# 渭南市城区渭河大街沉陷抢修项目工地 “4·7”机械伤害事故调查报告

渭南市城区渭河大街沉陷抢修项目工地

“4·7”机械伤害事故调查组

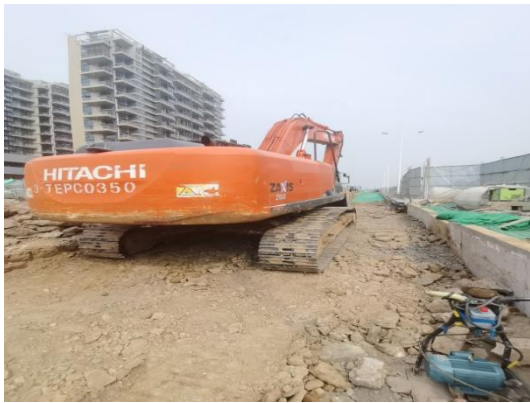
图一：事故机械

张文治在整平路基过程中违规进入机械作业盲区，挖掘机尾部旋转将其挤压至道路南侧挡墙处，是造成事故的直接原因。

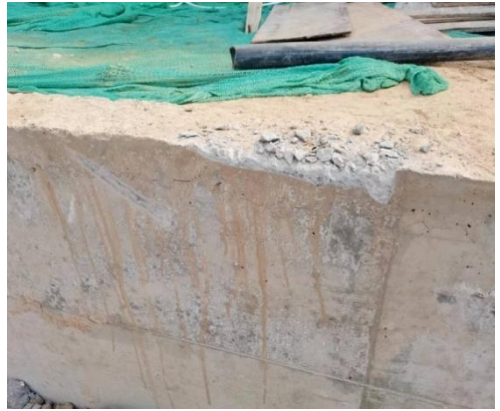
图二：事故场景

4 月 7 日上午 7 时 30 分许，项目作业人员进入渭南市城区渭河大街沉陷抢修项目前进路至金水路工地干活，用 2 台挖掘机、1 台压路机回填软基。王文超的挖掘机从东往西进行回填，李小鹏的挖掘机从西往东进行回填，张超的压路机在 2 台挖掘机之间进行碾压，作业人员张文治在李小鹏的挖掘机后平土，闫新全在东边王文超挖掘机附近指导作业。10 时 20 分左右，张文治在整平路基过程中违规进入机械施工盲区，挖掘机尾部旋转将其挤压至挡墙处受伤，经抢救无效死亡。

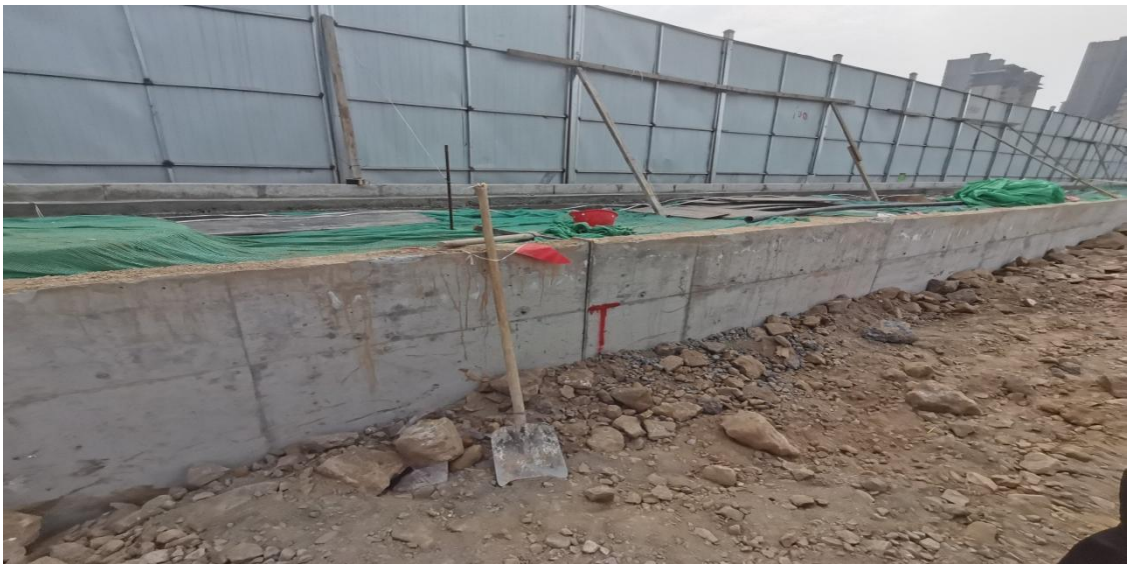
图三：事故地点

渭河大街（前进路—金水路）沉陷抢险项目，该项目路段为东西走向道路，道路全长约 750 米，道路红线 50 米，根据普探井揭露，路面结构厚度不满足设计要求，现状路面下 2 米范围普遍存在杂填土，已不满足使用要求，根据渭河大街整体道路形式，设置为三幅路形式。事发地点位于渭河大街与前进路路口西侧 150 米处道路南侧（道路桩号 K0+560），当时路基整平。
