# 鄱阳枬田街江西天宝矿业有限公司“12·7” 一般冒顶事故调查报告

鄱阳县政府事故调查组

2025 年 12 月

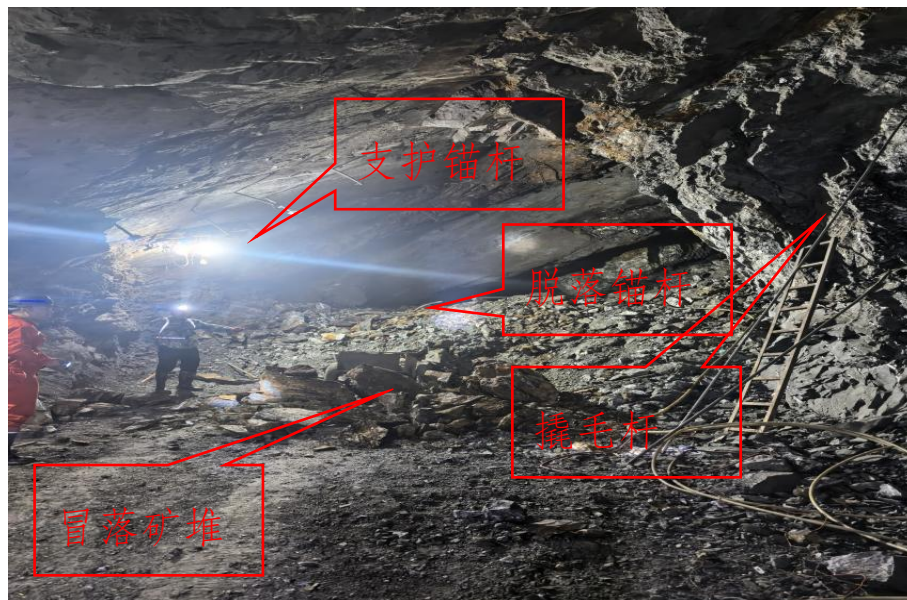
图 1（事故现场采空图）

事故发生地点位于长坞坞矿段+212m 主平硐 370 线+305m 副中段巷道内，之前在 370 线钻孔控制，孔深 401.76 米，探明 I -13 矿体分布于矿区东部 365 线~385 线之间（控制金矿体走向长度 162m），+208m—390m 标高范围内，且原金家坞金矿沿脉掘进探矿巷道，根据储量核实报告查询 2010 年之前，已形成 315m、275m、243m、212m、170m、130m、90m 等 7 个探采矿中段，除 315m 中段外，各中段在不同程度上均揭露到金矿体并逐步被开采。本次工程为探明 I -13 矿体赋存情况，组织人员施工，现场已施工作业沿脉巷 24.3 米，采高 4.0m 至 8.87m 不等；距离地表 25 米（有天井直通地表+330m 处）；采宽 3.9m 至 6.3m 不等；矿脉近东西走向，倾角在 40-60 度不等；事故点倾角在 45 度，矿体厚度在 1—7 米不等；呈单脉状，尖灭再现其上盘围岩处于弱风化层，节理和断裂构造发育。作业现场发现 370 线+305m 副中段上盘围岩使用锚杆进行加固支护（工作面顶板使用 40 根锚杆进行支护），作业过程中采用扩帮挑顶方式，已形成楔形体，冒落现场有 7 根锚杆随着冒落矿石脱落，冒落矿石量约 7—8 吨，

最大块石 200 公斤左右（体积约  $0.6 \times 0.7 \times 0.3\text{m}$ ）。（见图 1、2、3、4）

违规在安全生产许可证以外的长坞坳矿段+212m 主平硐 370 线+305m 副中段以探代采，扩帮挑顶作业，顶部形成楔形体，因挑顶过高导致顶部浮石检撬困难，险情排除不到位且金家坞金矿 I-13 矿体其产状与主要裂隙呈小角度斜交，矿体上盘围岩松散，变形带内岩层一般均发生揉皱，片理化，构造挤压形成的破碎带（矿化带）产生岩层滑脱，节理、断裂带发育，冒落矿石量约 7—8 吨，最大块石 200 公斤左右（体积约  $0.6 \times 0.7 \times 0.3\text{m}$ ），将在工作面作业的出渣工宋某文砸中身亡事故，是事故发生的直接原因。

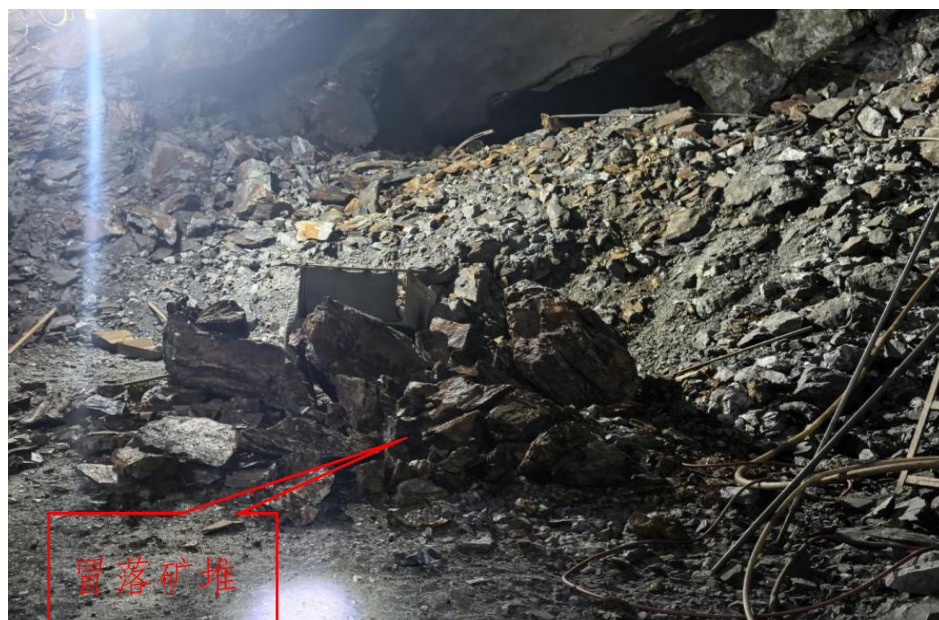
图 2（事故现场冒落矿石）

裂带构造,围岩整体性和稳定性差,作业点局部进行了锚杆支护,但未挂网、喷浆或钢支护处理,不符合《金属非金属矿山安全规程》要求<sup>[1]</sup>。
