# 天津市华光线缆集团有限公司“7·28”一般高处坠落事故调查报告

天津市华光线缆集团有限公司“7·28”一般  
高处坠落事故调查组

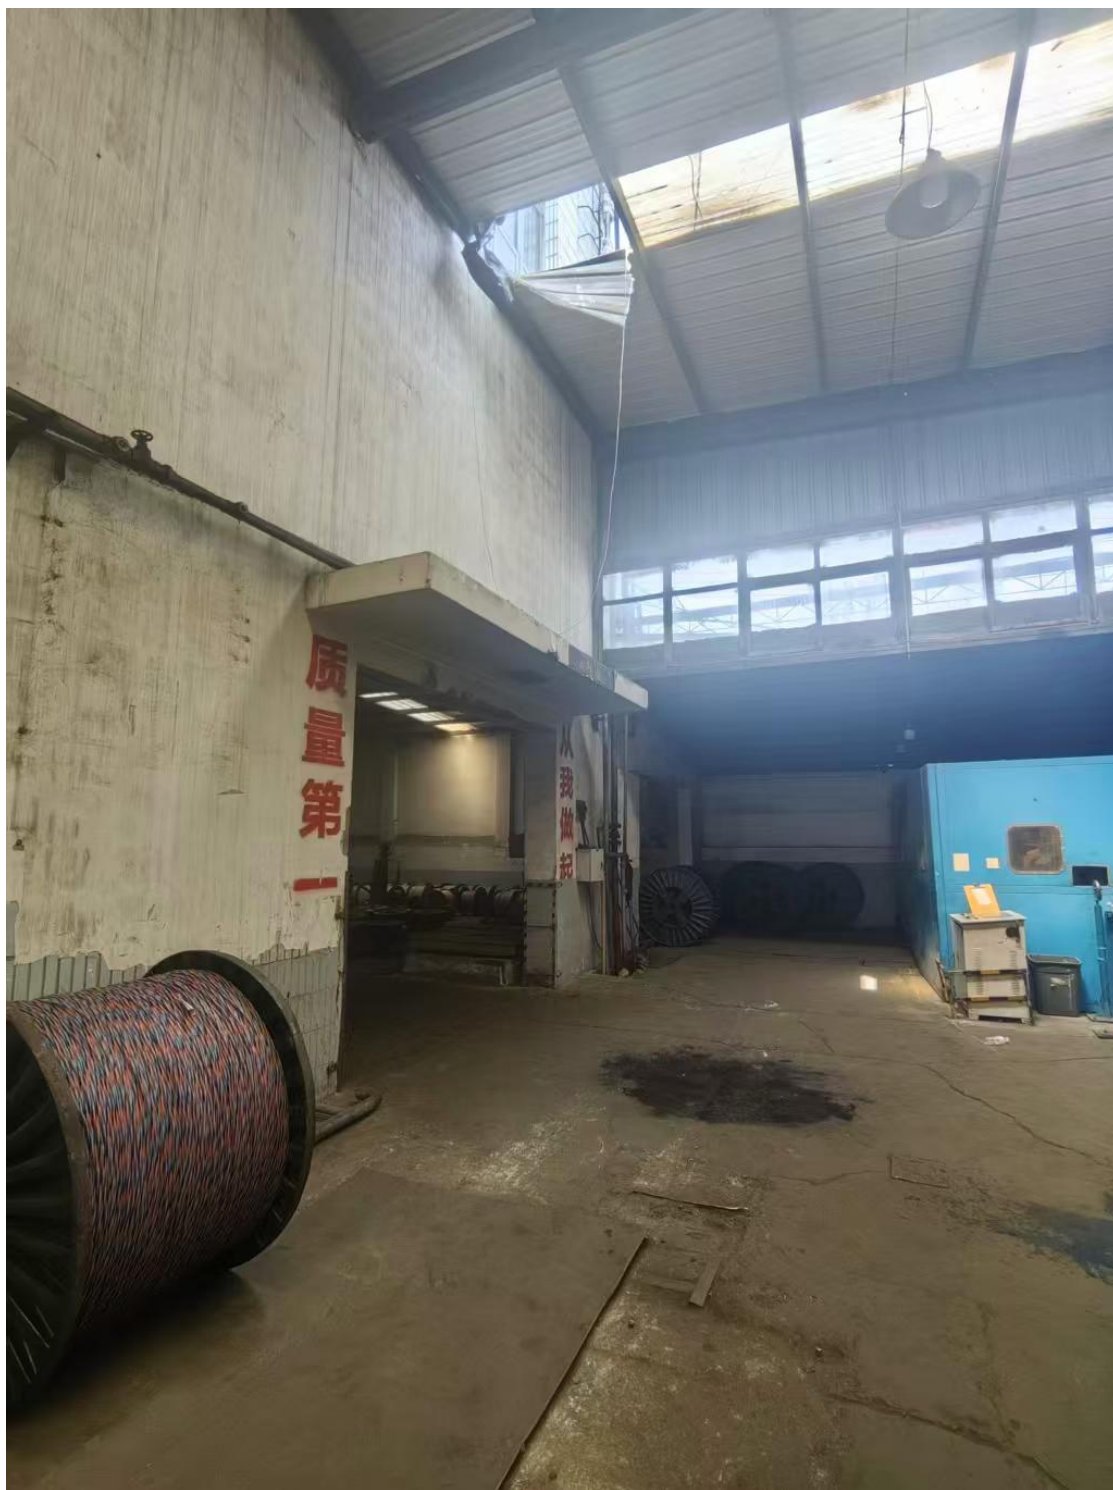
图一 事故现场全景图<sup>1</sup>

<sup>1</sup> 死者坠落面距离地面高度约 6.8 米

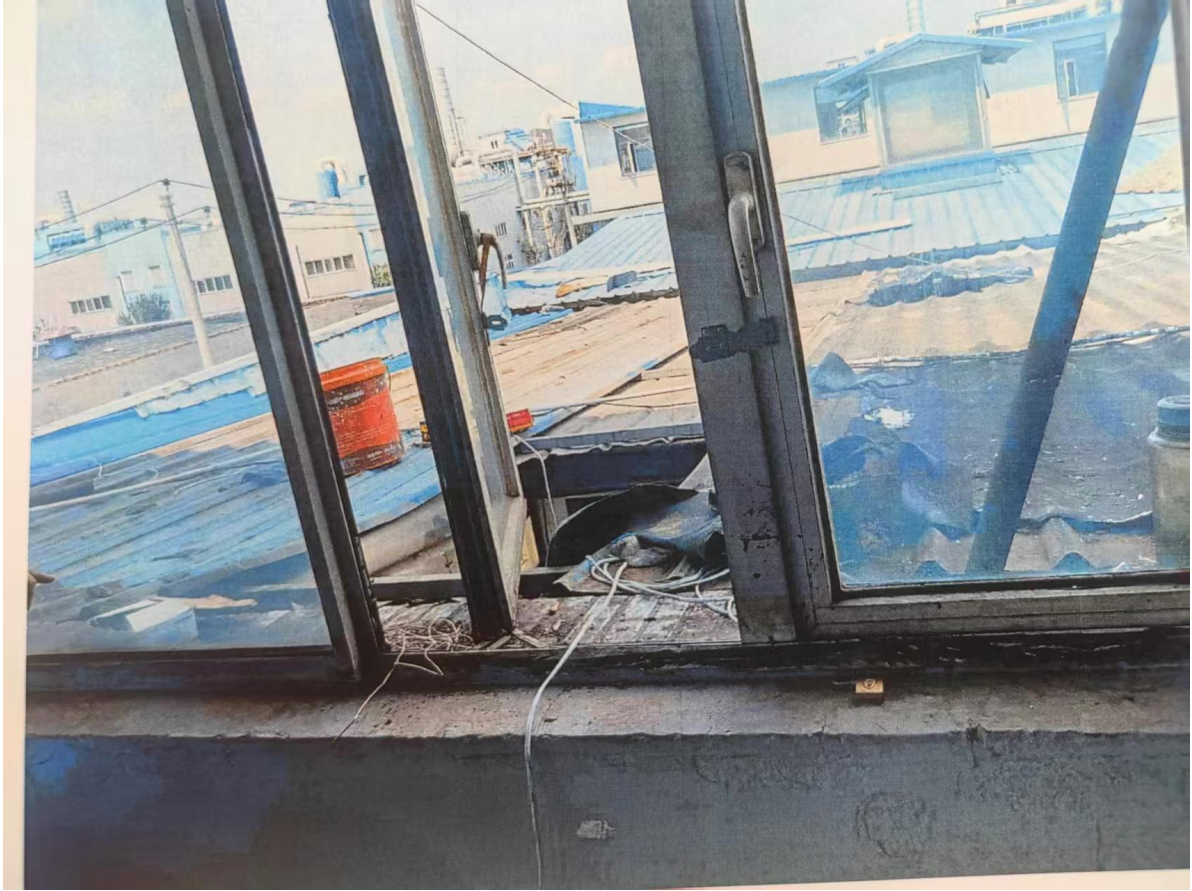
图二 作业人员及死者登上作业面的通道<sup>2</sup>

<sup>2</sup> 玻璃窗框设有锁，现场勘验挂锁的合页完好，综合推定为安全员离开时未锁闭，而非死者暴力打开
