# 梅州蕉岭皇马矿业有限公司石灰坑石场“12·14” 一般高处坠落事故调查报告

2025 年 12 月 14 日 08 时 30 分左右，梅州市蕉岭皇马矿业有限公司石灰坑石场发生一起高处坠落事故，造成 1 人死亡，直接经济损失人民币 160 万元。

经调查认定，梅州蕉岭皇马矿业有限公司石灰坑石场“12·14”一般高处坠落事故是一起因建设单位对外包工程管理不到位、施工单位违规作业、监理单位履职缺位，导致安全防护设施缺失、施工人员违章私自作业引发的一般生产安全责任事故。

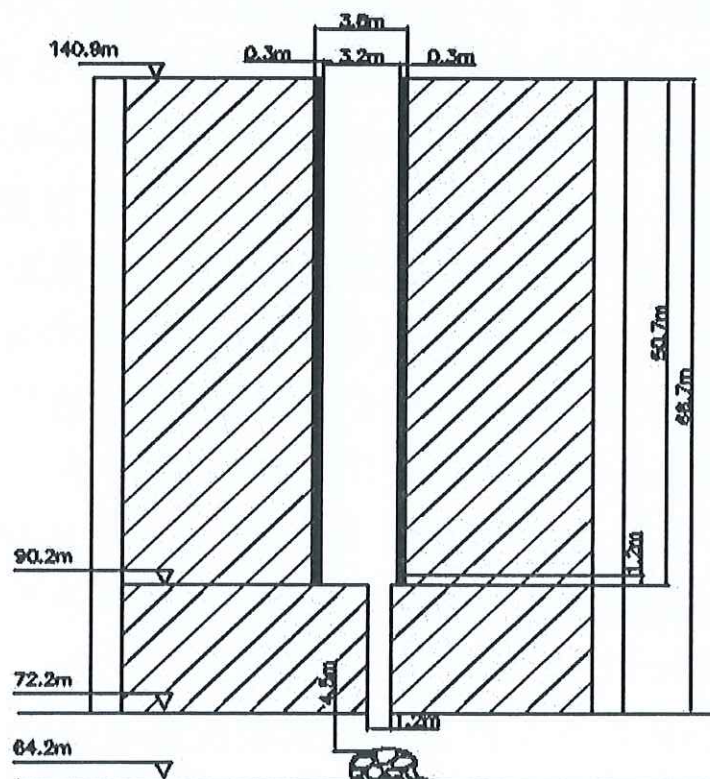
竖井示意图

标高，与+64.2m 水平总回风巷相接。井下矿岩和材料通过汽车运输，配备专用人车供人员出入井。矿山于 2023 年 6 月 1 日开始施工建设，现处于基建“三同时”施工阶段。目前，斜坡道已经施工至+54m，正在开拓+54m 中段的运输巷道、回风巷道、水泵房和回风竖井。回风竖井位于矿区北侧山坡斜坡道硐口西北 160m 位置，设计净断面直径 3.2m，施工断面直径 3.8m，混凝土支护厚度 0.3m，井口标高+140.9m，井底平巷底板标高+64.2m（井底平巷巷道高 8m），施工工艺为天井钻机打直径 1.2m 天井贯通井口与井底平巷→地面提升设备从上往下按设计半径打眼放炮扩刷（段高 1.2m 左右）→废石通过天井下落到井底平巷后外运→扩刷工作面组装组合钢模板→溜管下放现浇砼浇筑→养护 8 小时后拆除模板进入下一轮循环。该竖井于 2025 年 8 月 29 日开工建设，事故发生时已施工至+90.2m（已完成 50.7m），剩余 18m 未施工。

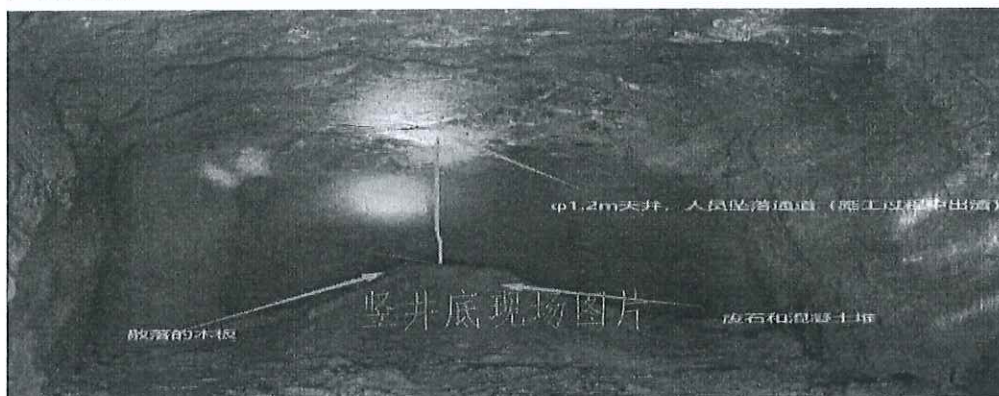
2. 90.2m~72.2m 天井直径约 1.2m，孔内光滑，下方混凝土和废石坚硬。

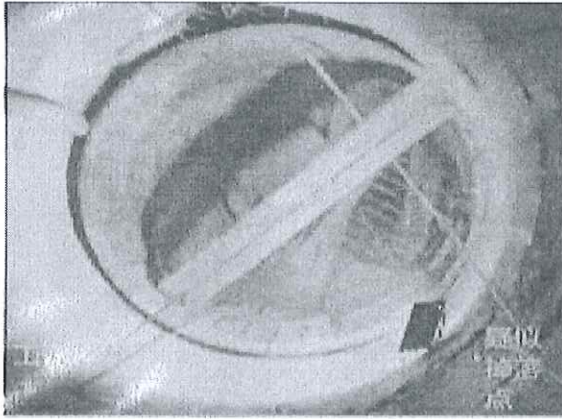
竖井施工作业面图片

3. 钢模板上方铺设的工作平台只剩下 1 块木板，未固定；模板下方有破碎木板及钢筋格筛网，格筛网与导孔边缘搭接距离较小。

**2. 现场安全防护措施失效。**井下作业平台搭设不规范，木板强度不足且未采取固定措施，模板下方导孔的钢筋格筛网搭接长度不符合规范要求，未能有效发挥防护阻挡作用，井下未设置防坠落网，导致李\*春踏空后从作业平台坠入井底巷道，被洒落的混凝土砂浆包裹导致窒息死亡。

（三）加强外包工程管理，严格设施设备管控。矿山企业要严格落实外包工程管理“五统一”要求，全面执行发包单位“七有”[6]和承包单位“七必须”[7]规定，严禁“以包代管、包而不管”。要在竖井等高危作业场所安装高清矿用摄像头，实现无盲区监控管理。要加强对施工单位和监理单位的全过程监督，定期开展安全检查，及时发现和整改安全隐患。要督促施工单位立即全面排查所有施工设备，淘汰不符合规定的设备，完善井口栅栏、警示标志、井盖门、防护网、过卷挡梁、钢筋格筛网等安全防护设施，加强设备和防护设施的定期检查、维护、检测，加强对提升运输、通风防火、供电排水、应急救援等关键系统设备分级分类管理。
