# 端州区“5·18”一般高处坠落事故调查报告

端州区“5·18”事故调查组

2026年9月

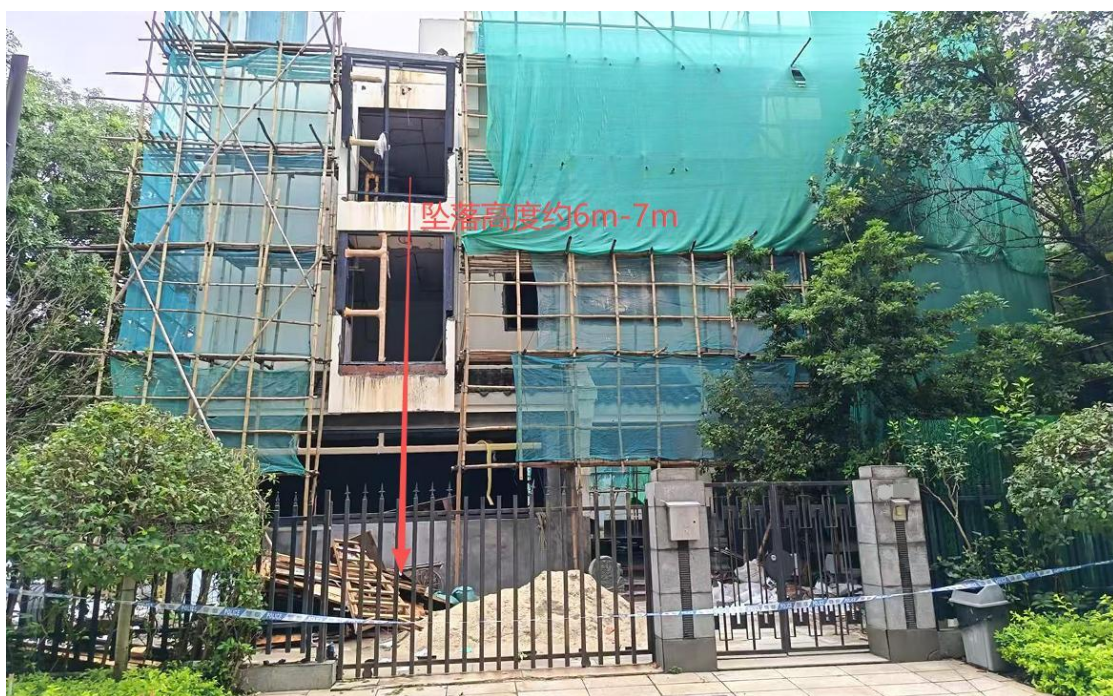
1. 事故现场别墅外部脚手架部分搭设，三楼窗边临边位置未设置防护栏杆、安全立网、外脚手架等防坠落防护设施（图 1、图 2、图 6）；

▲ 图 1：事发现场（星湖湾 A 区第\*幢别墅外观正面）

**(1) 临边无防护设施：**三楼窗边临边区域没有设置防护栏杆、密目安全立网<sup>[5]</sup>，没有外脚手架封闭，一旦人员失稳直接坠落地面，放大事故后果。

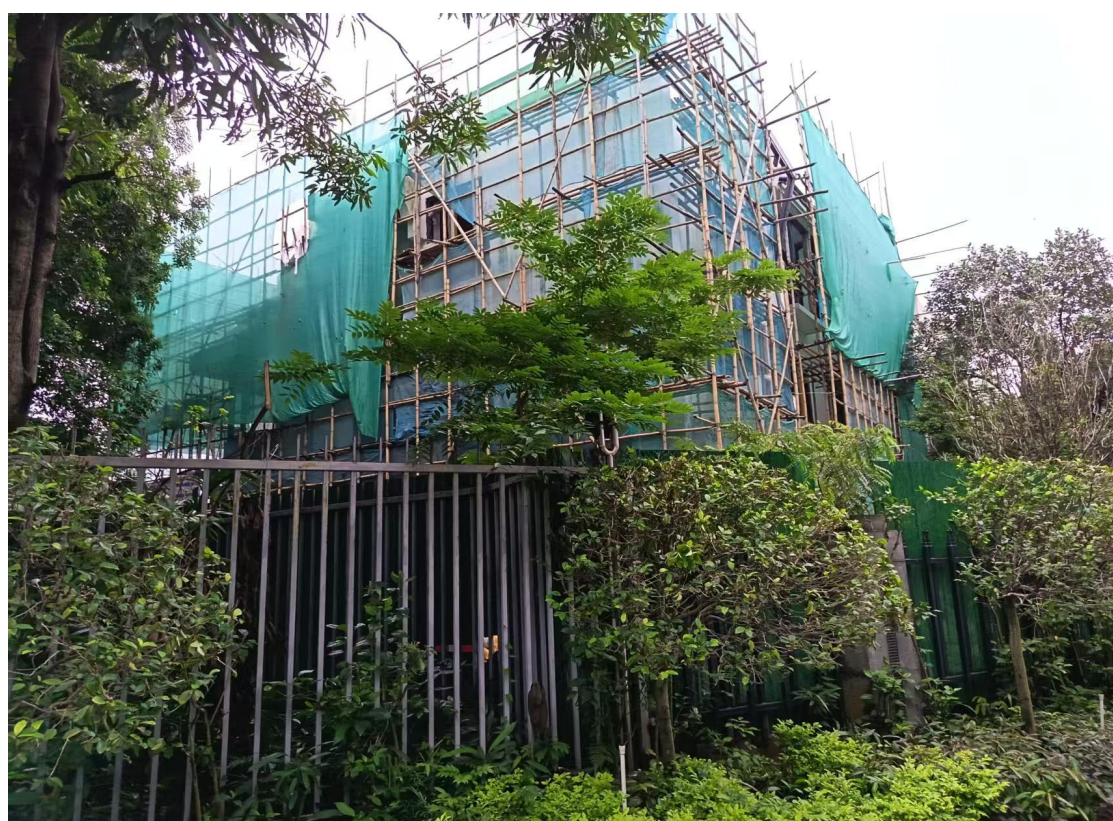
▲ 图 2：事发现场（星湖湾 A 区第\*幢别墅外观侧面）

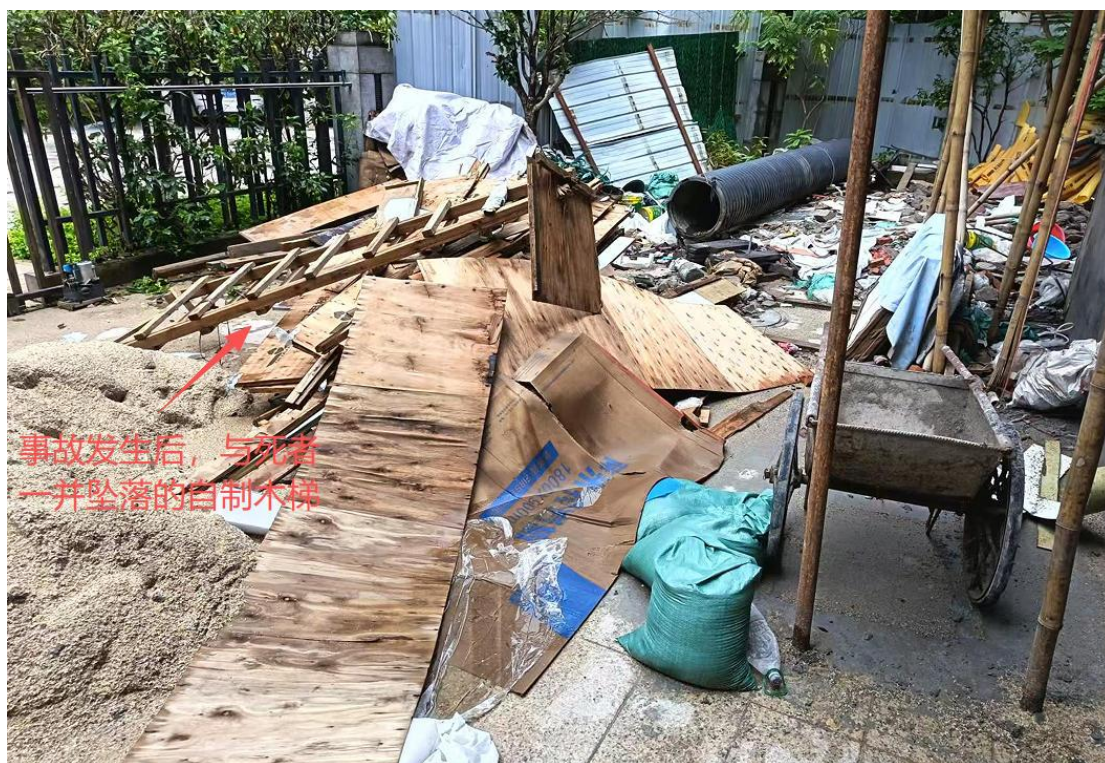
2. 现场遗留自制木质人字梯，梯脚无防滑措施，无锁定加固装置，图片中看到的自制木质人字梯作业时放置于三楼窗边临边楼板面，是事故发生后，模拟事发当时情况重新放置，事发当天自制木质人字梯和唐\*强（死者）一并掉落在一楼地面（图 3、图 5）；

事故发生后，与死者  
一并坠落的自制木梯

▲ 图 3：事发现场（死者坠落位置）

**(2) 自制人字梯使用严重不规范：**自制木梯无防滑脚垫、无锁定装置<sup>[6]</sup>；放置临边危险位置作业，作业过程无专人扶梯监护，登高工具本身存在重大安全隐患。

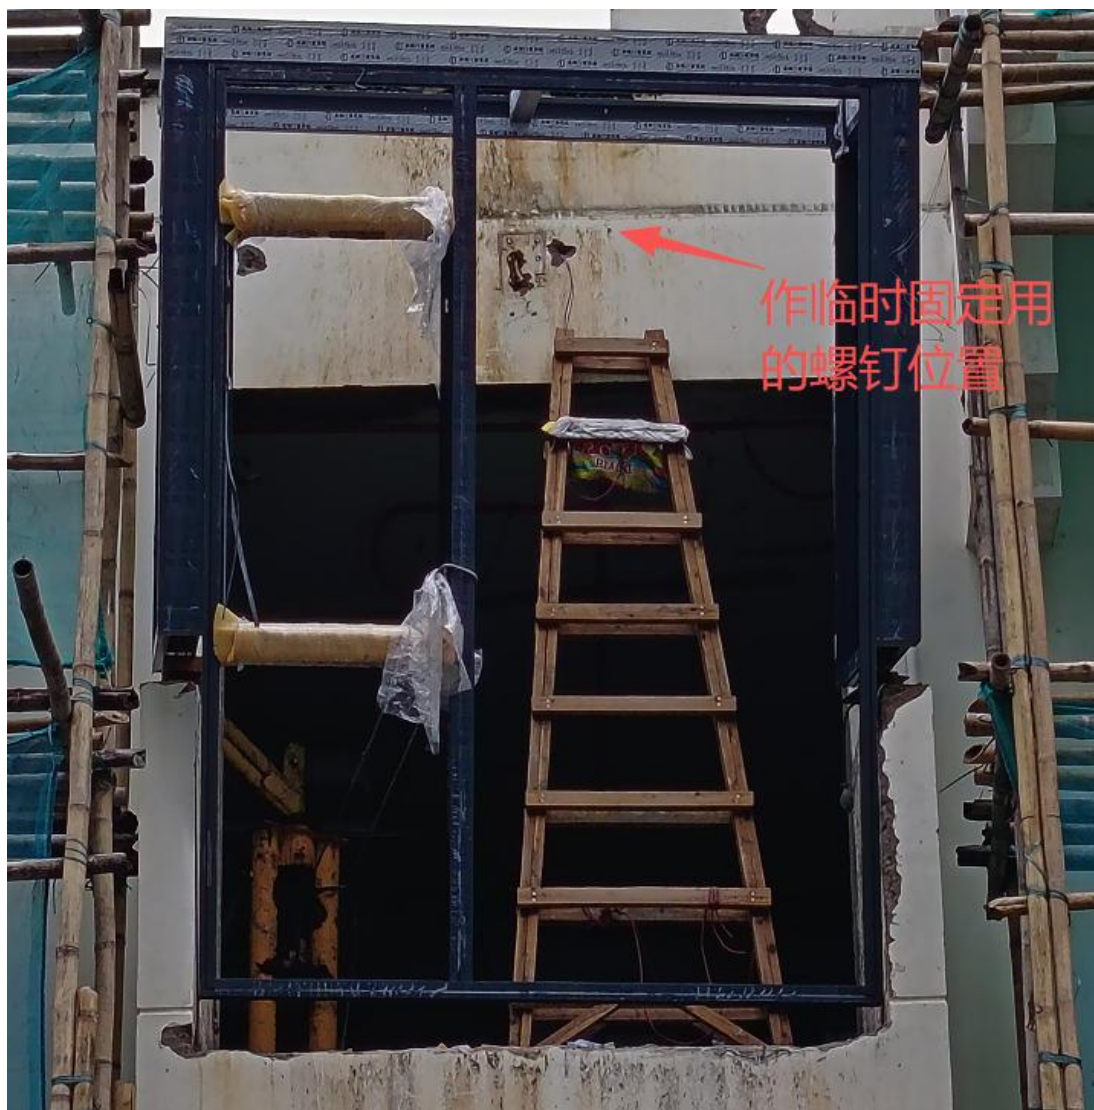
3. 三楼窗框仅使用螺钉进行上部临时固定，窗台尚未砌筑完成，提前开展铝窗安装作业（图 4）；

▲ 图 4：事发现场（三楼窗框仅使用螺钉进行上部临时固定，窗台尚未砌筑完成，提前开展铝窗安装作业）

**(3) 施工工艺存在固有风险：**窗台未砌筑完成就开展铝窗安装<sup>[7]</sup>；窗框仅依靠上部螺钉单点临时固定，拆除螺钉瞬间存在失稳风险，作业前没有设置辅助支撑防坠措施。

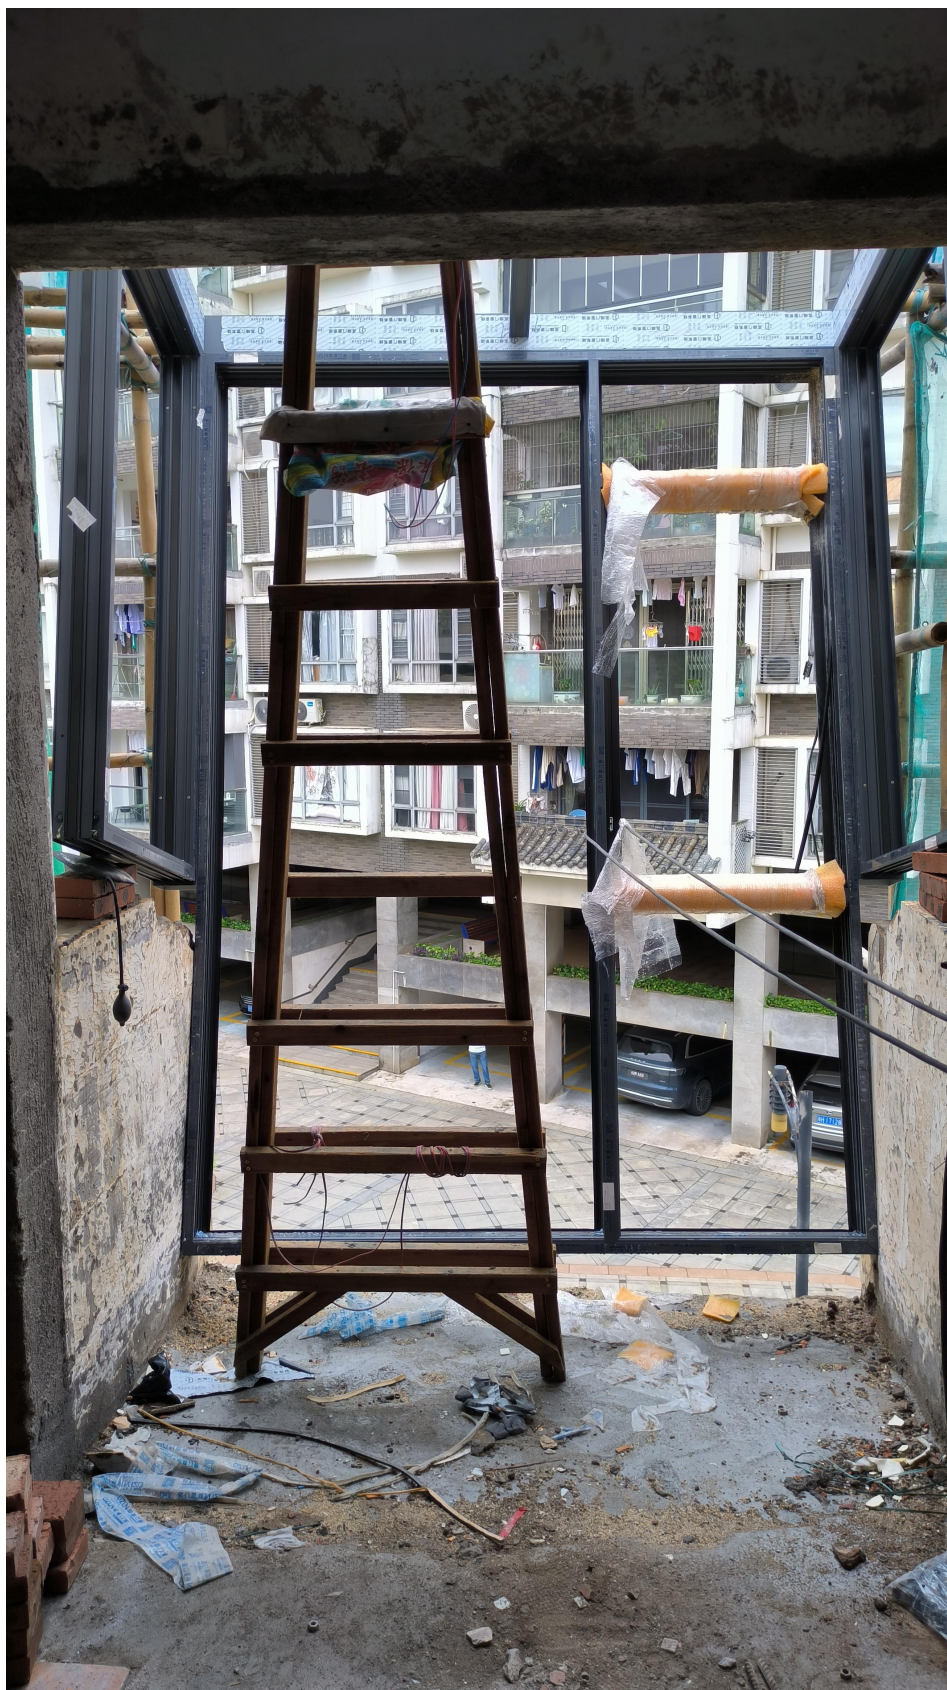
▲ 图 5：事发现场（模拟事发当时自制木质人字梯放置位置）

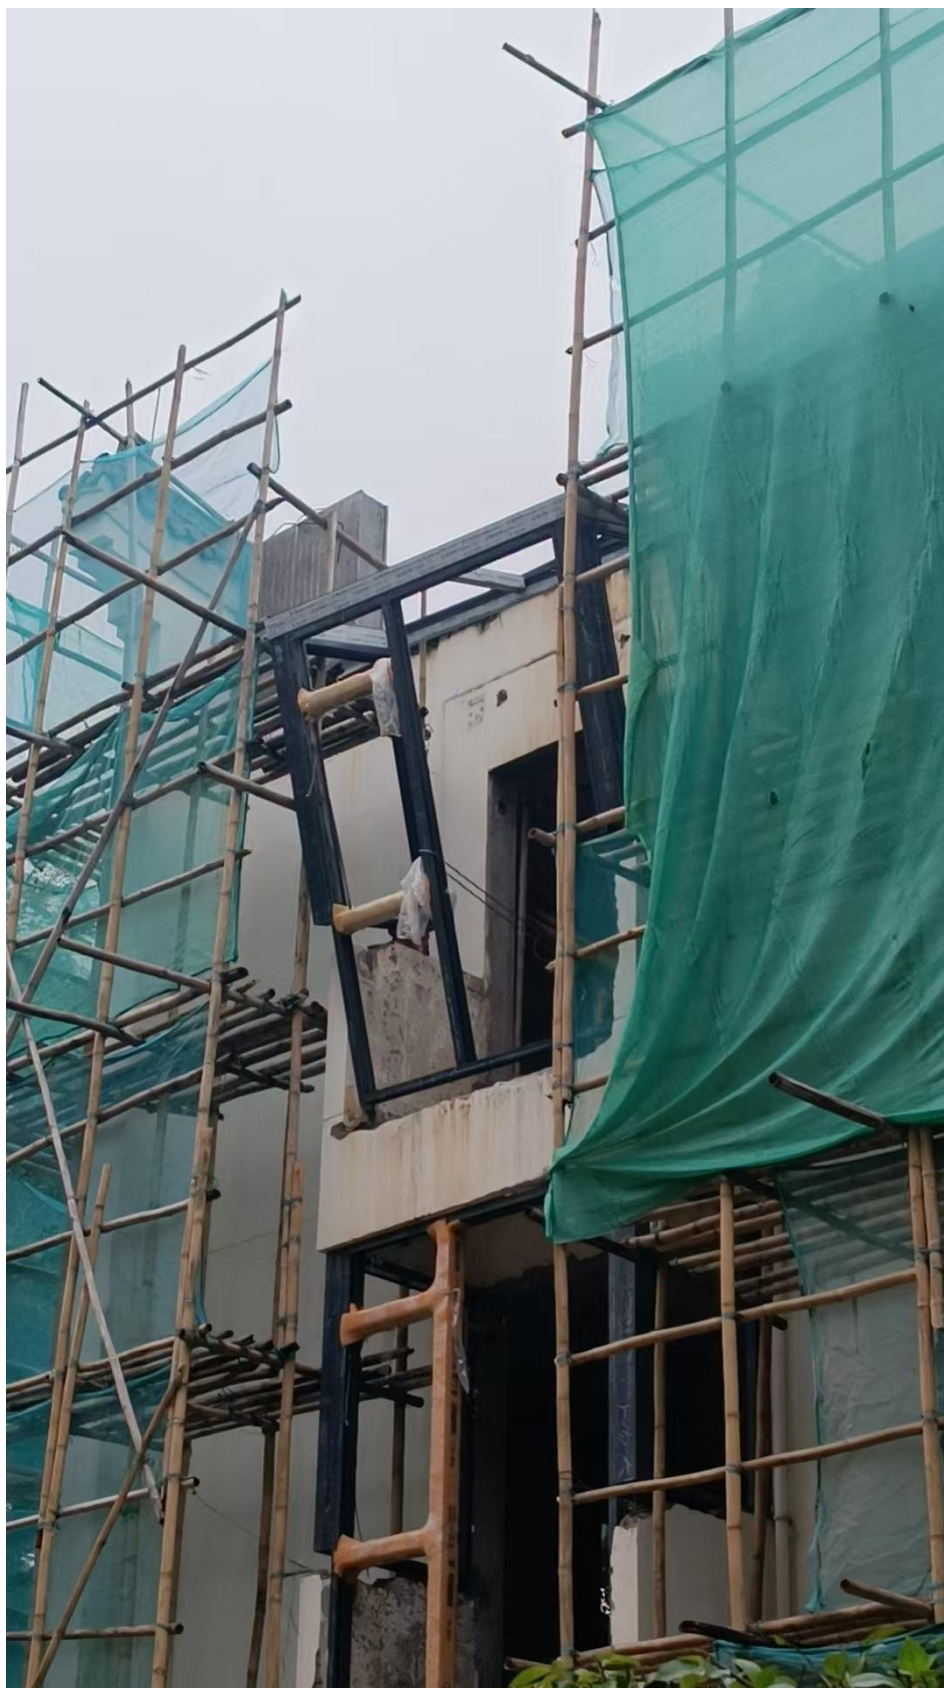
▲ 图 6：事发现场（三楼窗边临边位置未设置防护栏杆、安全立网、外脚手架等防坠落防护设施）
