# 四会下茆兴富生物科技(广东)有限公司“9·29” 一般机械伤害事故调查报告

一般机械伤害事故调查报告调查组

2026 年 2 月 25 日

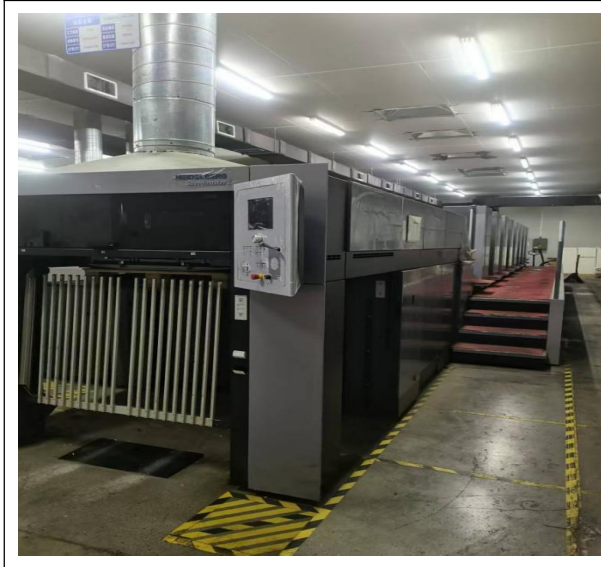
图 1 设备外貌

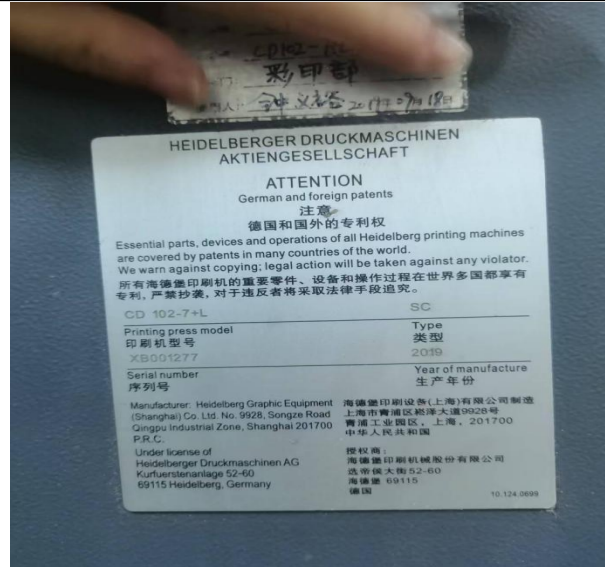
图 2 设备铭牌

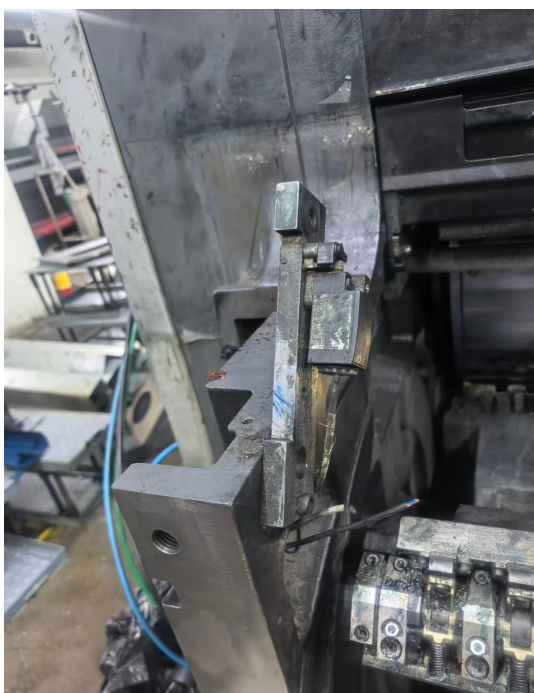
事故现场位于兴富生物科技(广东)有限公司 3-4 号楼一楼彩印车间，车间长 28.3 米，宽 18.4 米，内有两条海德堡印刷生产线，一条为门口右侧 CD104 生产线；一条为门口左侧事故生产线，型号：CD102-7+L，2019 年 5 月 20 日向海德堡印刷设备(北京)有限公司广州分公司采购，质保期 24 个月。生产线机组由 7 个生产单元组成，长 17.6 米，宽 4 米。每个单元之间有踏板相连成操作平台。第三单元长 2.05 米，宽 1.25 米，高 2.18 米。现场勘察时，观察到为快速救出事故伤者，救援人员已将第三单元机组与第四单元机组拆开，事故踏板已拆下放在地面；(长 1.15 米，宽 0.6 米)，被拆开踏板的四单元机上左右两侧均有一个支承杆(长 0.21 米，宽 0.05 米)，面向四单元机组左侧踏

板支承杆向四单元机组传纸筒方向倾斜  $45^{\circ}$ ，右侧支承杆底部固定螺丝钉断裂，设备本体螺纹孔内遗留有一颗断口螺栓残骸。右侧支承杆掉落地下，四单元传纸滚筒内留有干涸血迹，整个现场拉有足够的警戒彩带以示现场保护。

图 3 左侧支承杆倾斜图

1. 涉事彩印机3-4单元连接踏板的关键承重部件(右侧21cm支承杆底端螺丝钉)因长期使用出现金属疲劳断裂，导致支承杆失去承载能力并向滚筒内侧倾斜，踏板整体承重结构失效，形成直接安全隐患。

1. 兴富生物科技（广东）有限公司要迅速委托具备印刷机械检测资质的第三方完成全厂海德堡彩印机及同类设备全检，重点对承重螺丝钉、支承杆采用超声波探伤，对滚筒制动系统做10次以上惯性停机测试，不合格部件立即更换并留存检测记录。迅速与海德堡授权维保单位签订年度维保合同，确保专业维保。要修订好《设备安全管理制度》《隐患排查治理制度》，建立工人目视检查，专业人员扭矩检测和第三方探伤的三级检查机制，检查记录需经设备负责人，安全员双重签字。要组织印刷彩印车间全体人员开展“设备隐患识别+机械伤害应急处置”专项培训，要坚持考核合格方可上岗，每半年要组织1次实战演练，留存视

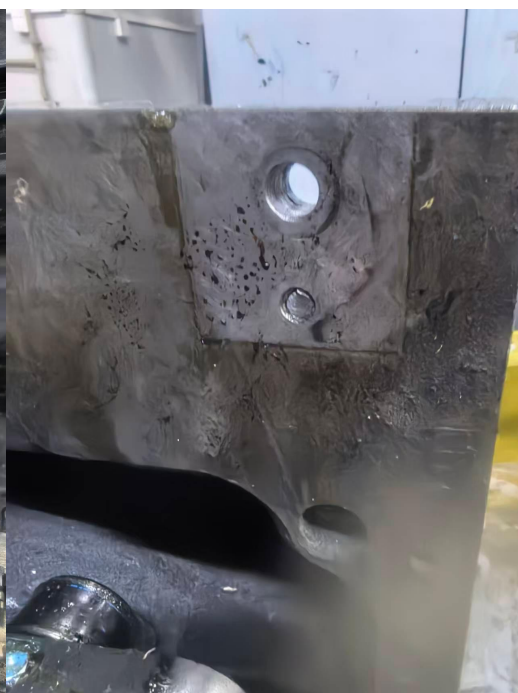
图 4 设备本体右侧螺纹孔内遗留有一颗断口螺栓残骸图

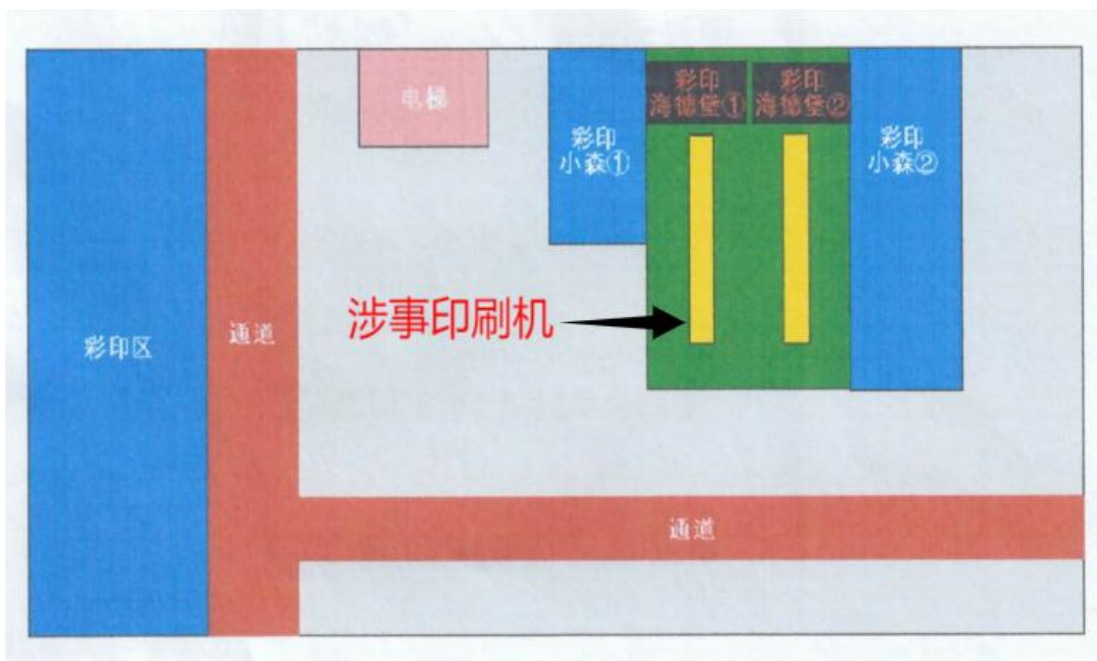
图 5 生产车间俯视图

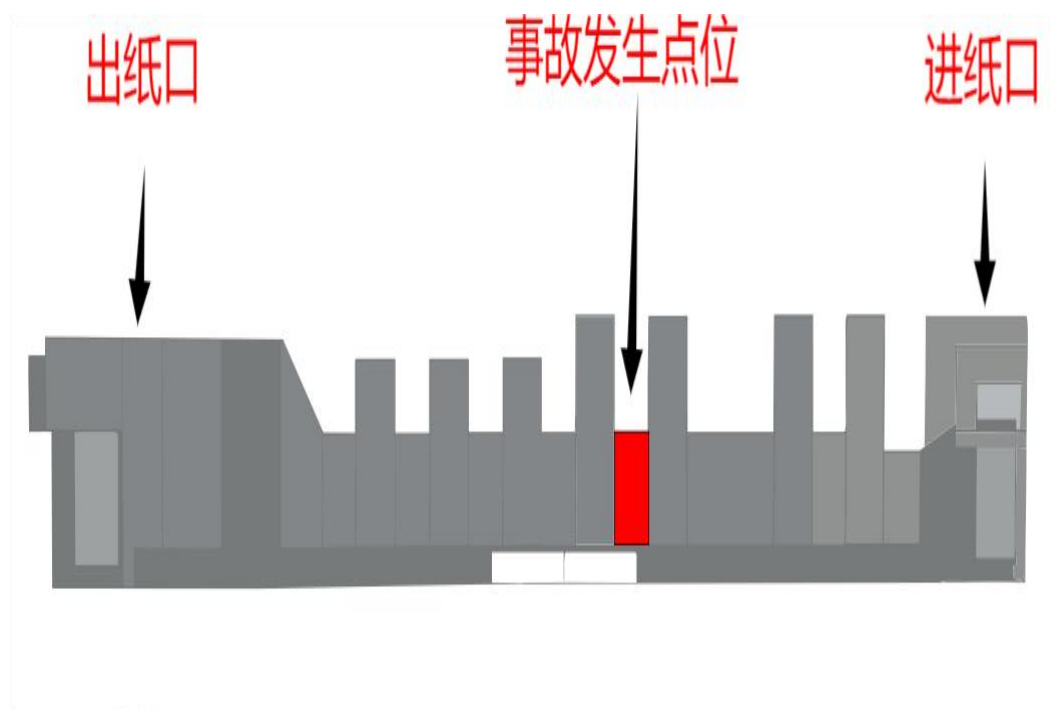
图 6 生产线事故点位图

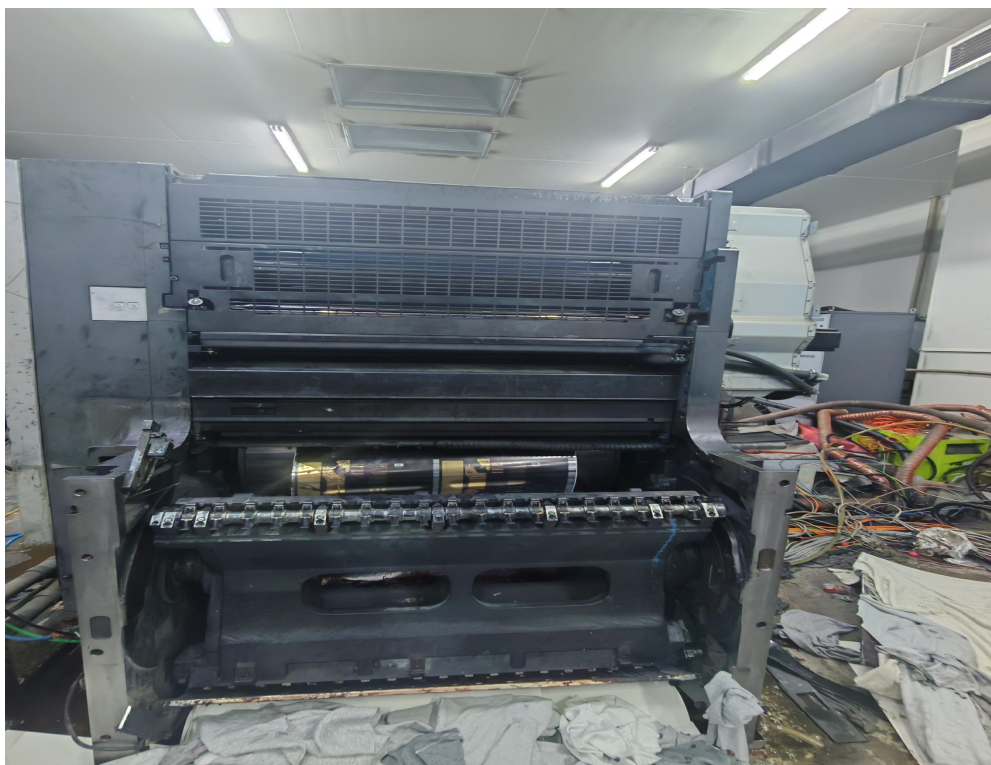
图 7 涉事印刷机

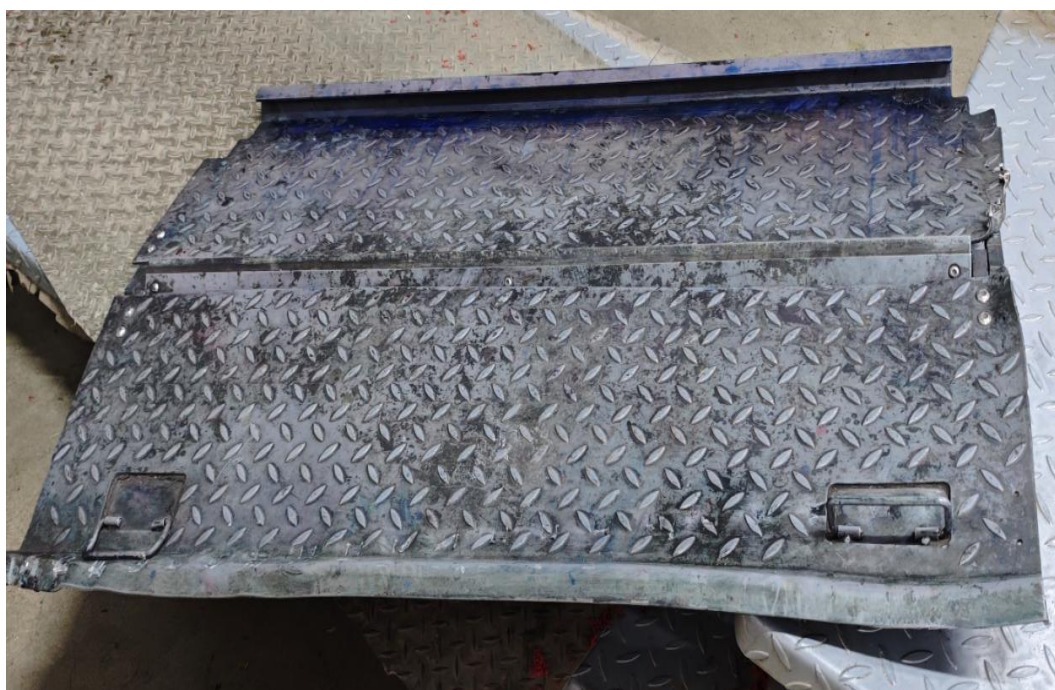
图 8 涉事点位印刷机踏板

2. 作业工人在未察觉踏板承重结构隐含缺陷的情况下，在该平台站立作业，其人体重量与踏板自身重量叠加，超过已失效承重结构的承载极限，直接触发踏板塌陷，导致身体卷入印刷机传纸滚筒。

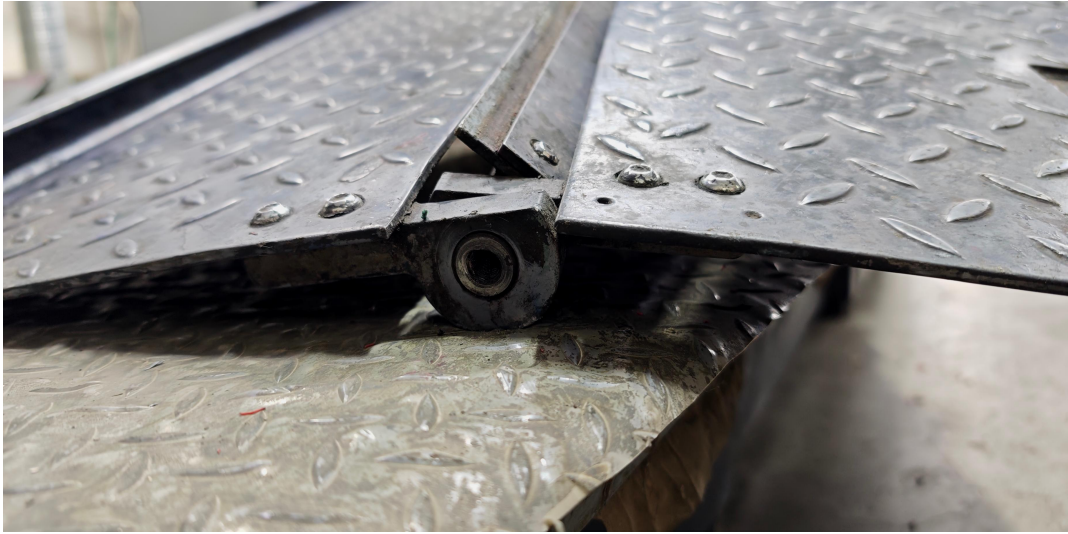
图 9 涉事点位印刷机踏板左结构图

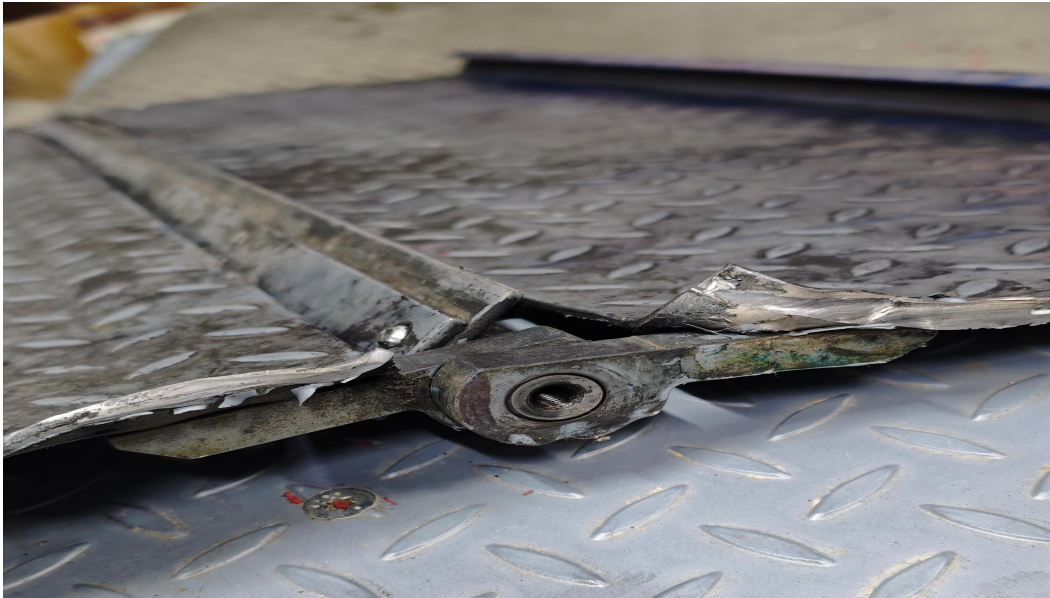
图 10 右结构图

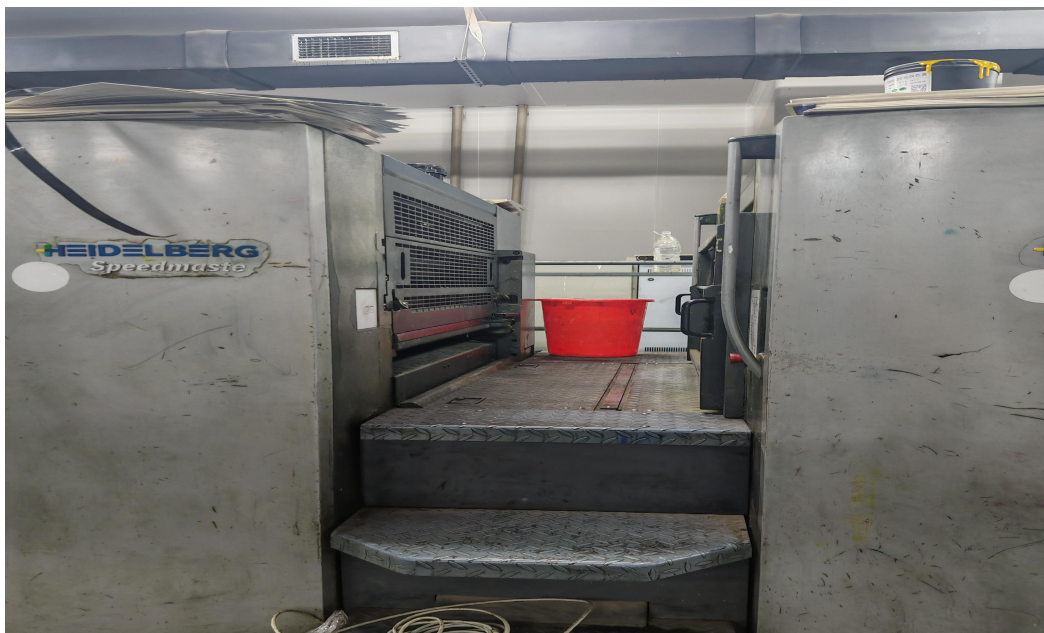
图 11 正常操作台

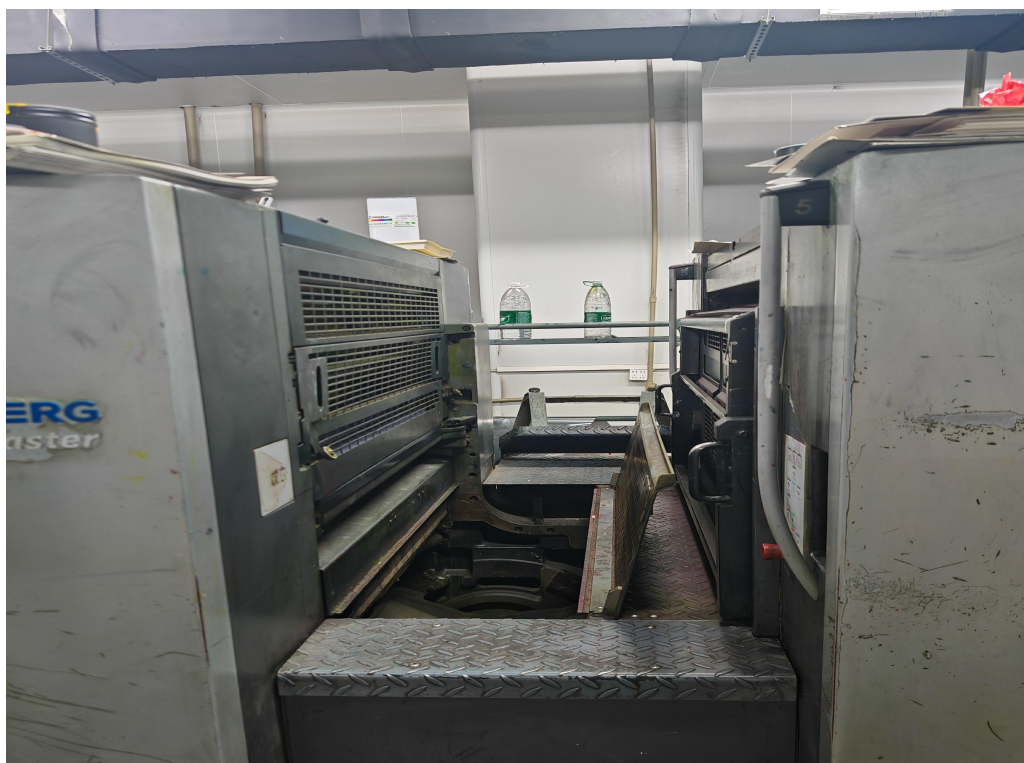
图 12 正常踏板内部图
