# 广宁五和广东肇庆浪江抽水蓄能电站项目 “12·7”一般坍塌事故调查报告

编制单位：广宁五和广东肇庆浪江抽水蓄能电站项目  
“12·7”一般坍塌事故调查组

编制日期：2026 年 4 月 30 日

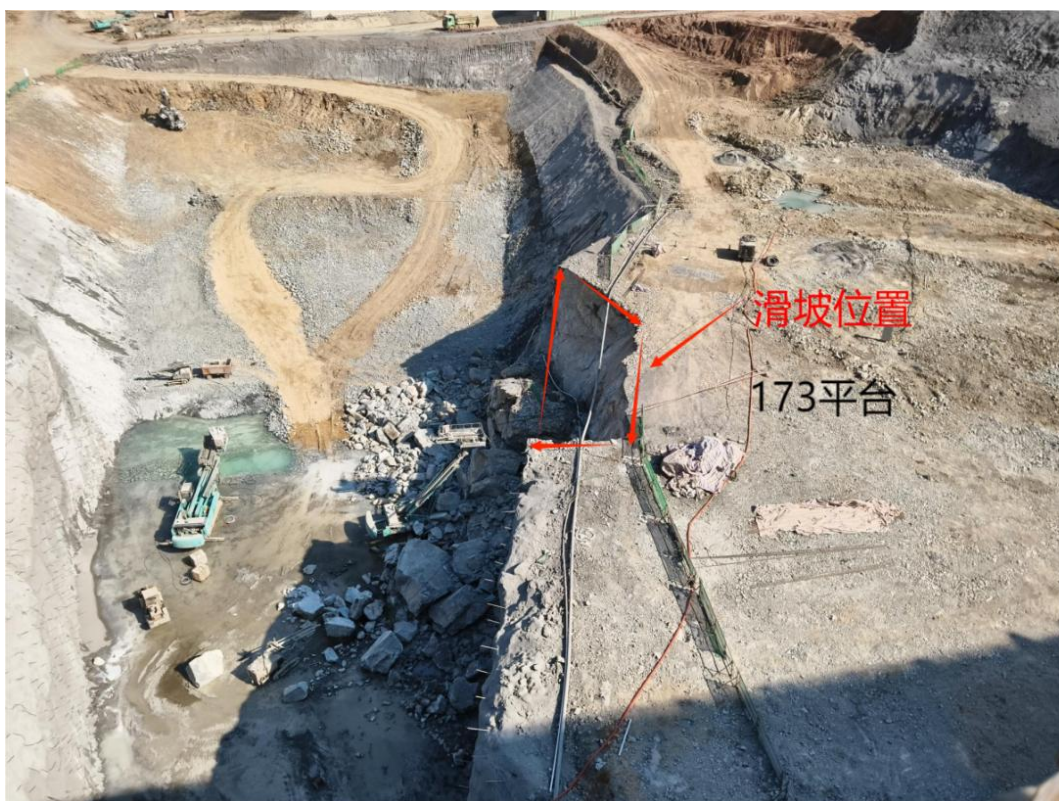
图 4 滑坡区鸟瞰图

本次事故坍塌部位位于下水库进 / 出水口处拦污栅段和防涡梁段,桩号为 0-091.34~0-118.70 段右侧边坡,开挖高度约 19m,采用分层开挖支护模式,每级高度 9.5m,设计采用“锚网喷”支护形式,事发时处于边坡开挖完成后第二层支护施工阶段。支护的主要技术参数为:1.喷混凝土:喷混凝土 C25 厚 150mm;2.挂钢筋网:挂钢筋网 $\phi 8@200\times 200$ ;3.系统锚杆:C25, L=6.0m,入岩 5.0m,外露 1.0m,间排距 1.5m,梅花型布置;4.底板插筋:C25, L=4.5m,入岩 3.5m,外露 1.0m,间排距 2.0m,梅花型布置。

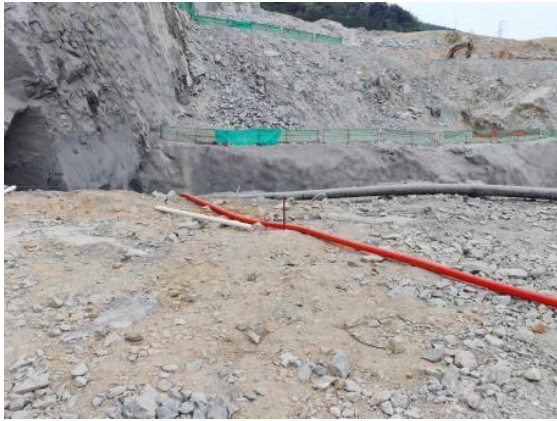
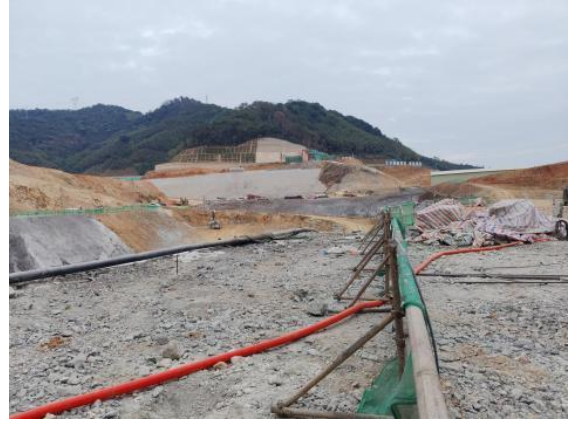
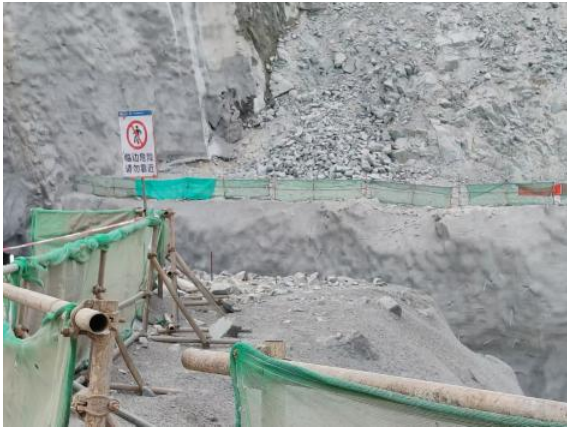
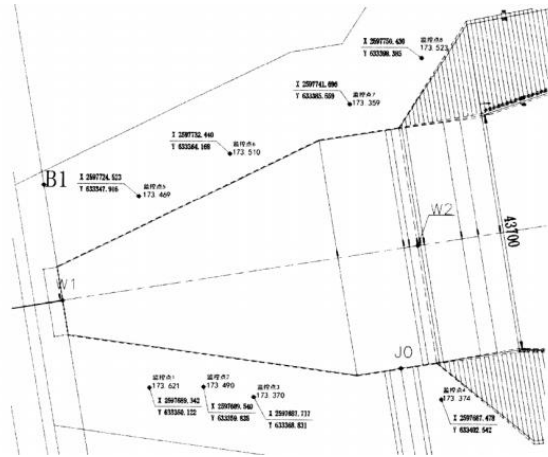
图 10 监测点布置位置图

根据施工需要，施工单位于 2024 年 10 月 13 日在下水库进/出水口+173 平台两侧边坡边沿补充设置沉降及位移观测点，共布设 2 条观测线，每个观测断面布设 4 个观测点，并取得初始值（布置位置见图 10）。事故发生段当天监测数据显示，边坡顶部沉降和水平数据正常，没有超出预警阈值<sup>[15]</sup>，相关变形监测数

据无明显异常。截止事故发生前，下水库土建施工共计埋设监测仪器 52 支，观测 1346 次，形成观测月报 13 份，观测数据均无异常。

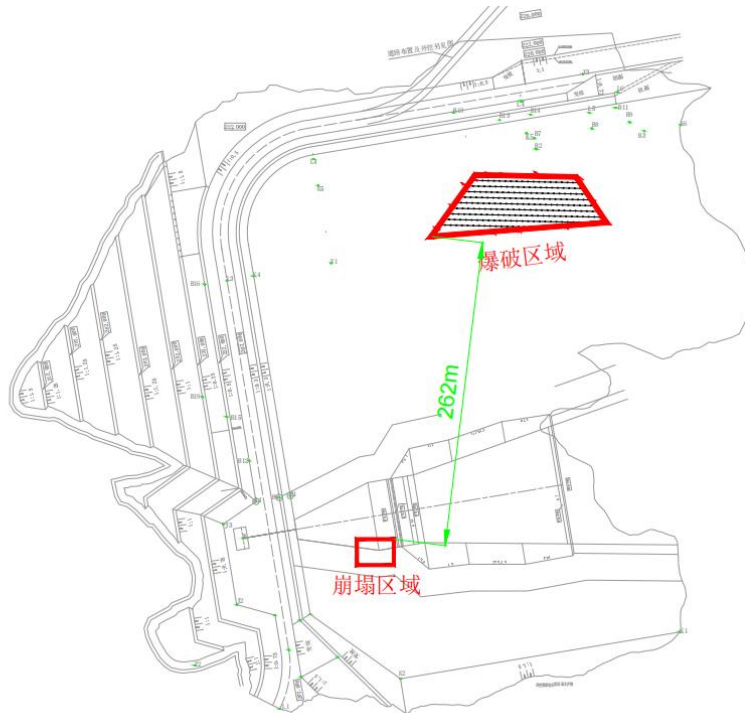
图 11 爆破区域示意图

根据施工日志记录，离事故发生时间最近的一次爆破作业时间是 12 月 4 日 12 时 20 分，位置为下水库扩库开挖区 10-10 断面 EL219-EL206.4，离事故区域直线距离约 260 米。根据《爆破设计施工方案》爆破采用单孔单响方式，雷管用量为 195 发，炸药量为 9912kg，最大单响炸药量为 57kg，当天未进行爆破振动监测。专家组论证认为：爆破对建（构）物的影响主要由最大一段炸药量和爆破振动速度决定，根据下水库爆破振动衰减规律<sup>[21]</sup>计算得到当天爆破振动速度最大在 0.217cm/s，即 10-10 断面 EL219-EL206.4 的爆破作业对事发段边坡的稳定性影响可忽略不计。

综上，下水库进/出水口的爆破和支护作业符合《爆破安全规程》《安全管理制度汇编》《专项施工方案》的相关要求。另外，根据 2025 年 10 月、11 月历史监测数据，爆破振动速度最大在 0.3cm/s，符合规范<sup>[22]</sup>要求。

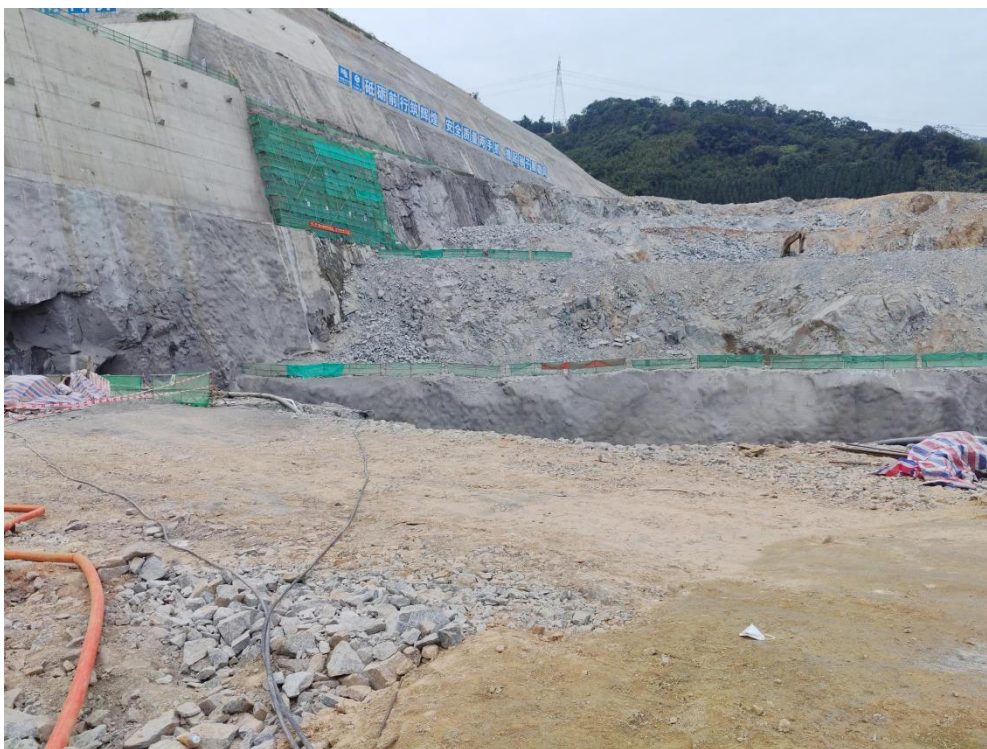
图 12 滑坡上部围挡

事发时+154m 平台没有作业人员，只有 1 台高臂钻机；+164m 高臂钻机作业平台上有 2 名工人正在进行插锚杆作业；+173m 平台共有 5 名人员，其中 2 名工人正在进行拌浆作业，于某旭刚检查完水泥浆及原材料质量，陈某忠及苏某浩正站在围挡旁，边坡坍塌时陈某忠、苏某浩及滑坡体上部围挡随滑坡体一同掉落（人员具体站位见图 13）。

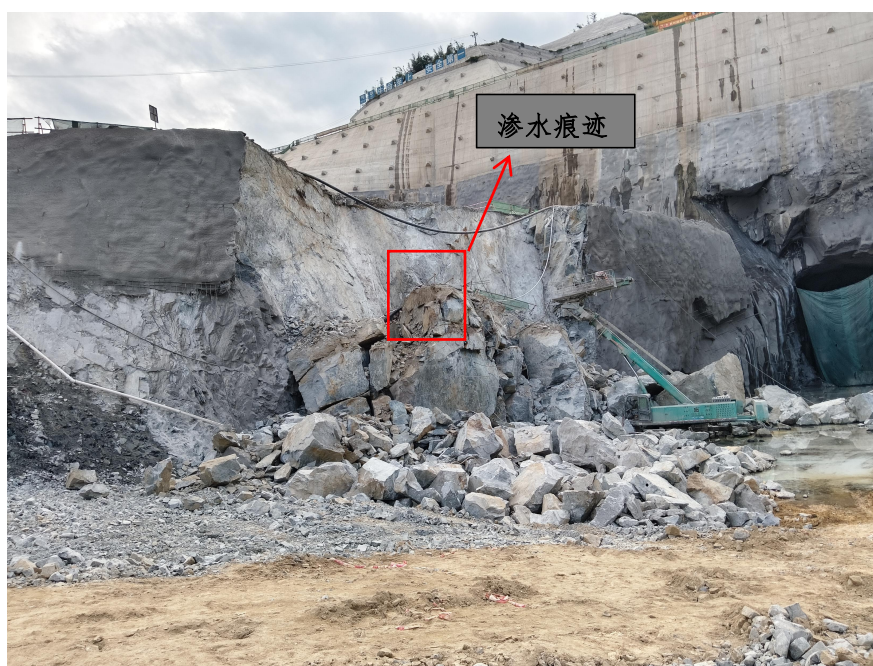
图 14 渗水点图

根据施工单位 12 月在进/出水口抽排水记录，抽排水量整体稳定在每天  $70\text{m}^3$  左右，水的来源主要来自隧洞地下水自然补给和渗流。现场工作平台进行抽排后，+154 平台基本无积水。专家组通过现场勘察并参考事发前影视记录，得出以下结论：进/出水口开挖后的边坡渗水较少，滑坡体的水痕迹是来自基岩内部裂隙的渗水。

经专家技术组技术分析，进/出水口右岸+173m 平台在自然工况下边坡采取支护措施后整体的安全系数为 1.10~1.18，边坡整体处于稳定状态。考虑地下水作用影响边坡的安全系数为 1.0~1.05，边坡整体安全系数下降 11%，边坡整体处于临界安全状态<sup>[24]</sup>，说明基岩内部孔隙水是影响边坡失稳破坏的关键因素之一。
