# 广宁赤坑合坑自建房“8·16”一般 高处坠落事故调查报告

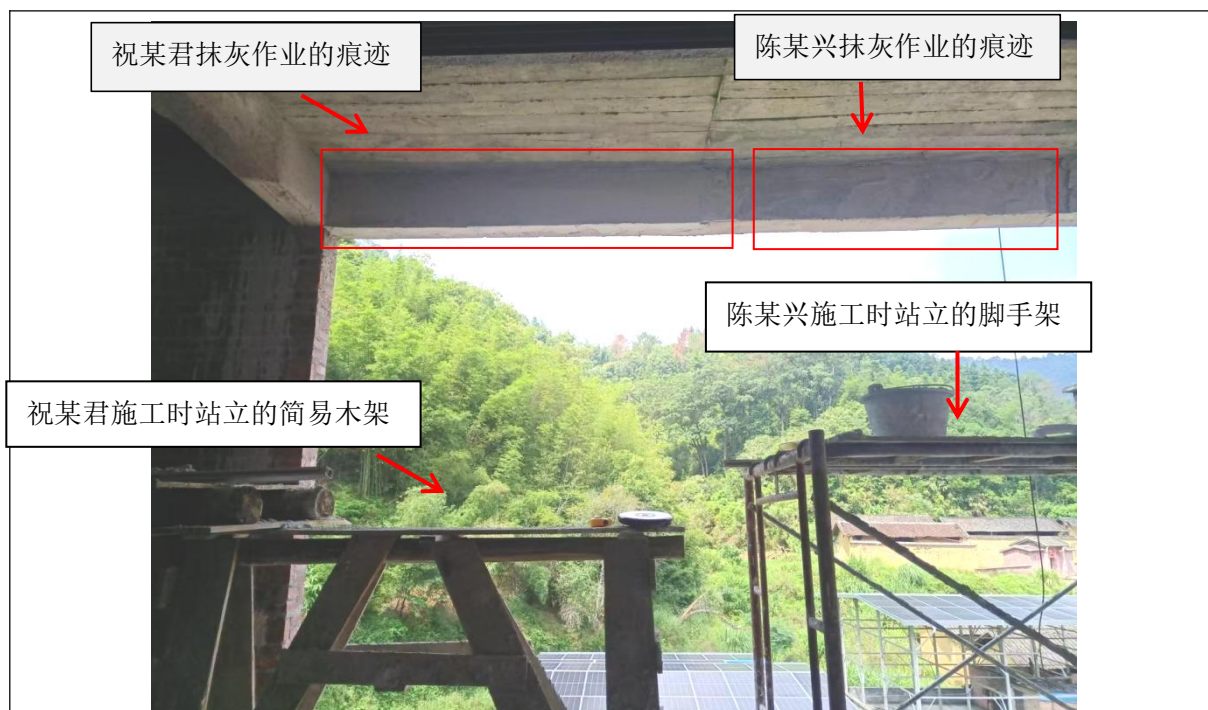
图 2 四楼外横梁处施工痕迹

（3）四楼阳台现状：阳台处有2个施工作业平台，一个为门式铁制脚手架，长度1.9米，宽度0.9米，高度1.9米，离阳台外边沿约0.55米，脚手架平台铺有木板，木板上放有装水泥砂浆的胶桶及抹灰工具等；另一个为自制简易木架，高度1.65米，施工作业面木板长度2米，宽度0.25米，离阳台外边沿0.55米，木架施工作业面离楼板天花1.8米。该层阳台天面外横梁处都有新抹灰作业的痕迹；

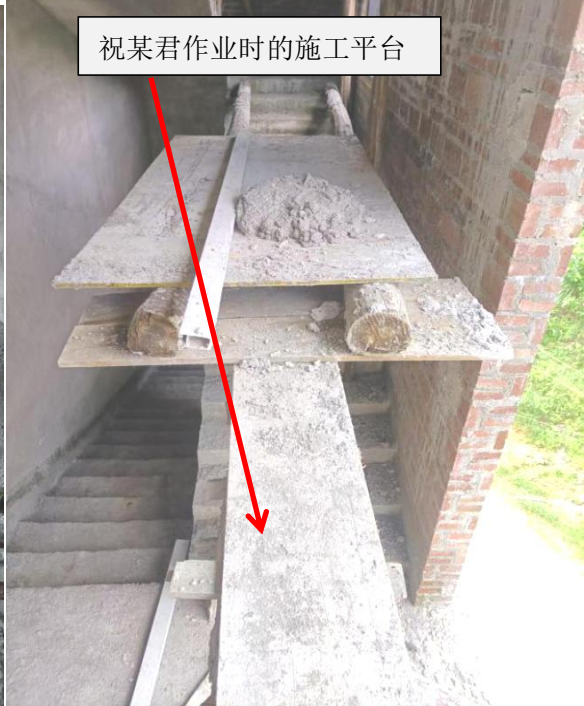
图 5

图 4-5 作业面平台状况

2. 涉事装修工程施工现场临近阳台边沿的作业面未按规范<sup>[2]</sup>设置临边防护安全设施。

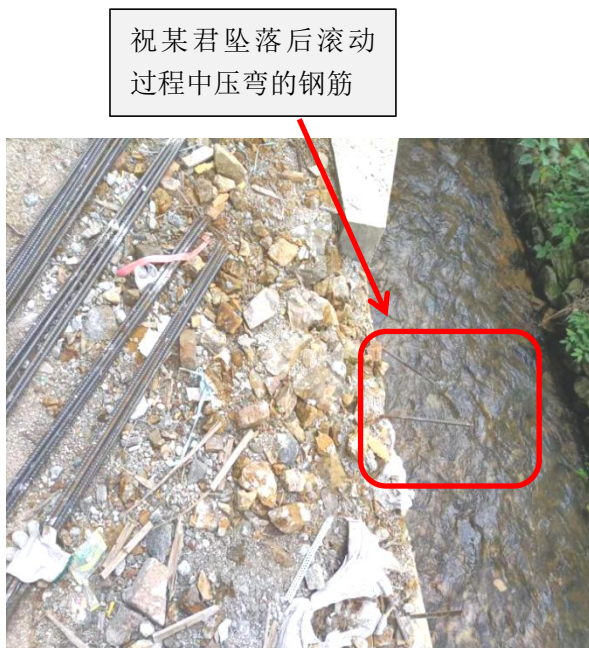
图 6

(5) 坠落痕迹：入户平台外沿是混凝土挡墙，挡墙有 8 根长度约 0.5 米至 1 米不等的螺纹钢筋，其中 6 根呈直立状，2 根向小溪一侧呈斜倒状，斜倒状钢筋所对应的正上方为四楼阳台自制简易木架，对应的正下方是死者祝某君躺着的位置。

图 6-7 护坡钢筋及小溪的状况

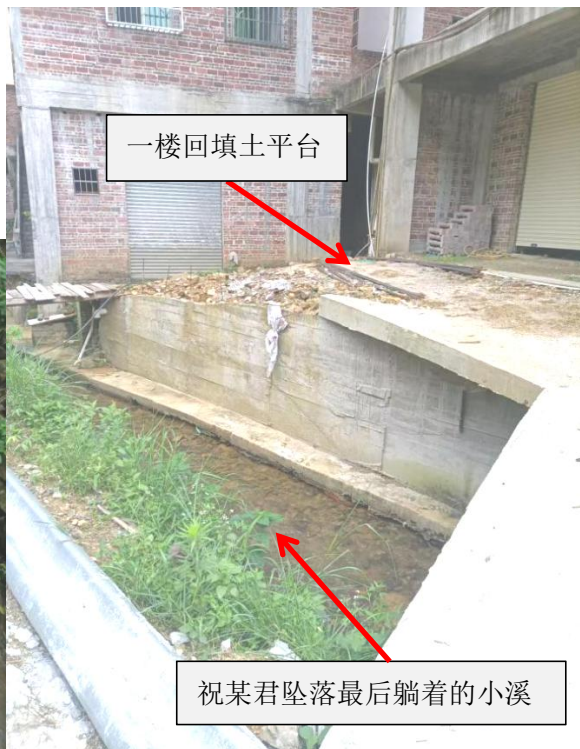
图 7

（4）一楼入户平台及小溪情况：一楼入户平台为回填泥土，较为结实，中间处堆有小量钢筋，长度11.5米，宽度最宽处5米，中间宽度3米，面积约28平方米，紧靠平台外为一小溪，小溪宽约3米，平台至小溪水面落差约2米；
