# 广宁古水汇丰陶瓷公司“6·23”一般高处坠落 事故调查报告

2024年6月23日8时46分许，广宁县古水镇肇庆市汇丰陶瓷有限公司（以下简称：汇丰公司）一正在进行棚顶修缮施工的工人，在作业过程中发生高处坠落事故，事故造成1人死亡，直接经济损失约190万。

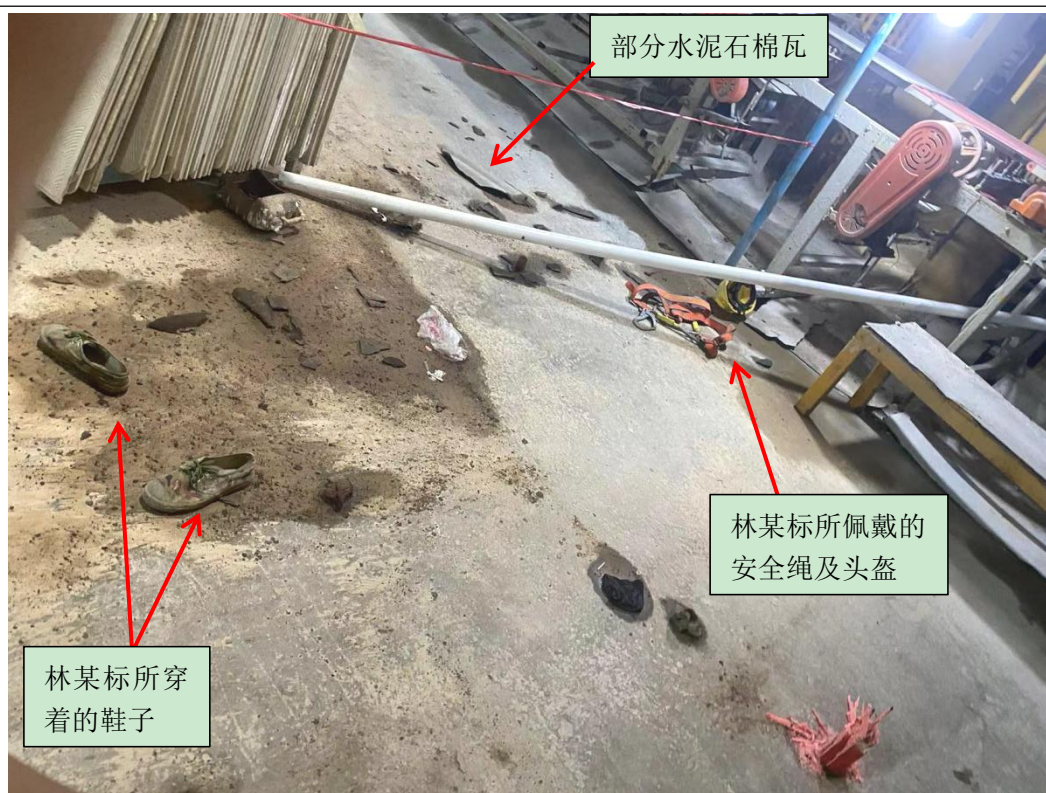
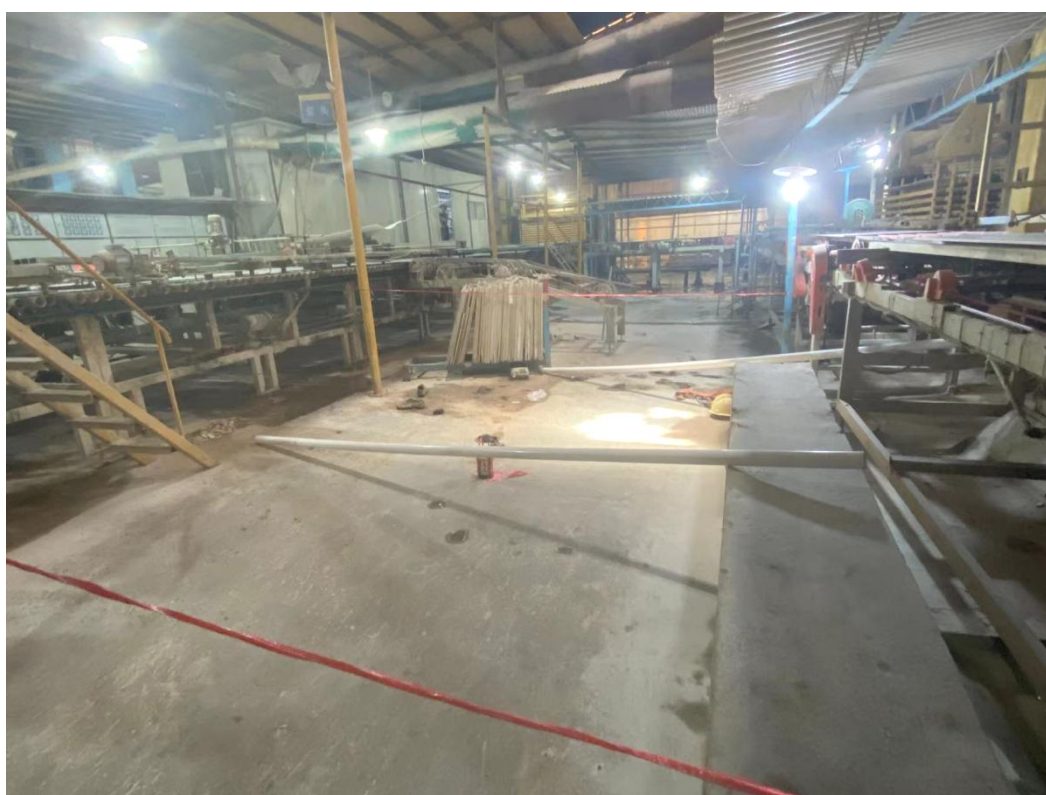
图 1-2 事发地点周边环境示意图

（1）事故现场：广宁县古水镇肇庆市汇丰陶瓷有限公司 3 号窑炉生产车间，事故死者林某标是从该车间棚顶的中间位置坠落地面的；

（2）事故现场情况：林某标坠落地面处为生产车间的过道，长度贯穿整个车间，宽约 3 米，是水泥地面，两边为生产设备(设备上方加设有约 3 米高的石棉瓦棚)。过道中间位置存有一滩积血痕迹，旁边散落有部分石棉水泥瓦碎片，血迹右侧约 1 米处有 1 个头盔和 1 个安全带，左侧 1 米处有一双解放鞋，血迹所对应的棚顶处有一约 0.5m<sup>2</sup> 的孔洞；

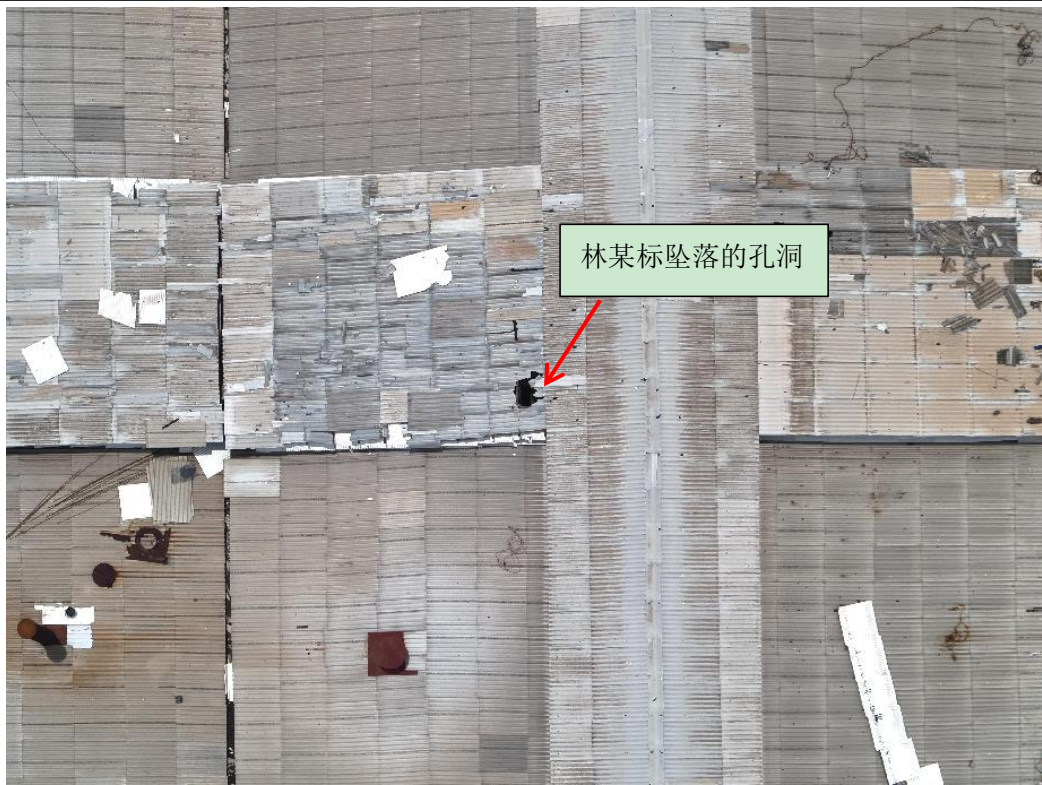
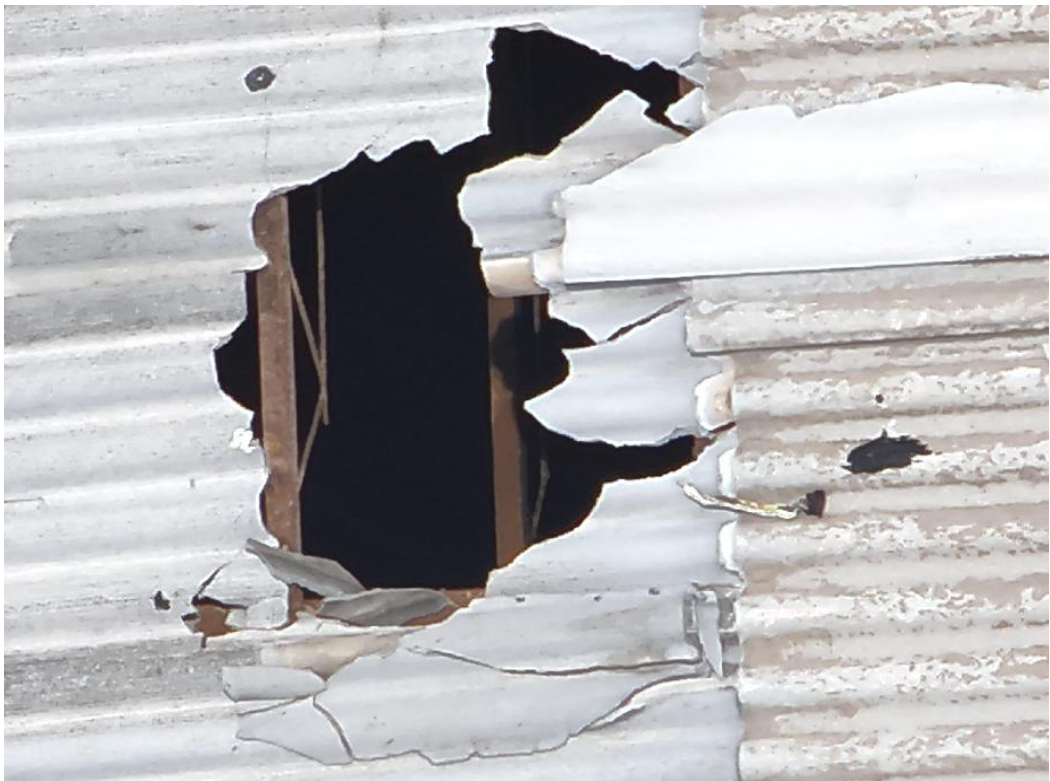
图 3-4 棚顶现状及林某标所踩破坠落的孔洞

（3）车间棚顶现状：棚顶为人字形，每隔 1 米敷设檩条，每隔 6 米设有等腰三角形钢结构支撑架，表面敷设波浪形水泥石棉瓦，棚顶最高处约 13 米，最低处约 10 米，棚顶的水泥石棉瓦因长期处在高温环境且日晒雨淋，已严重老化；

（4）坠落高度：林某标踩破处的孔洞离地面高度约 12 米；

（5）石棉瓦情况：石棉瓦为水泥材质，形状为波浪形，长 1.5 米，宽 1.0 米，厚 6 毫米。

涉事石棉瓦厚 6mm，长期处于潮湿、底面高温、表面暴晒的环境中，老化严重，强度降低。导致人体自重（成年人重量应在 50-80kg）以单脚面积压在瓦面，且人单足踩踏瞬间是一个动荷载，折算成等效静荷载大约要放大 2 倍，即大约 100-160kg 的集中力作用在石棉瓦上，瓦面与单脚接触处在无法承受的荷载作用下冲切破坏，人在自重力作用下往下坠，身体冲破瓦面而形成约 0.5 m<sup>2</sup>的洞口，致使死者从此洞坠落。

2. 涉事工程施工现场的作业面未按规定<sup>[2]</sup>搭设临时走道和防坠落的安全设施。

[2] 《建筑施工高处作业安全技术规范》（JGJ80-2016）第 5.2.8 条之 2：在轻质型材等屋面上作业，应搭设临时走道板，不得在轻质型材上行走；……。
