# 广宁北市葵洞小学光伏安装工程“11·10” 一般高处坠落事故调查报告

编制单位：广宁北市葵洞小学光伏安装工程“11·10”一般高处  
坠落事故调查组

编制日期：2024 年 5 月 16 日

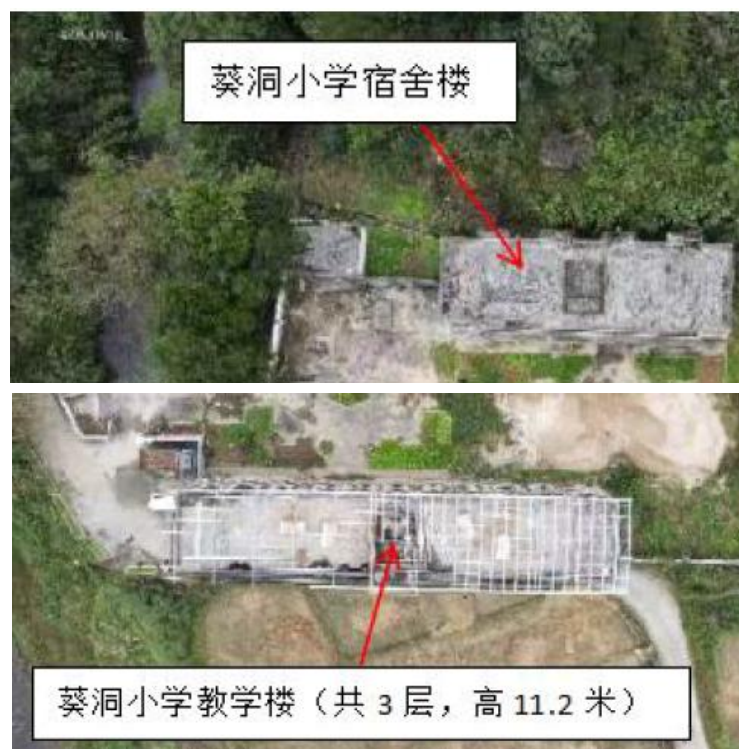
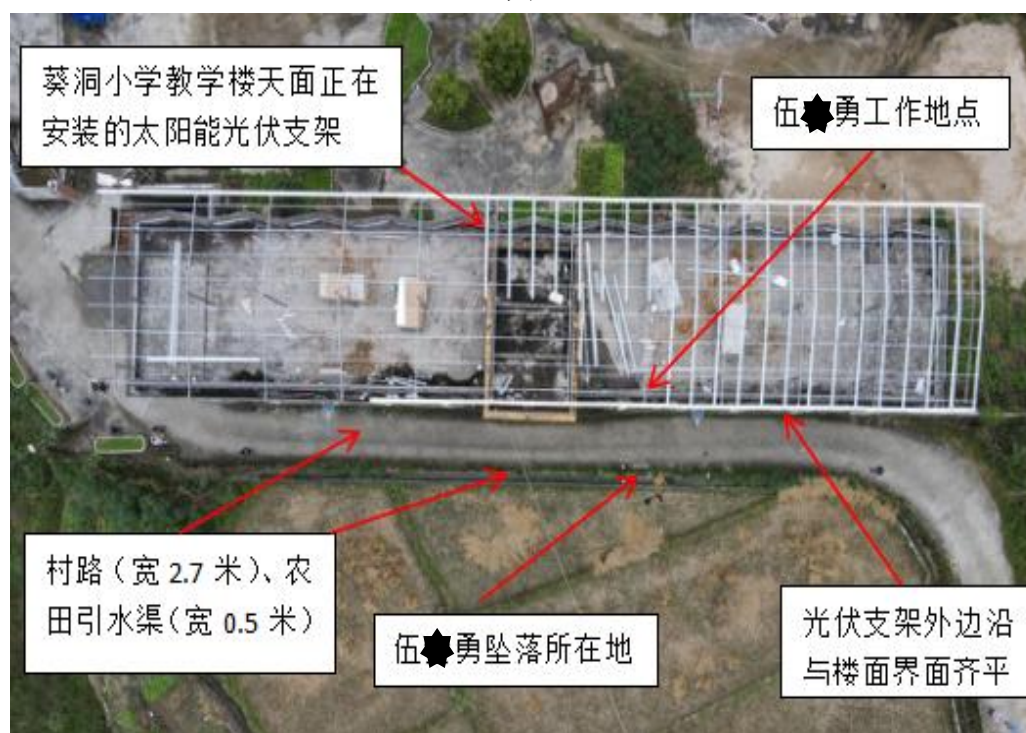
图 1-2 事发地点周边环境示意图

（1）事故现场：位于广宁县北市镇葵洞村委会原葵洞小学旧址旁边村道的水渠，事故死者伍某勇（身份证号码：4524261975\*\*\*\*\*3）是从教学楼三楼第4卡靠近村道旁边位置坠落；

（6）地面村道、水渠情况：教学楼侧村道宽2.7m，村道路基下1.15m设有引水渠，村道边至水渠边宽0.5m，水渠宽0.5m，高0.4m，引水渠边是水田。

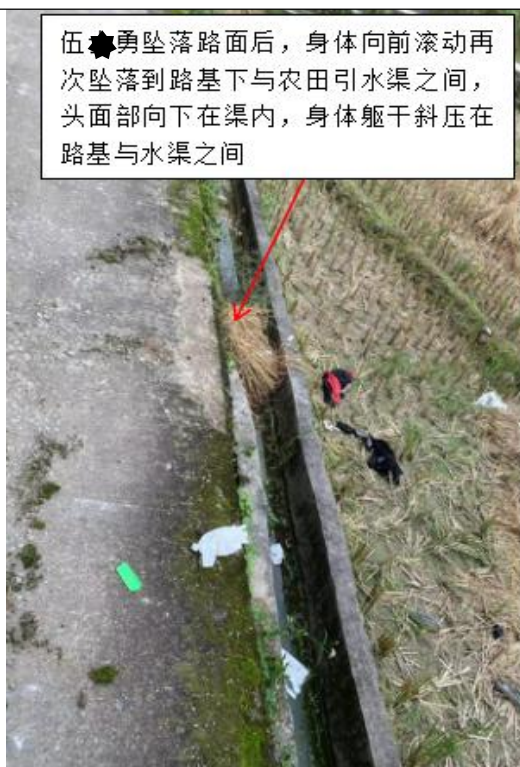
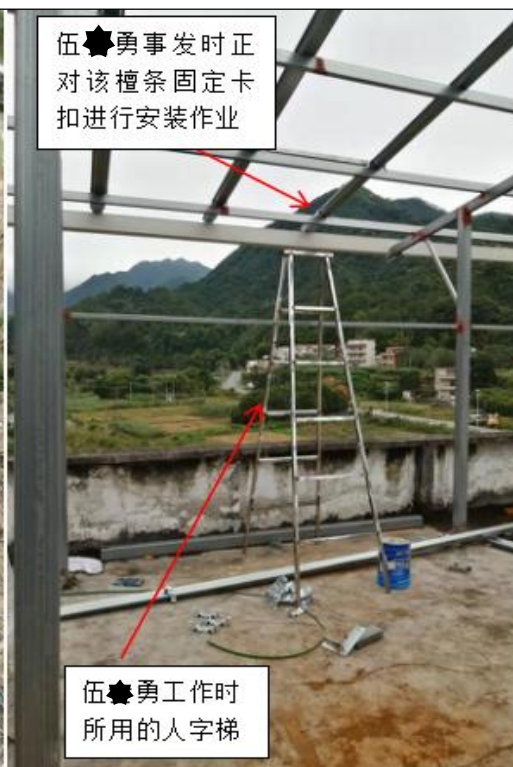
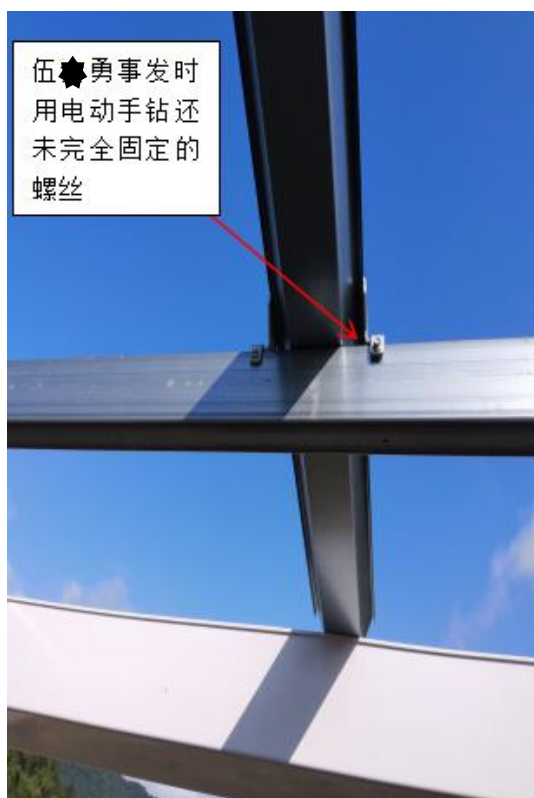
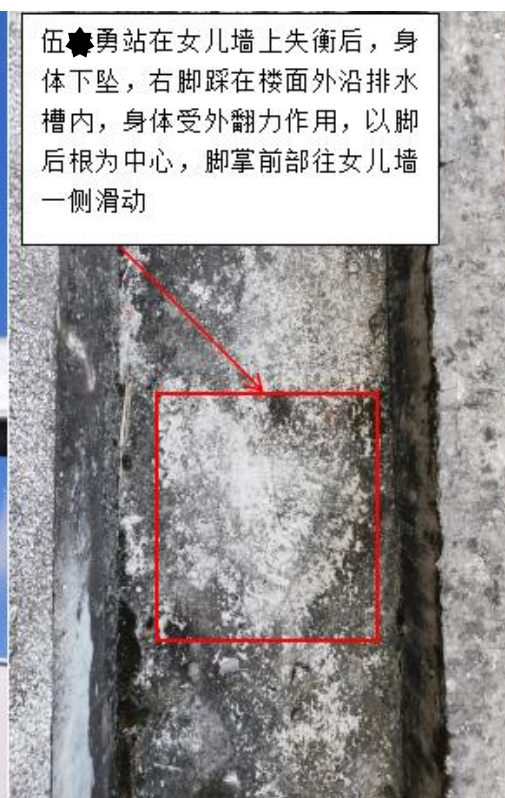
图 3-6 现场勘察图片

（2）事故现场情况：现场地面（水渠边）处存有一滩积血痕迹，旁边有1个手提电动螺丝钻；

（3）教学楼现状：该楼房已荒置，楼房高三层，高11.2m，三楼女儿墙（护栏）高0.9m，外侧有一水槽，宽0.5m；

（4）光伏发电项目工程情况：在三楼楼面上安装有一个大铁架，长41.8m（共11卡，每卡3.8m），宽8.5m，顶高3.5m（三楼楼面至棚顶），边高3m。坠落位置对应位置在第4卡，靠近护栏放置有1张铁梯，铁梯高2.5m。伍某勇坠落位置所对应的棚架位置的槽钢条上有一螺丝尚未完全安装固定；

（5）坠落痕迹：护栏外侧水槽有一鞋印，疑似右脚鞋印，该鞋印疑似有由外向内侧滑动的迹像；
