# 广宁宾亨广东华创公司“11·1”一般高处坠落 事故调查报告

2023 年 11 月 1 日上午 10 时 17 分许，在广宁县宾亨镇广东华创再生资源有限公司内一正在拆装屋顶彩钢瓦施工的工人在施工过程中发生高处坠落受伤，后送医院抢救无效死亡，直接经济损失约 100 万。

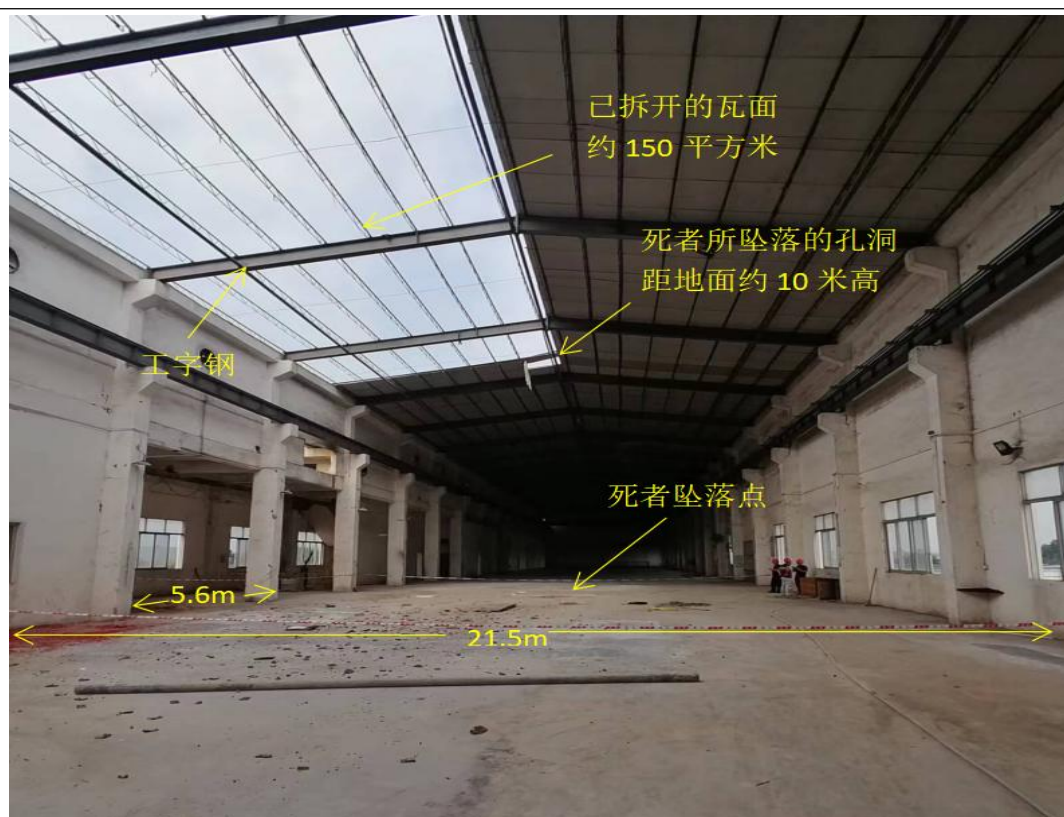
图 1 事发地点周边环境示意图

经现场察看及询问相关人员，确认事发现场位于广宁县宾亨镇广东华创再生资源有限公司一正在翻新改造的生产厂房内，事故发生地点为该厂房二楼屋顶，死者由屋顶坠落至二楼楼板上。

作业现场的周边设施与布置详见图 1。

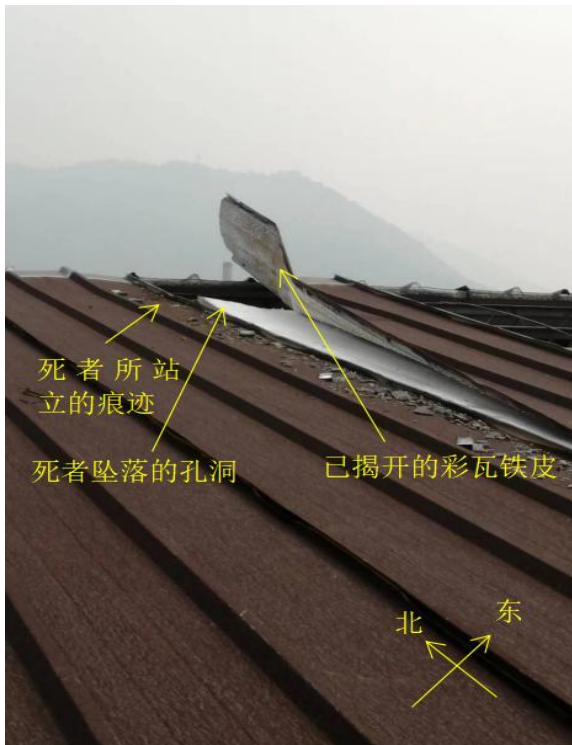
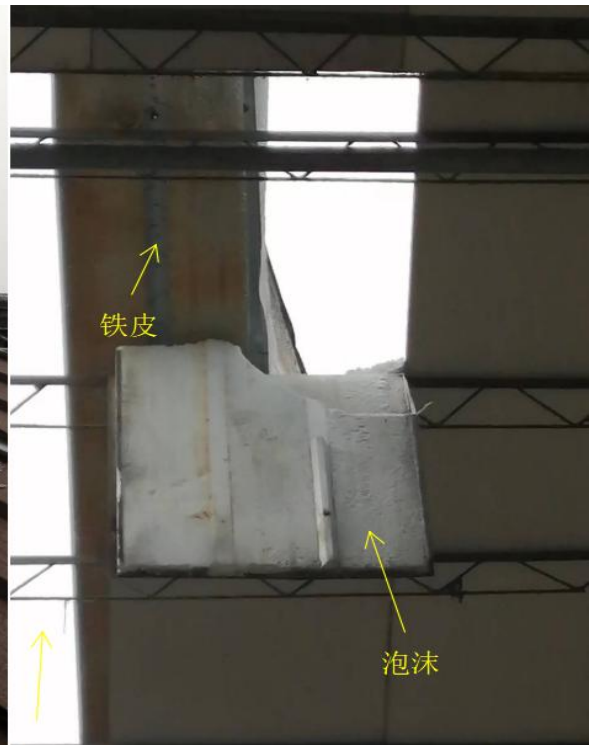
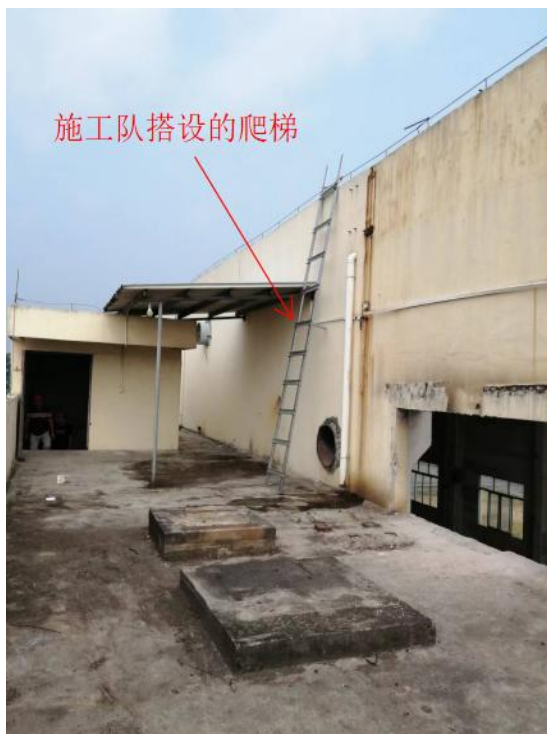
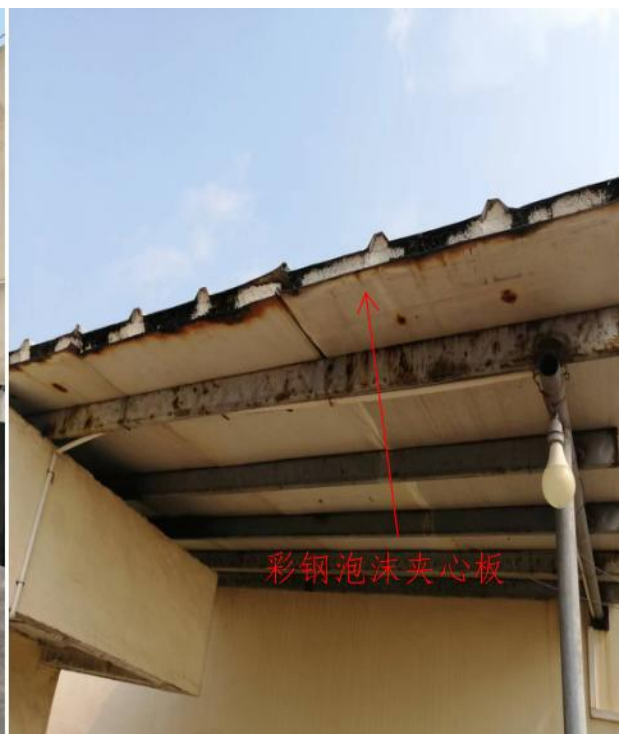
图 2-5 为现场勘查图片

2023 年 11 月 3 日上午，事故调查组人员对事发现场进行了勘查，发现：1. 事故死者陈某览是在广东华创再生资源有限公司一正在改造的厂房二楼屋顶中间位置上踩空坠落；2. 现场地面（中部位置）处存有一滩积血痕迹，对应顶部瓦面处有一约 0.8m<sup>2</sup> 的孔洞，孔洞处的彩瓦上部铁皮被揭开，中间层泡沫断裂，底层铁皮粘着泡沫吊在棚顶上空处，屋顶部彩钢瓦面可见有约 150m<sup>2</sup>

空缺（已拆掉）；3.涉事厂房为废弃的旧厂房，为柱式砖混结构，长约 150m，宽约 21.5m，共 2 层，首层面积约 3500m<sup>2</sup>，二层面积约 3200m<sup>2</sup>，首层层高约 4m，二层层高约 10m，厂房屋顶铺设彩钢泡沫夹心板；4.该厂房屋顶为大跨度三角形钢结构，主要材质为工字钢，间距为 5.6m，檩条为加固的角钢，间距约为 1.2m。5.彩钢泡沫夹心板长约 11m，宽约 1m，最厚处约为 7cm，薄处约为 5cm，表面为彩色铁皮（压折），中间为泡沫，底面为铁皮。
