## 广宁县人民政府关于对广宁宾亨“8·24”一般 高处坠落事故调查报告的批复

# 广宁宾亨“8·24”一般高处坠落事故 调查报告

编制单位：广宁县“8·24”一般高处坠落事故调查组

编制日期：2023 年 11 月 6 日

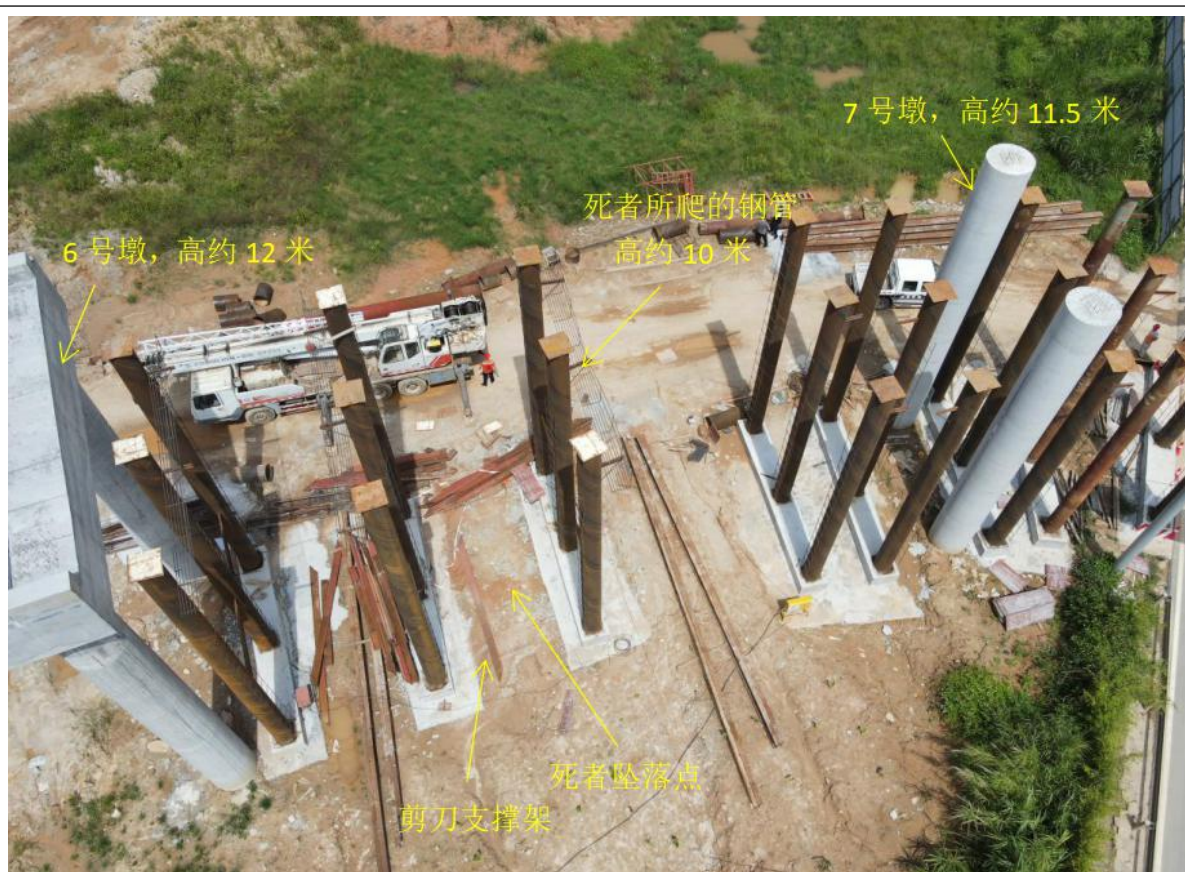
图 1 事发地点周边环境示意图

事发现场位于广宁县宾亨镇\*\*\*高速公路工程 2 标段刘屋枢纽互通 D 匝道工程桥第 6-7 号墩现浇钢管处。

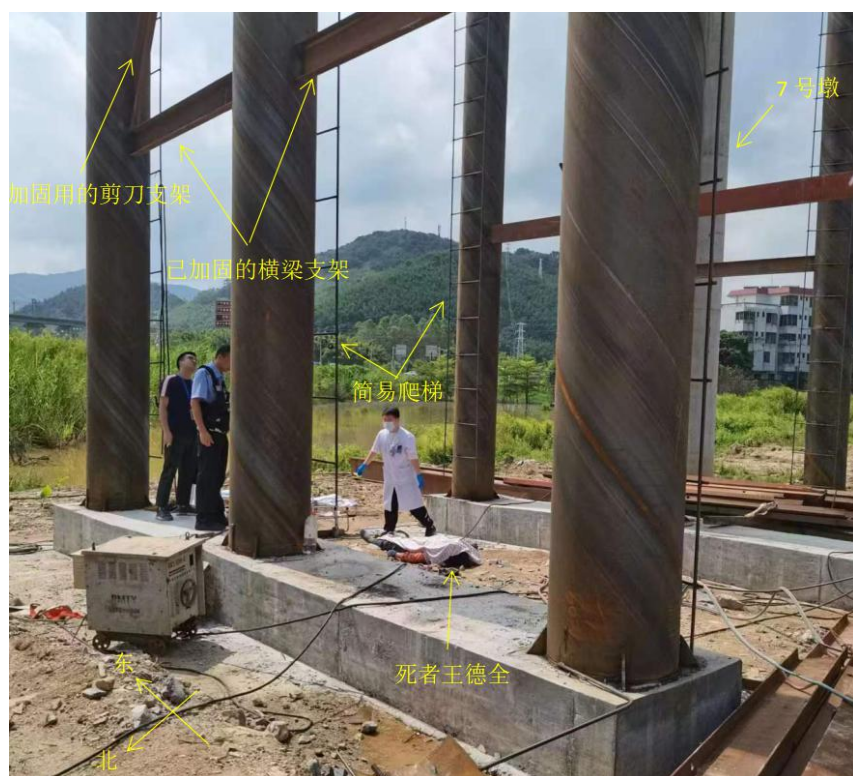
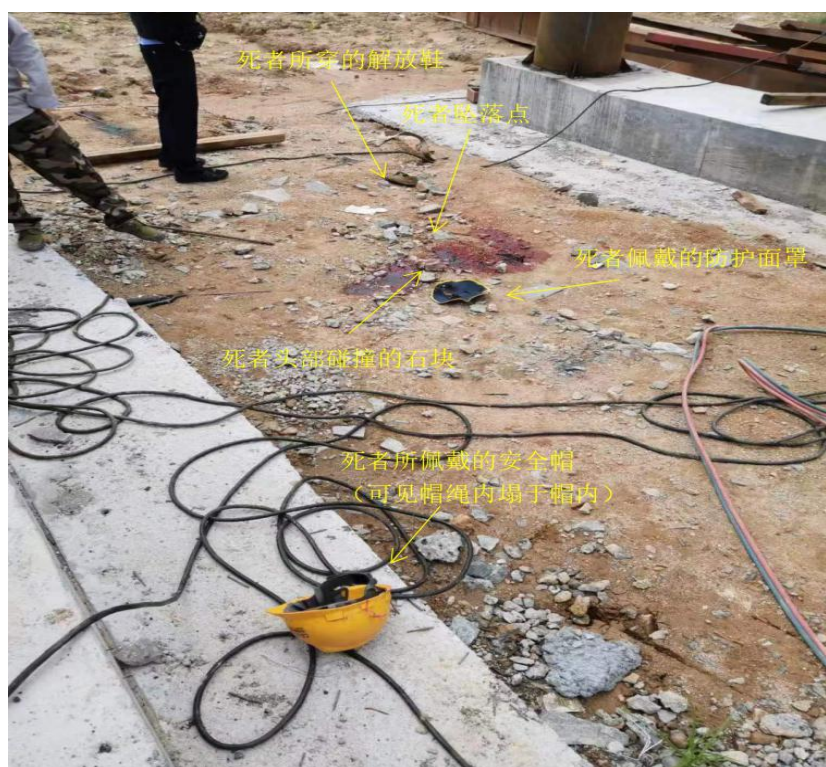
图 2、3 现场勘察图片

2023 年 8 月 24 日和 31 日分别对事发现场进行了勘察，发现：1、广宁宾亨\*\*\*高速 2 标“8·24”一般高处坠落事故事发现场位于广宁县宾亨镇\*\*\*高速公路工程 2 标段刘屋枢纽互通 D 匝道工程桥第 6-7 号墩现浇钢管处，事故死者王德全是在第 3 排中间的现浇钢管上部失足坠落；2、事故死者王德全坠落姿态为：头西脚东，面部朝上躺在地面，头部接触地面处存有一滩积血，身穿全身（五点式）安全带，手上戴有手套，脚上穿着解放鞋；头部离左侧水泥基座约 2m；3、地面环境：坠落地为两排钢管间的空地，宽 4.47m，长 7.5m，地面为建筑回填的泥地，地面较为平整，地面上存有大少不一的裸露石块，其中一块长宽高约 35cm×20cm×10cm 的石块上沾有血迹，王德全所佩戴的安全帽掉落在其头部西北方向约 1.5m 处，安全帽的帽绳内塌于安全帽内；所佩戴的防护面罩掉落在其头部左侧；4、坠落点的 7 号墩中间钢管情况：钢管直径 0.63m，高 10m，厚 1cm，并排 3 根，每根钢管相距 3m，3 根钢管都安装在同一水泥基座上；水泥基座长 7.5m、宽 1m、高 0.5m；每根钢管南面焊有简易爬梯，爬梯材质为直径 1.2cm 的螺纹钢焊接而成，宽为 0.8m，每隔 0.5m 一级，整个爬梯长约 8m，离钢管水泥基座 0.7m 高起每级横杆紧贴钢管表面焊接；5、该排钢管间距地面 4.2m 处已用槽钢焊接有横梁，第 2、3 条钢管横梁上东高西低正在吊装剪刀支撑支架(长 5.9m)。

武汉市中楚同兴建筑工程有限公司安全生产主体责任不落实，具体表现为：1、违规<sup>[2]</sup>安排无高空作业资格证的王德全进行高处作业；2、未按规范<sup>[3]</sup>要求设置防护设备，王德全在施工作业现场所爬的钢管简易直梯踏棍间距为 0.5m 左右，大于规范要求的 0.3m；实际高度大于 2m，也未按规范要求设置护笼；3、作业过程安全风险隐患管控不力<sup>[4]</sup>。未及时发现并消除王德全没
