# 德庆县“12·18”一般坍塌事故调查报告

2024年12月18日，位于德庆县新圩镇的国道G321线德庆县城一级过境公路改线工程百足岗隧道发生一起一般坍塌事故（以下简称德庆县“12·18”坍塌事故），造成1人死亡，1人受伤，直接经济损失约141.3万元。

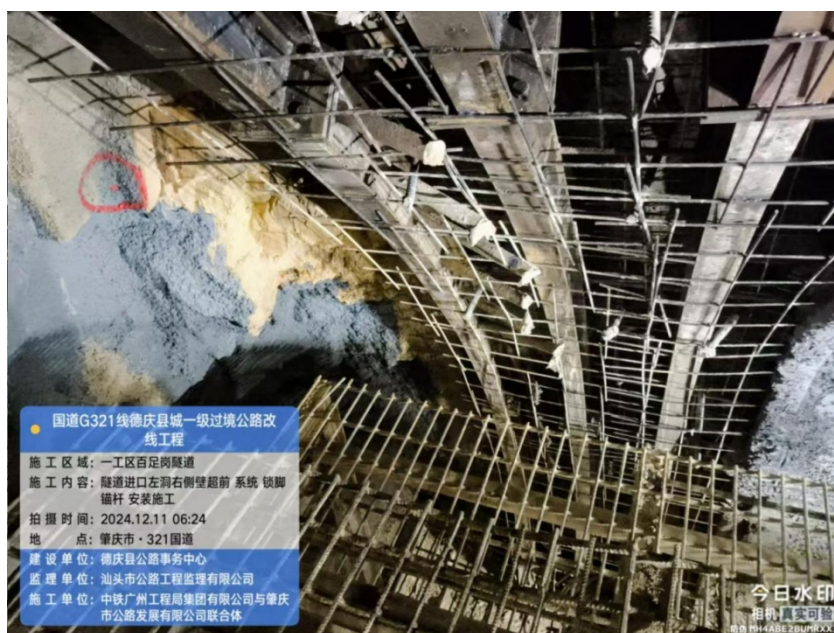
图6 超前注浆小导管

根据施工记录，施工单位进行了30m长管棚超前支护以及 $\Phi 50$ 超前注浆小导管（图6）支护，管棚长度符合设计要求。同时对拱顶及核心土等处进行锚杆施工（图7、图8、图9）。

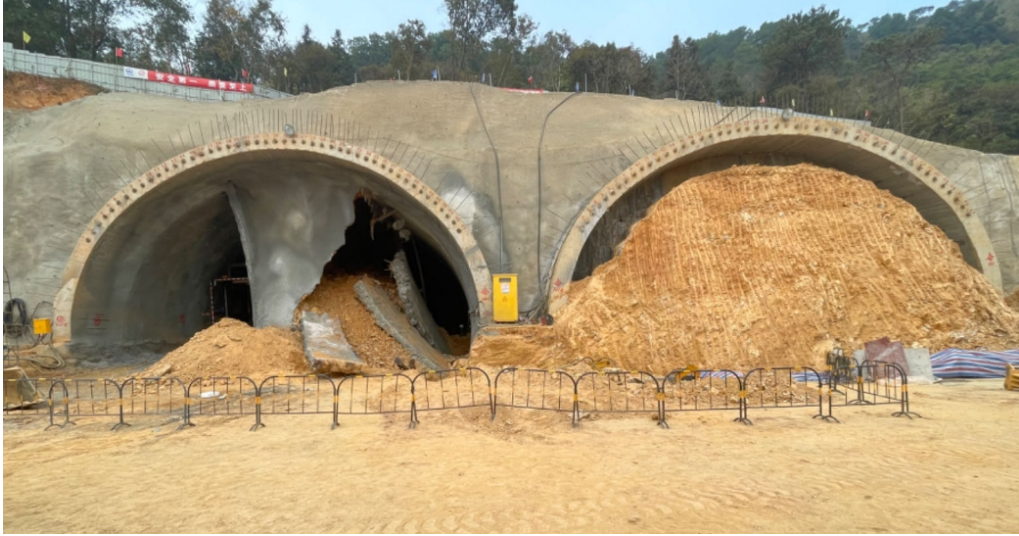
图 10 隧道洞口

坍塌位置位于左洞的中间核心土右侧 K178+979 至 K178+987，坍塌长度 8m（图 10、图 11），人员在洞口被埋。

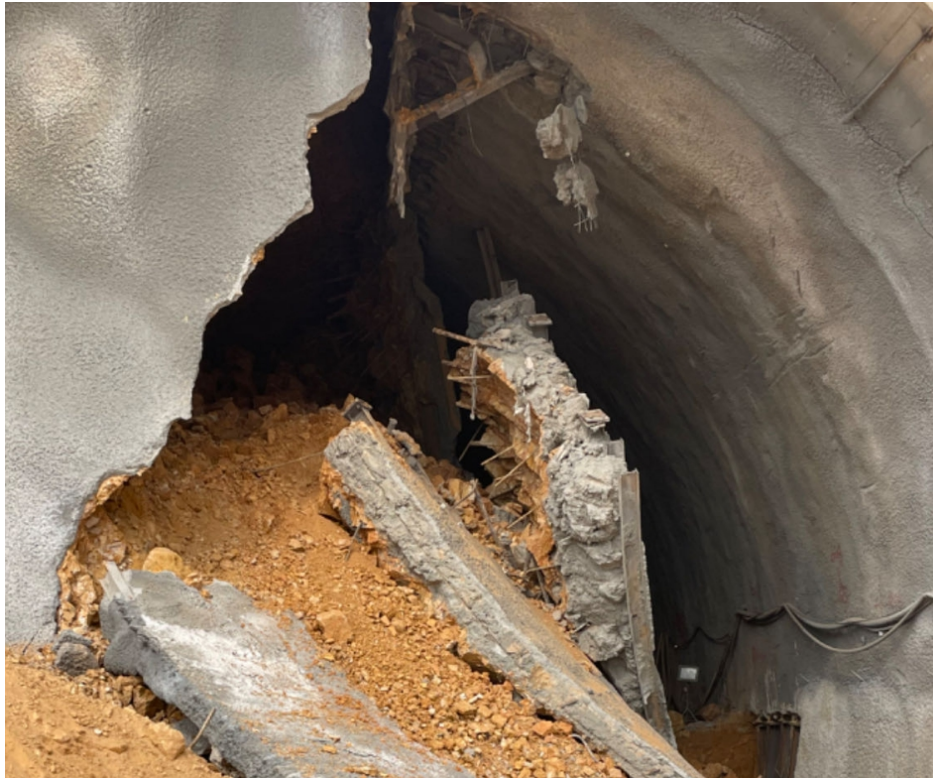
图 11 施工现场（左洞的右导洞）

根据中交第二公路勘察设计研究院有限公司每周出具的《百足岗隧道监控量测周报》<sup>2</sup>，目前百足岗隧道左洞已施工，右洞未开挖洞身。2024年12月7日的《百足岗隧道监控量测周报》显示左洞的右导洞施工至 K179+005，左导洞未开挖；12月14日的《百足岗隧道监控量测周报》显示左洞的右导洞施工至 K179+014，左导洞 K178+994；12月21日的《百足岗隧道监控量测周报》显示该周洞身未开挖。目前右导洞开挖长度 35m，左导洞开挖长度 15m，两侧导洞下台阶尚未施工，两侧导洞宽约 6m，高约 5.5m。

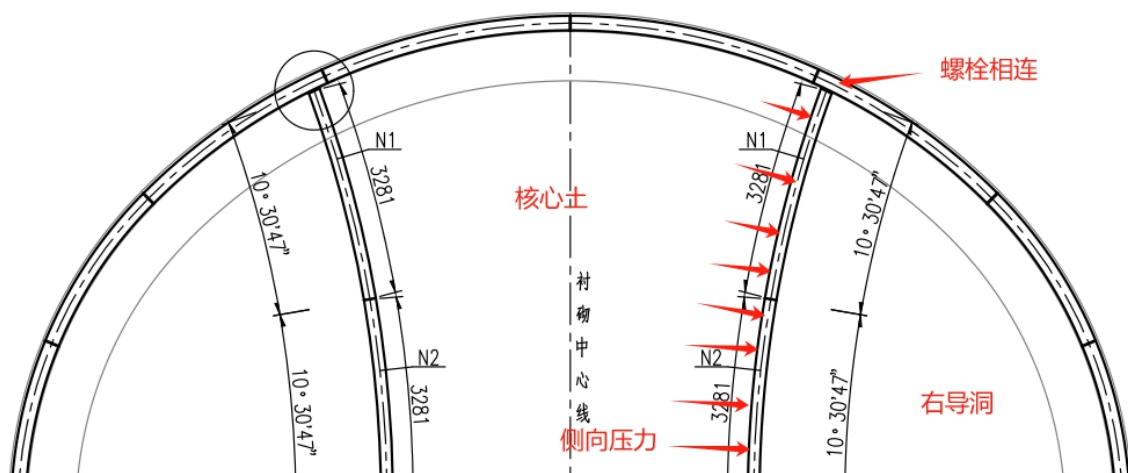
图 12 示意图

中间核心土进行了钢拱架、喷混+锚固等支护，临时钢拱架顶部与隧道拱部钢拱架采用螺栓相连，临时钢拱架底部采用锁脚锚杆加固，锁脚锚杆和钢拱架底部位于破碎岩体中，锁脚锚杆的抗拔力有限。同时由于下台阶开挖进度滞后，临时支护结构未封闭成环，水平方向抗滑力存在不足。

随着时间增长，破碎岩土不断受施工扰动，临时支护逐渐受破碎岩体侧向压力（图 12），临时支护结构在坡脚处发生位

移，导致临时支护失稳，引发中间核心土体坍塌。同时巡查人员经过该区域，土体和临时支护坍塌造成人员伤亡。
