## 渭南市人民政府 关于《渭南高新区陕西西部重工有限公司 “9·12”触电事故调查报告》的批复

## 渭南高新区陕西西部重工有限公司 “9·12”触电事故调查报告

2022年9月12日10时39分许，陕西西部重工有限公司南三车间西区2T半龙门吊维修作业时，发生一起1人触电死亡事故（以下简称“9·12”触电事故），事故造成直接经济损失约200万元。

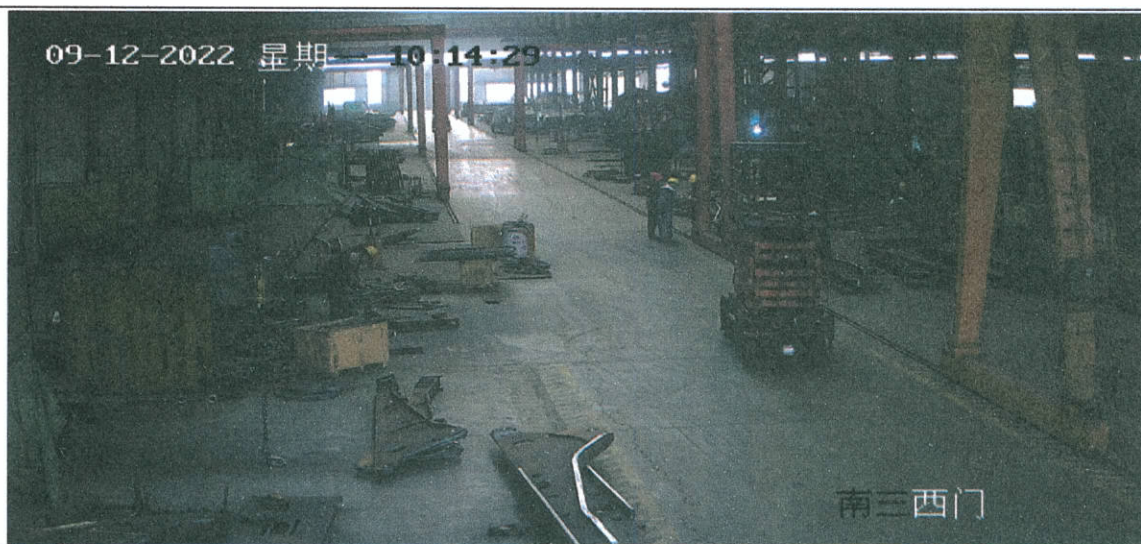
图片 1：佩戴红色安全帽的为到达作业现场的维修工梁方田。视频时间为 2022.09.12 10:14:29

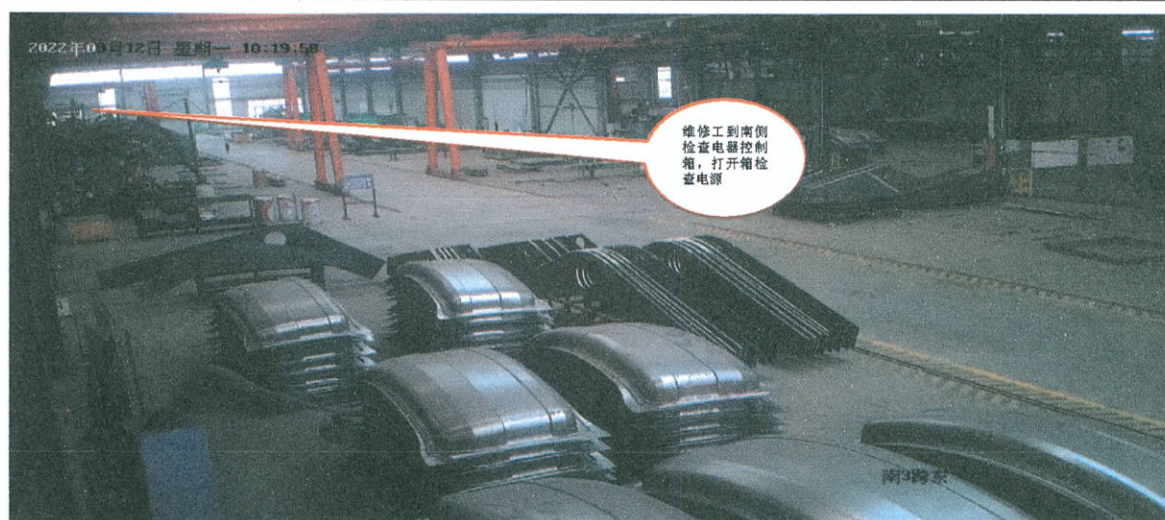
图片 2：10 点 19 分 58 秒，维修工检查起重机控制箱查看电源

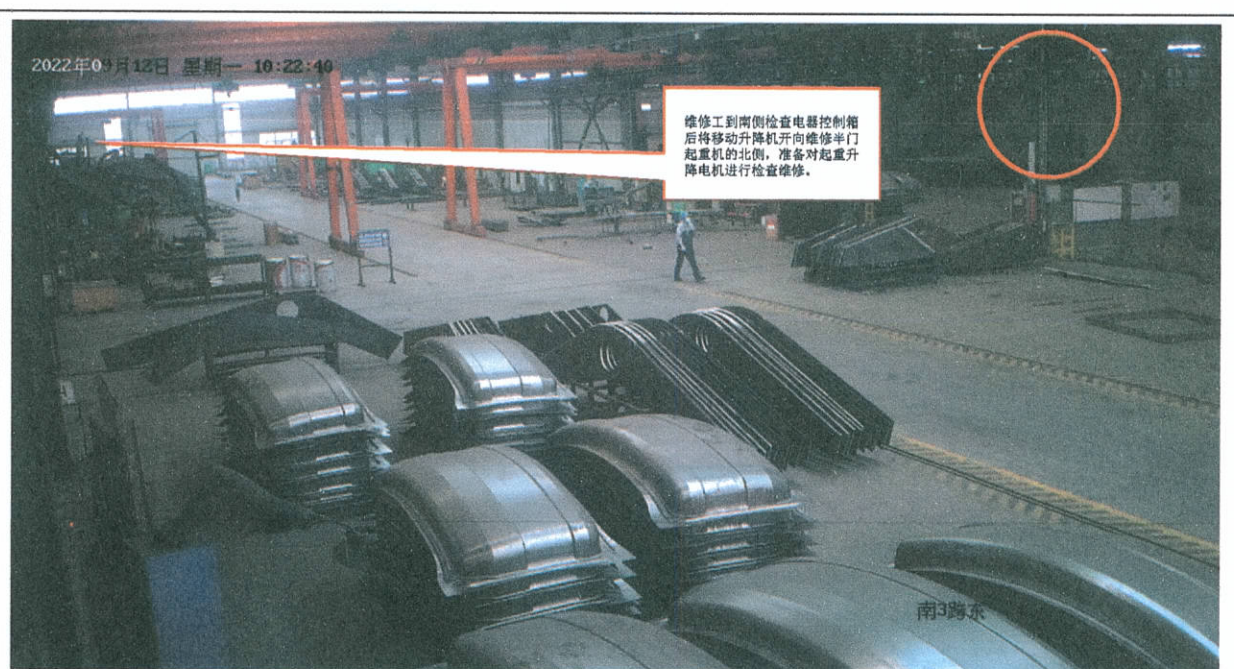
图片 3：维修工于 10:22:40 时将移动升降机向北侧行驶

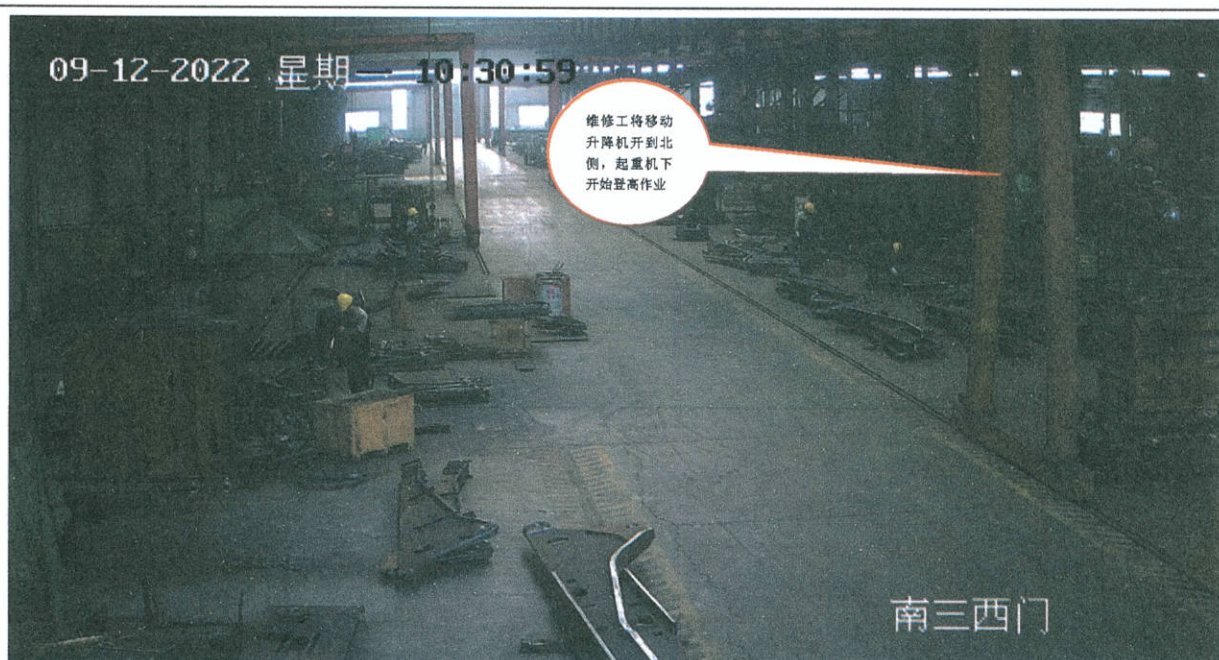
图片 4：维修工于 10:22:40 将移动升降机停在起重机下开始登高作业

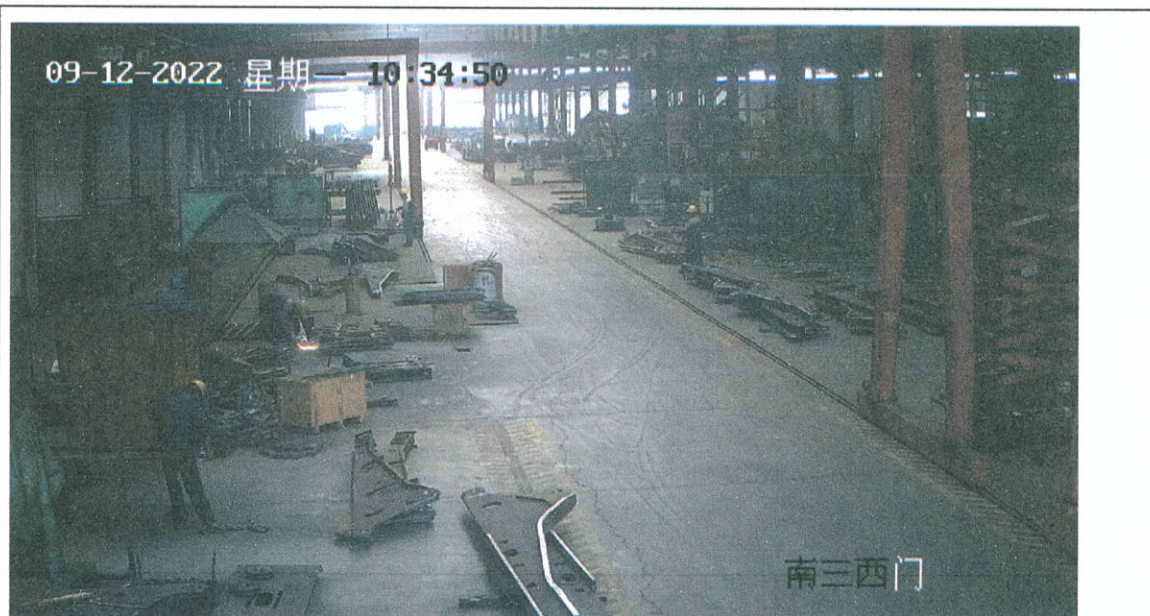
图片 5: 10:34:50 10 时 34 分 50 秒 渭南分公司维修工开始作业，无监护人。

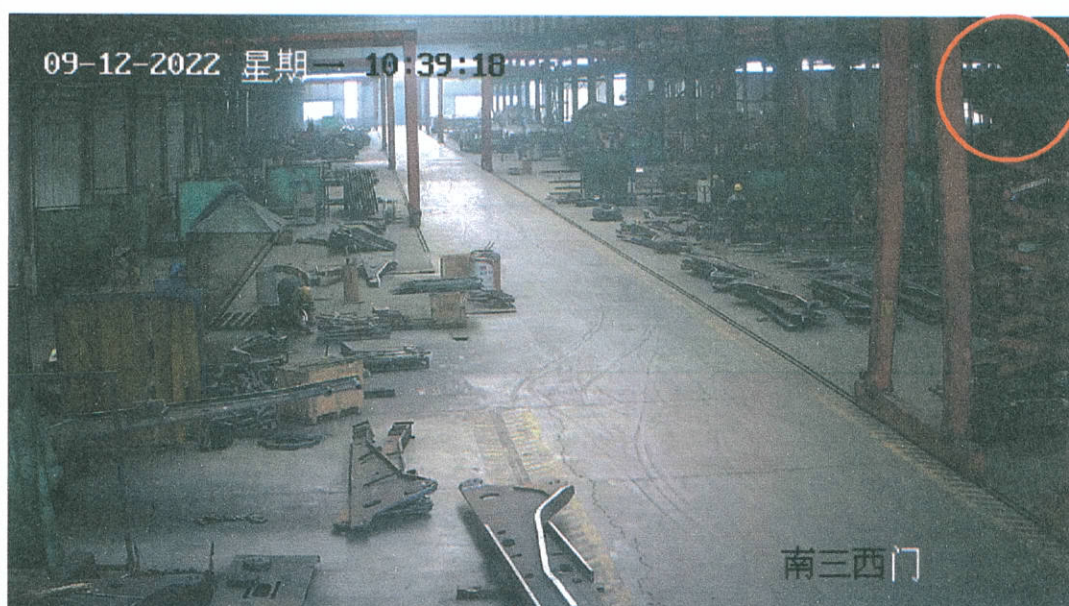
2022 年 9 月 12 日上午 9 时 29 分，西部重工南三跨西南处 2T 半门式起重机出现全车无运作故障后，结构车间合件组班组长赵峰刚通过电话联系起重机维保方河南省矿山起重机渭南分公司维修工梁方田要求对该设备报修（通讯记录）。10 时 14 分 29 秒，维修工梁方田将维修用升降机开到南三跨西边故障设备处，合件组班组长赵峰刚向维修工梁方田反馈该起重机当前全车没有动作，之前有吊钩升降缓慢现象发生；10 时 19 分，维修工梁方田将升降机停放于故障行车下方靠南侧，随后登上升降机并升到约 3.5m-4m 的高处先检查南侧起重机配备的电源控制箱，于 10 时 22 分 40 秒到南侧检查电器控制箱后将升降机驶向故障起重机的北侧，准备对起重升降电机进行检查；10 时 30 分将移动升降机固定到北侧门架约 0.3m 处，10 时 34 分到升降机平台后在无人监护情况下开始拆卸起重机的滑触线总电源，约 10 时 39 分 18 秒维修工梁方田身体呈下蹲式倒在移动升降机上( 图片 6)。

图片 6: 10:39:18 10 时 39 分 18 秒 渭南分公司维修工触电后背靠移动升降机护栏蹲坐在移动升降机平台上。

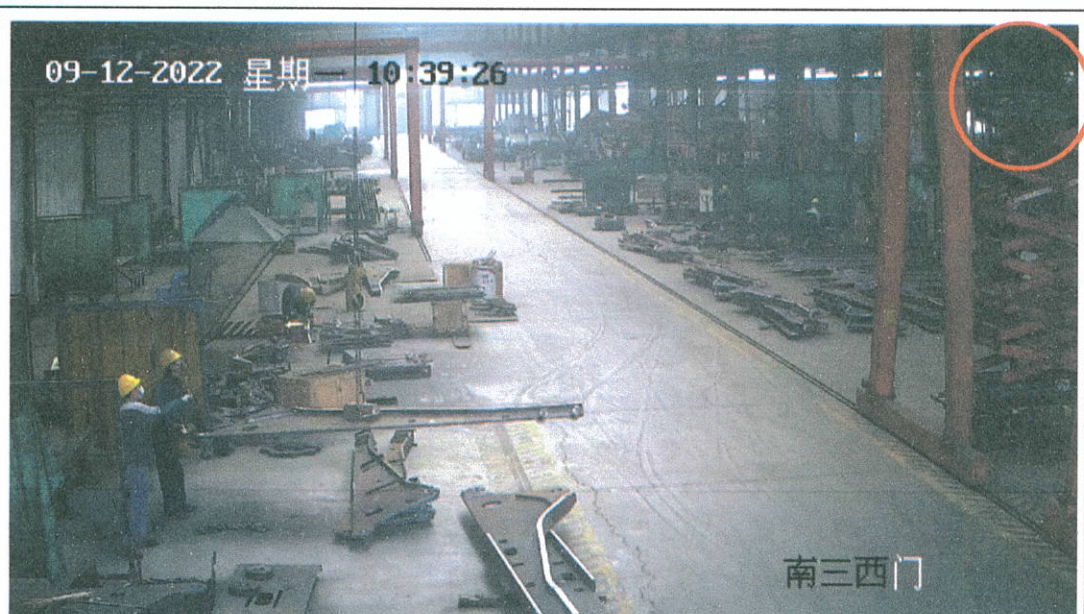
图片 7：事故发生 8 秒后，有 2 名员工在起吊工件时发现事故情况，进行指认并确认。时间为 10 时 39 分 26 秒。

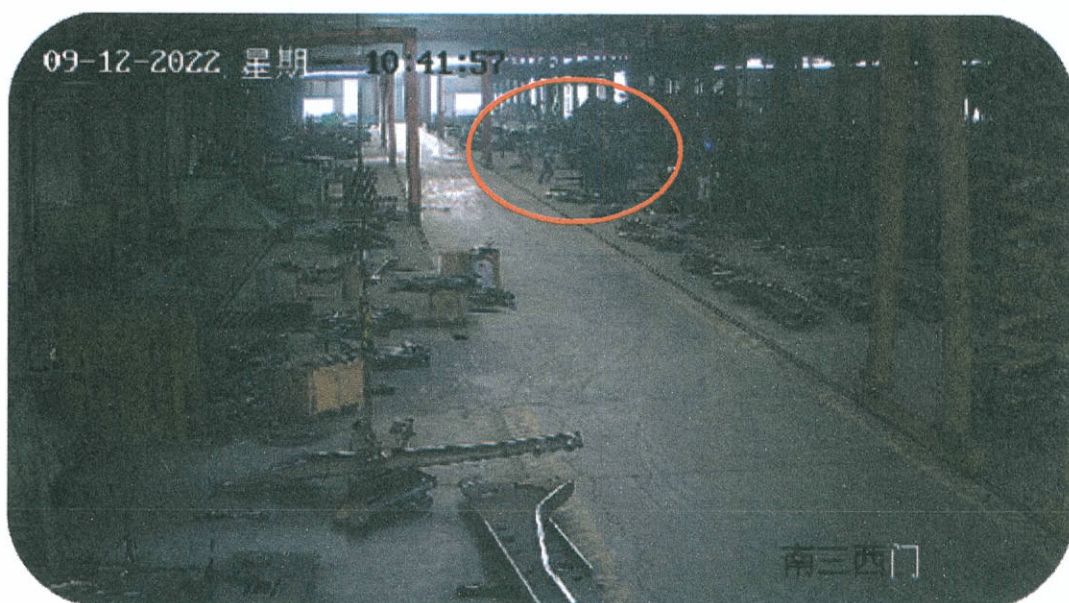
10 时 39 分 26 秒，事故发生 8 秒后被 2 名现场员工发现，结构车间合件组班组长赵峰刚立即去叫人，10 时 41 分设备管理室主任徐兴杰到发生事故起重机滑触线总电源处，发现电源未关，立即关闭电源（图片 8），并拨打 120 急救电话。10 时 44 分现场员工操作升降机下降，10 时 49 分 58 秒（事故发生后约 11

图片 8：事故发生后约 2 分 31 秒后，西部重工人员跑步去关起重机总电源开关。

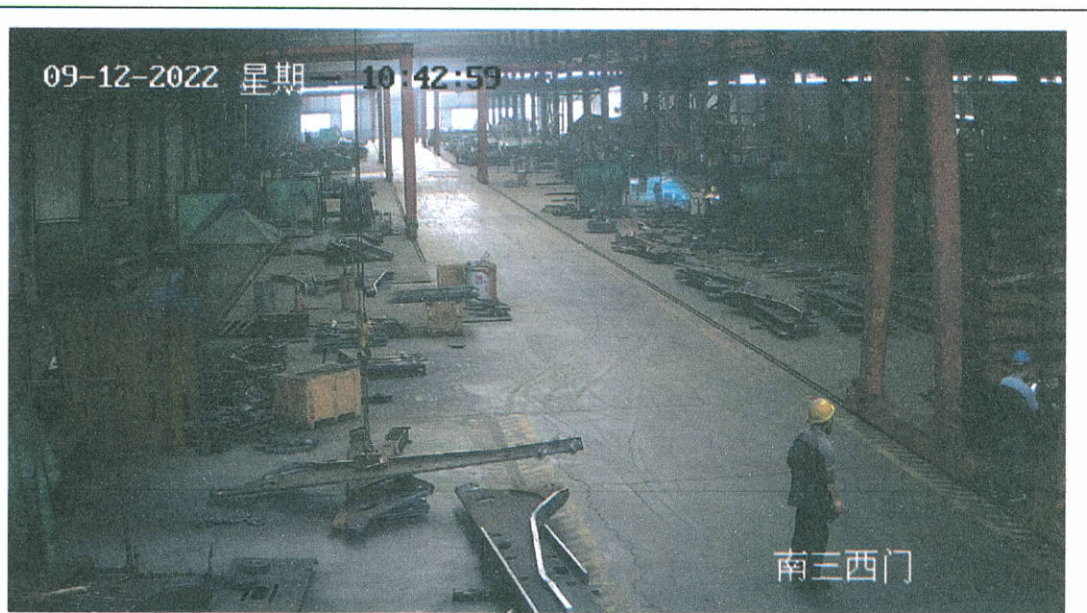
图片 9：事故发生后约 3 分 33 秒后，西部重工到达现场拨打电话。

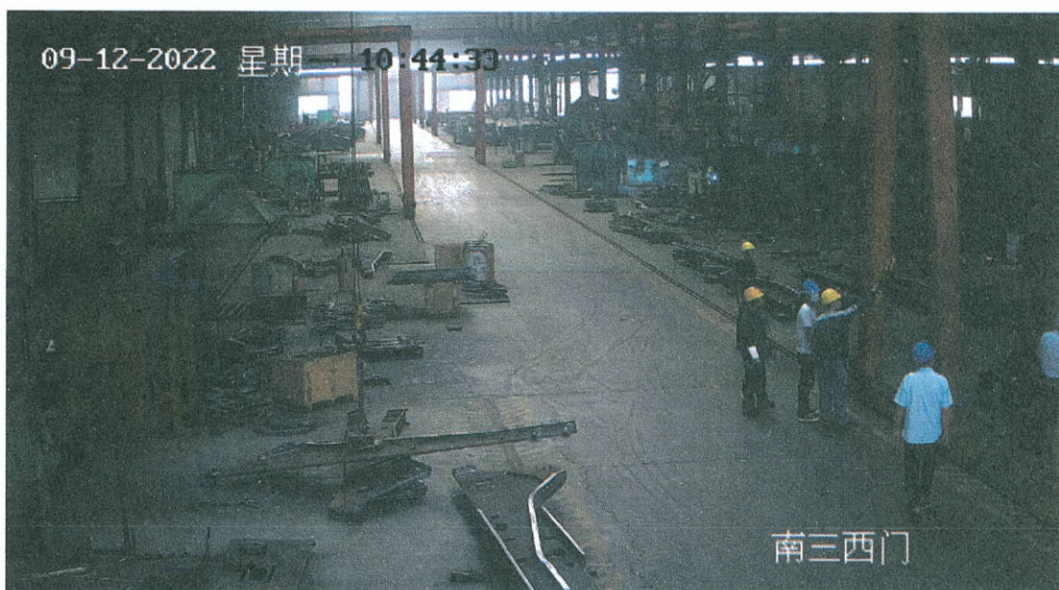
图片 10：事故发生后约 4 分 07 秒后，西部重工组织员工将移动升降机开始放下。

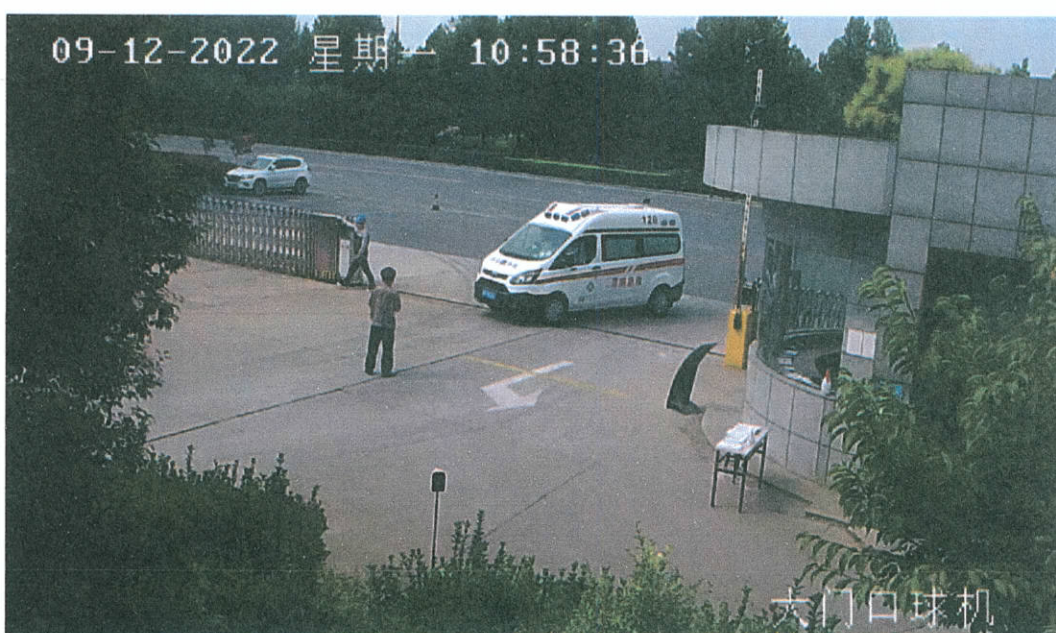
图片 14：为救护车到达西部重工大门的视频图片

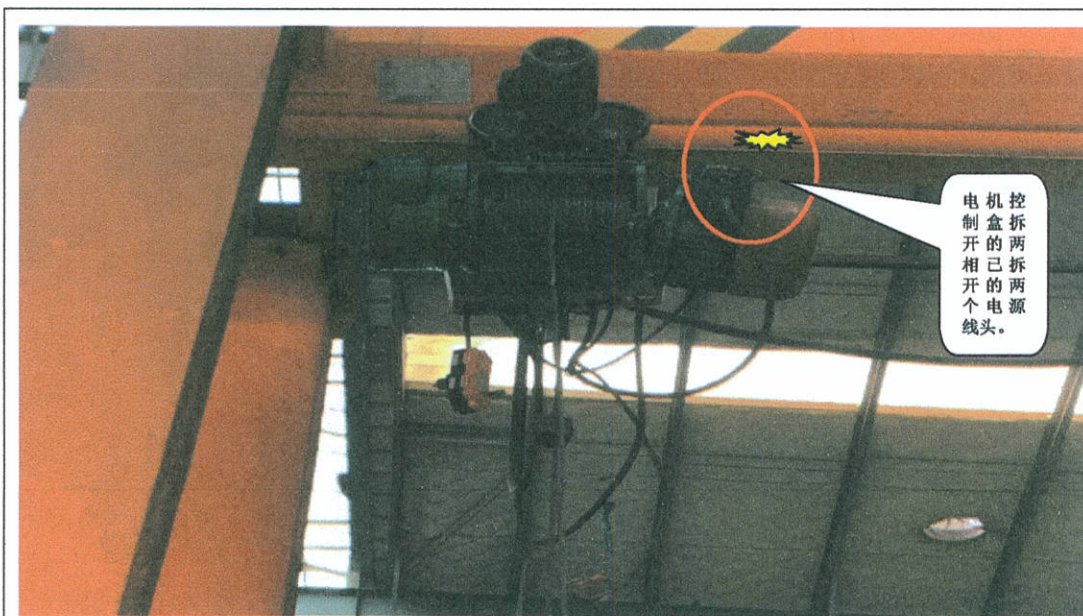
因违法违规带电作业，电流从左手一相线头流入左手的另一相线头，造成两相触电<sup>1</sup>，电压由相电压（220V）变为线电压（380V），受电击引发心脏骤停致窒息死亡。

图片 15: 电机两个电源接头为维修工梁方田左手虎口“两相触电”处。与渭南中心医院出具的诊断病历“左手可见两处电击入口, 伤口局部溃烂”相一致。

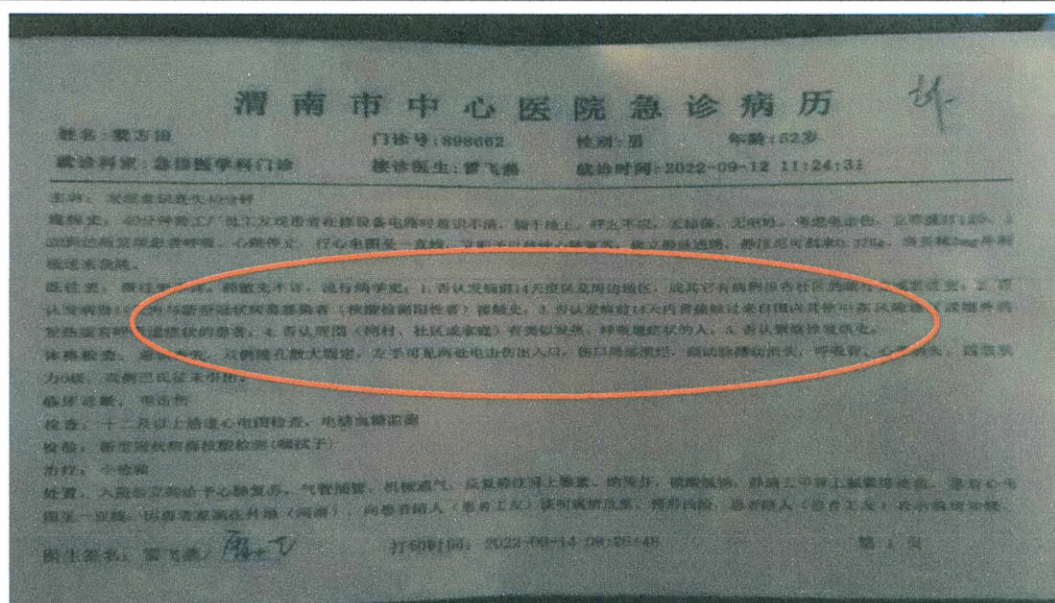
<sup>1</sup> 渭南市中心医院急诊病历表述：左手可见两处电击出入口，伤口局部溃烂.....。依据全国安全生产教育培训教材编审委员会编制组编写的《低压电工作业》P232 页第 14 章第 1 节“触电事故”（三相电源）中的两项触电。

图片 16: 渭南市中心医院急诊病历, 左手可见两处电击出入口, 伤口局部溃烂.....

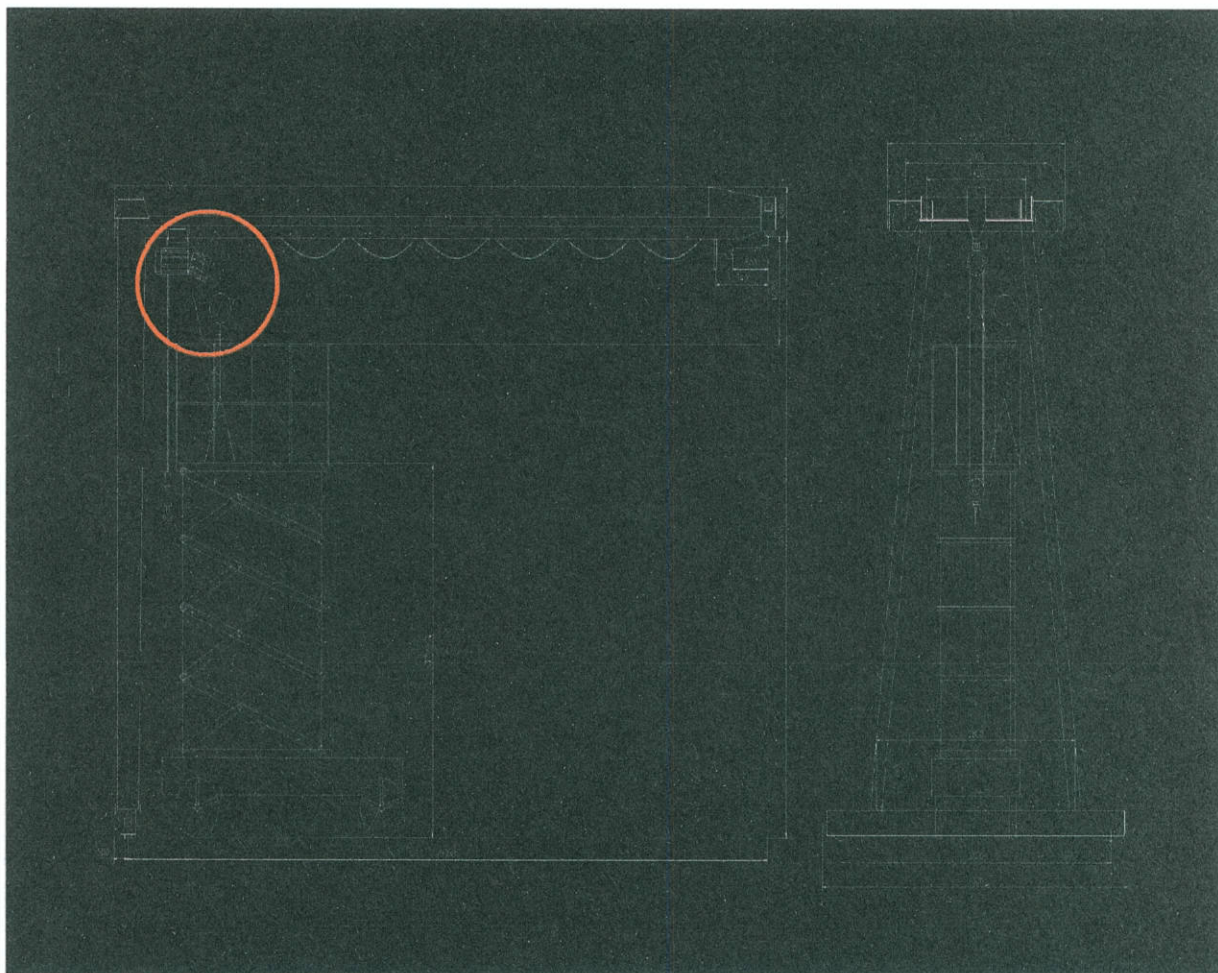
#### 四、事故起重机设备图

半门起重机门高为 6m，起吊钩电机高度为 1m，作业高度约为 4m，梁方田作业升降机平台高度约 3.7m. 如图所示。
