# 龙岗坂田木恩系统门窗有限公司“6·15” 一般高处坠落事故调查报告

龙岗区政府事故调查组

2026 年 8 月

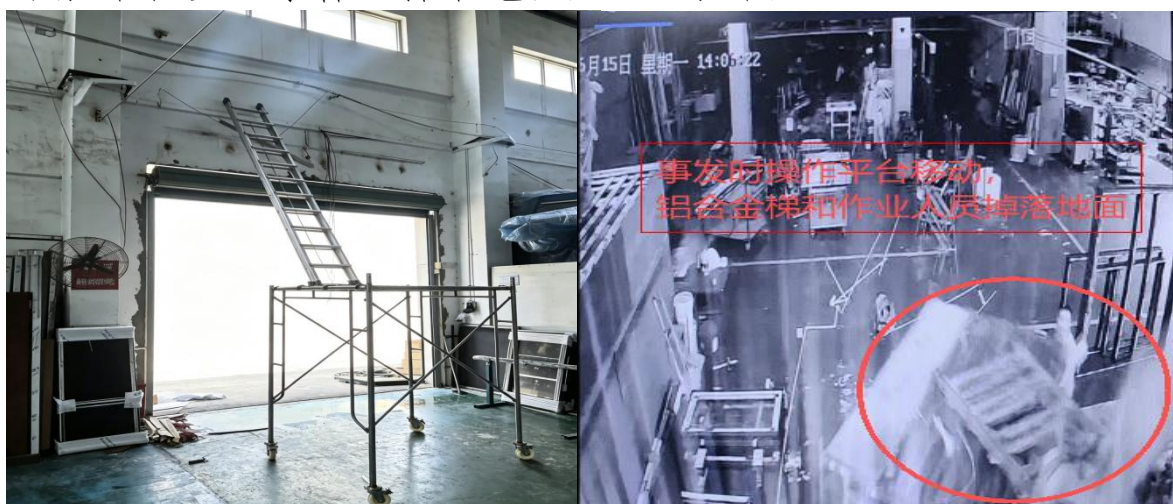
图 1：事发前作业面示意图

分许，张某水午休结束后将移动门式操作平台推至厂房出入口位置，将铝合金人字梯合拢放置在移动门式操作平台上斜靠墙面。14 时 07 分许，张某水攀登到铝合金人字梯第四级踏棍上手持电动工具准备作业过程中，移动门式操作平台向后侧移滑动，铝合金人字梯随移动门式操作平台滑落，张某水从铝合金人字梯上掉落地面死亡（见图 1）。

1. 张某水将铝合金人字梯合拢后违规放置在移动门式操作平台上获得附加高度进行高处作业，因移动门式操作平台滑轮止锁装置制动失效，张某水站在合拢的铝合金人字梯上，靠在墙上的铝合金人字梯产生的侧向力造成移动门式操作平台水平向外侧移动，铝合金人字梯失去支撑造成人字梯与张某水一同掉落地面。

（一）深圳市木恩系统门窗有限公司要落实安全生产主体责任。一要立即构建并落实企业安全生产责任体系，依法建立、健全从主要负责人到一线从业人员的全员安全生产责任制，制定完善的安全生产规章制度和安全操作规程。特别是要针对新租厂区改造、临时用电、设备安装等非常规作业，建立风险分级管控和隐患排查治理双重预防机制，明确各环节责任人，确保安全投入到位、管理到位。二要严管高处作业，将高处作业列为高危作业进行管理，严禁使用任何“梯子叠加平台”等不稳固的组合方式，对移动门式操作平台等

设施，实行“用前必检”制度，重点查验滑轮止锁、平台结构等是否完好有效，不合格严禁使用。三要必须依法为所有作业人员（包括临时雇佣人员）配备符合国家标准的安全帽、安全带等劳动防护用品，并建立领用台账，同时现场监督其正确佩戴和使用，将劳动防护用品的佩戴情况纳入日常违章检查的重点。四要加强临时用工安全管控，杜绝“只用不管”，将临时雇佣人员完全纳入本企业统一安全管理，并对其进行不低于正式员工的“三级安全教育”和专项风险告知，考核合格后方可上岗。对电工等特种作业人员，必须严格核查其操作资格证的真实性、有效性。五要建立常态化反“三违”机制，深入作业现场管理，对违章作业行为，要立即制止、纠正，并按照制度严肃追究责任，树立“违章即事故”的严肃意识。

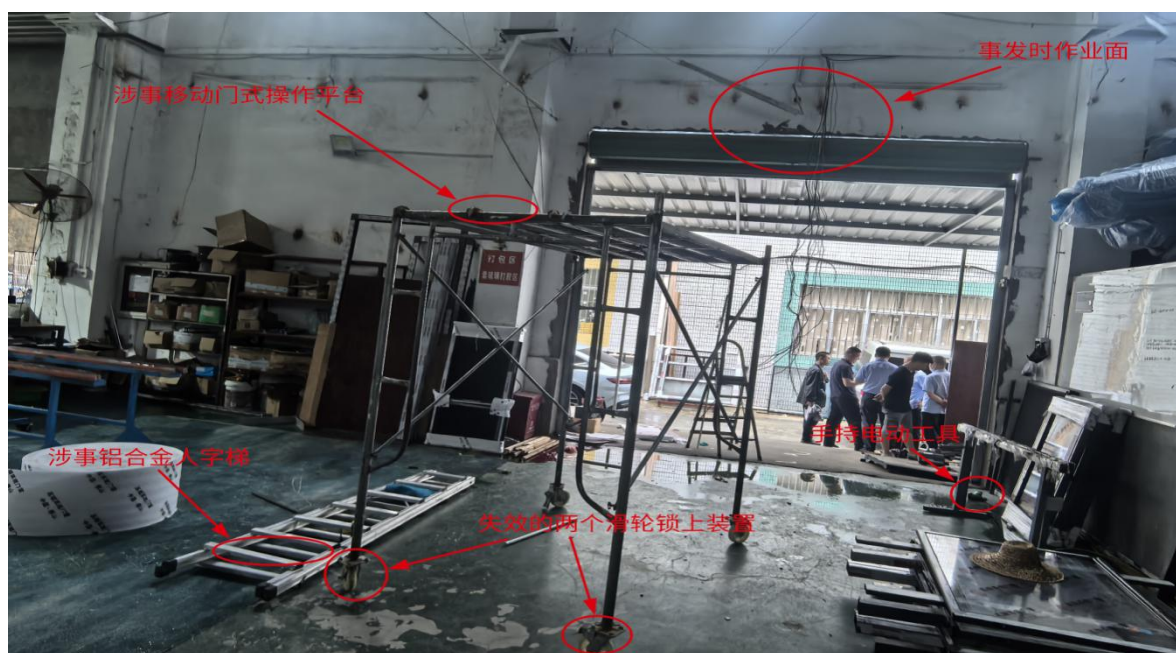
图 2：事发作业现场情况

2. 移动门式操作平台由深圳市木恩系统门窗有限公司主要负责人张某提供，该平台高约 2.1m，宽约 1.5m，底部安装有滑轮，滑轮有锁止装置，锁止装置通常与滑轮配合使用，将锁止装置踩下后，会锁定滑轮，移动操作平台会固定在某一位置，防止移动操作平台梯滑动。经调查，两个滑轮锁止装置启用有效，两个滑轮止锁装置失效，操作平台作业

面脚手板满铺，操作平台未设置防护栏杆。

5. 事发时，张某水站在登高作业工具上进行电工作业，电工作业面位于厂房出入口上方墙面，多根电线从墙面上的线槽内垂落，作业面距地面约 4.9m。

6. 根据监控视频显示，作业过程中张某水未佩戴安全帽和安全带（见图 2）。
