# 南山南头“7·15”一般触电事故调查报告

2025年7月15日10时36分，在深圳市博伦职业技术学校食堂后厨内，深圳市深维技术服务有限公司技术工人在对可燃气体检测探头相关线路进行维保作业时，发生一起一般触电事故，造成1名工人死亡。

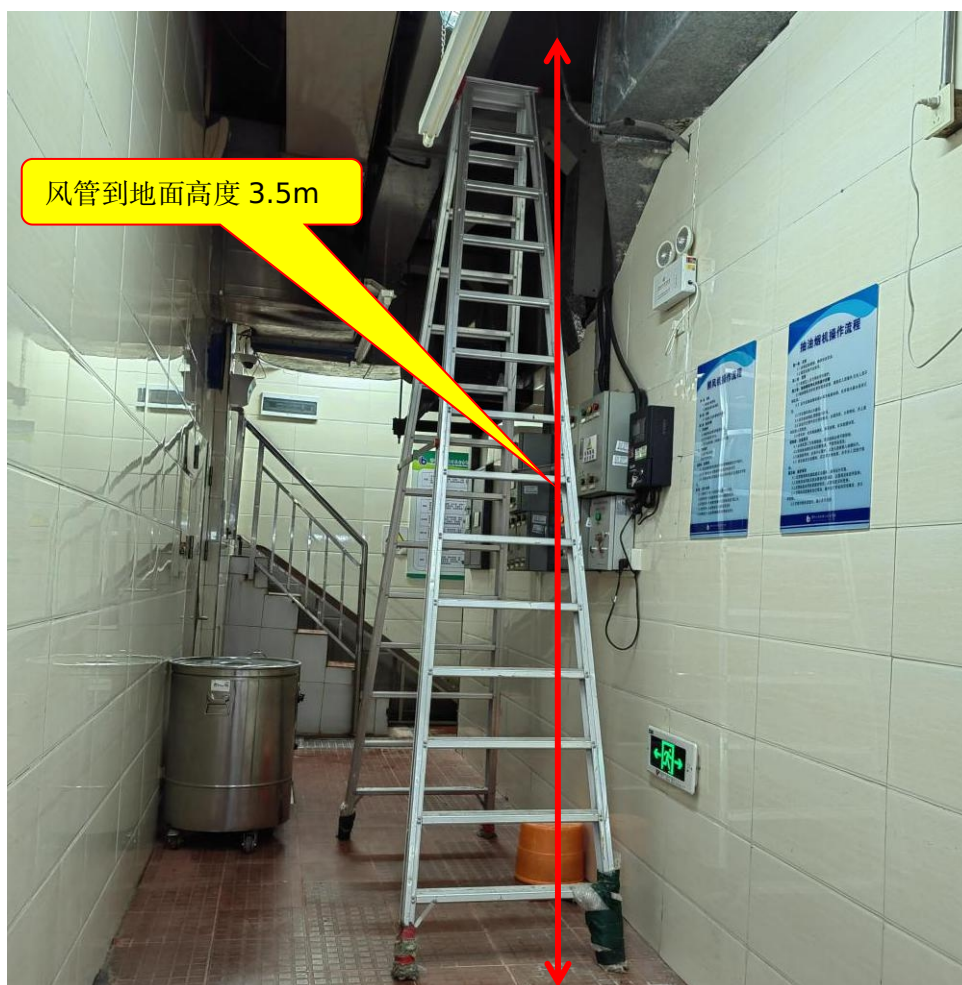
图 1 现场状态 1

事发地点位于博伦职业技术学校厨房内顶部区域的电缆线槽和风管上。现场勘查时，现场放有一把铝合金人字梯，地面放有一根穿线胶管、一个塑胶圆凳、一把剥线钳及带状红色电工胶布，风管到地面高度为 3.5 米（图 1、图 2、图 3）。

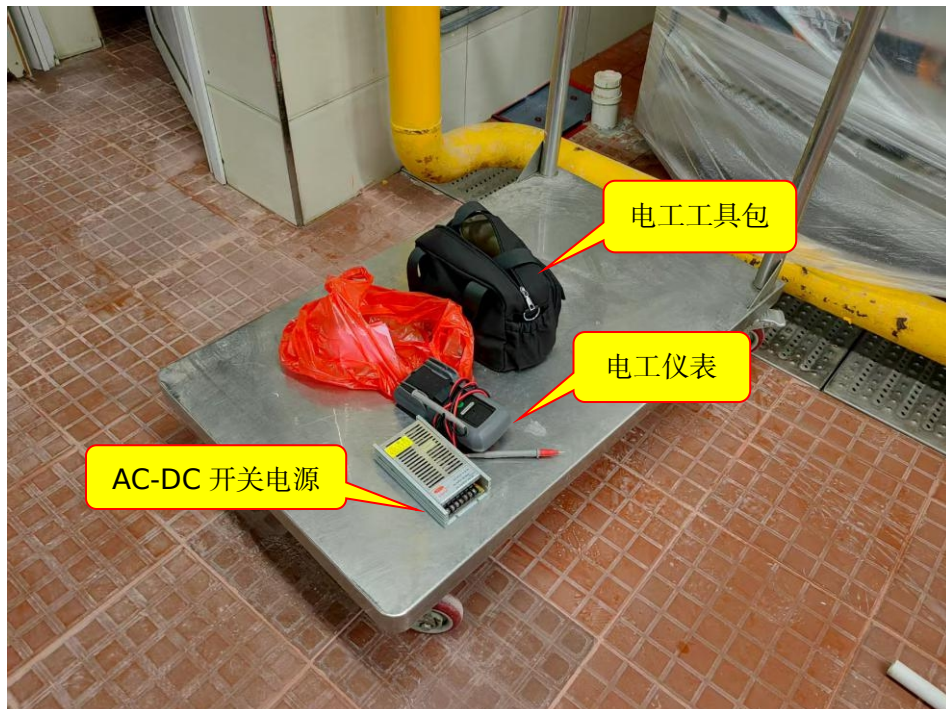
图 4 事发现场的电工工具及 AC-DC 电源开关

厨房内巷道平板车上放有电工工具包、电工仪表及 AC-DC 开关电源（图 4）。

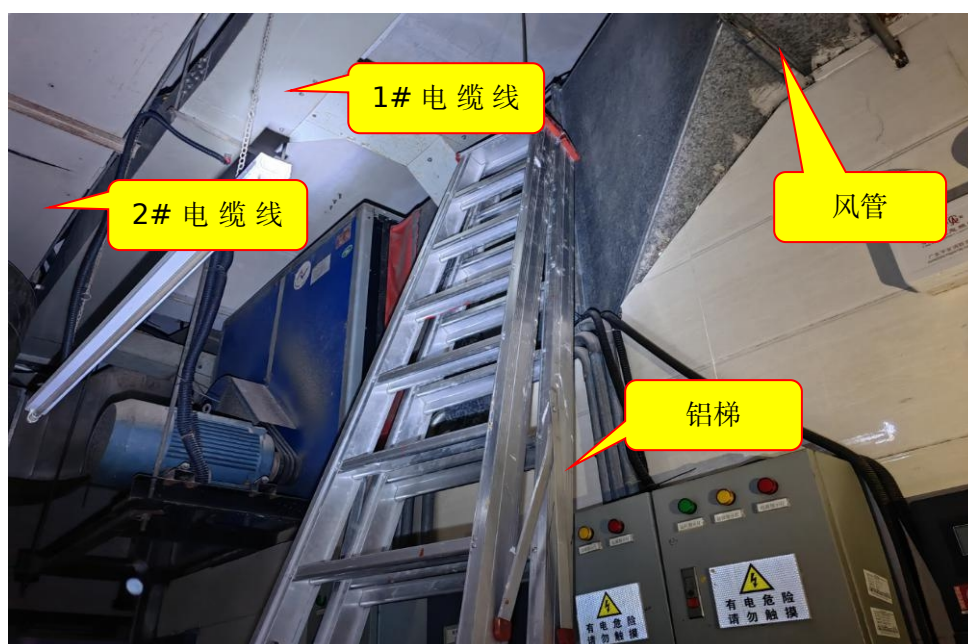
图 5 事发位置状况

事发位置处有一根风管及两个（1#、2#）电缆线槽（图 5、图

6、图 7)。

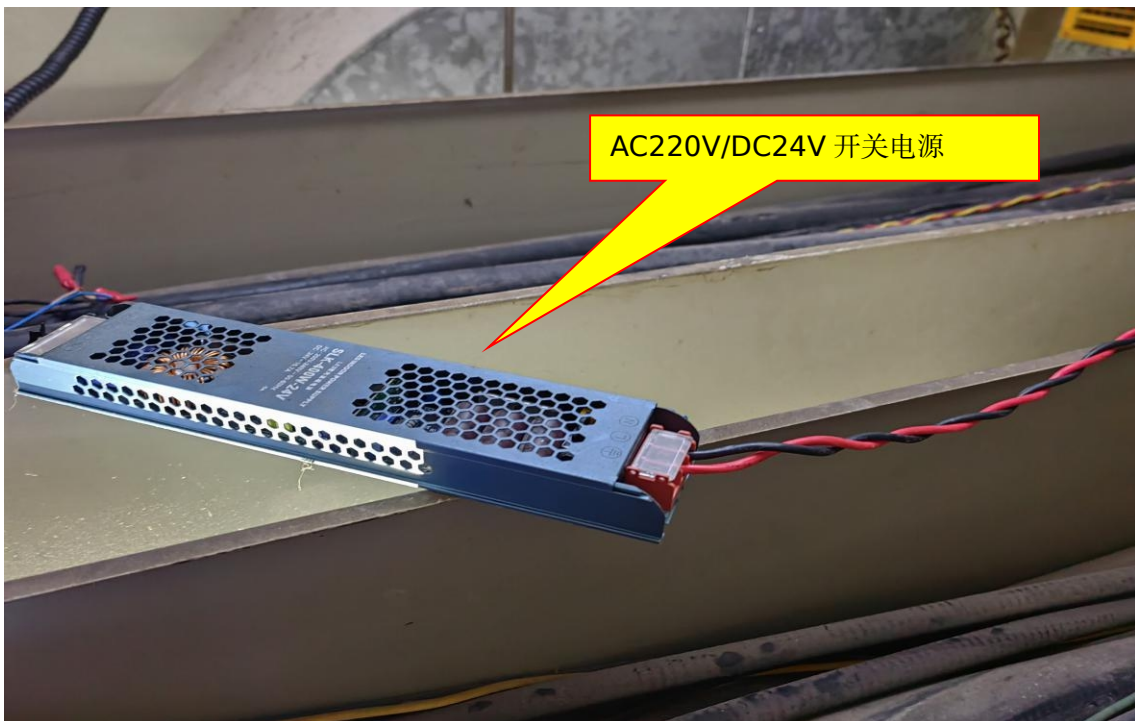
图 8 电源开关

1#、2# 电缆线槽内有一个已用红黑色双绞线连接的 AC220V/DC24V 开关电源（图 8）。

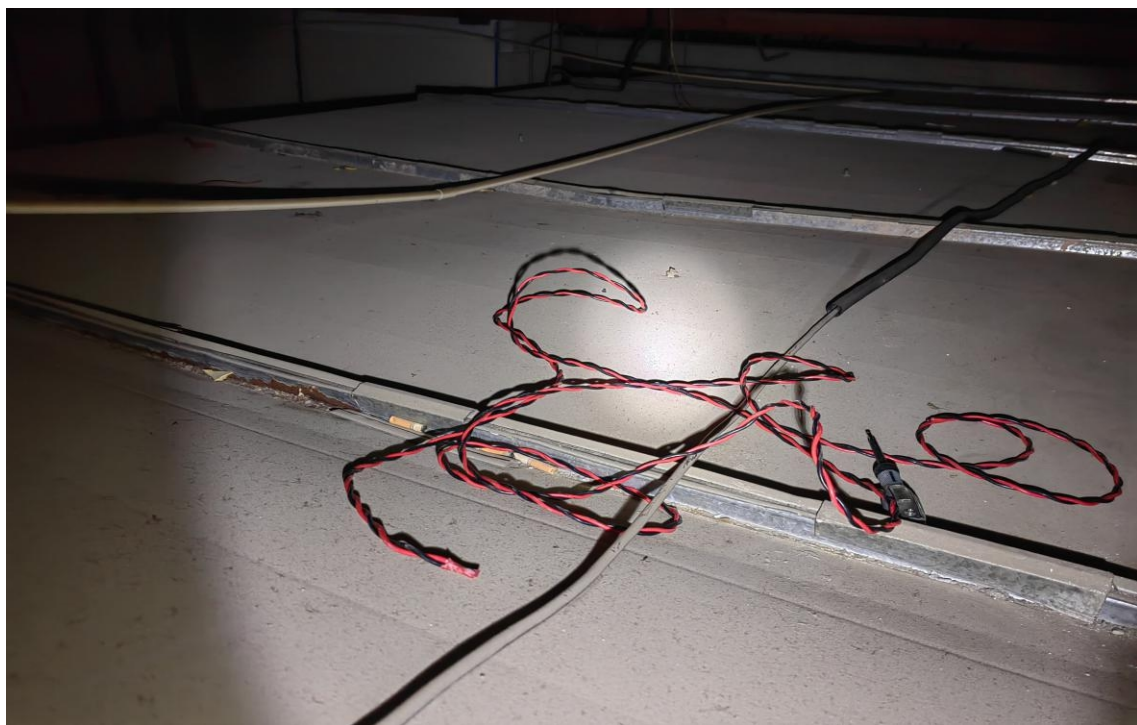
图9 验电笔及导线

风管表面放有一支验电笔及一段红黑色双绞线（图 9）。经现

场人员指认，红黑色双绞线为二人携带至现场，验电笔为罗某带至现场。现场对验电笔进行测试，该验电笔处于损坏状态(图10)。

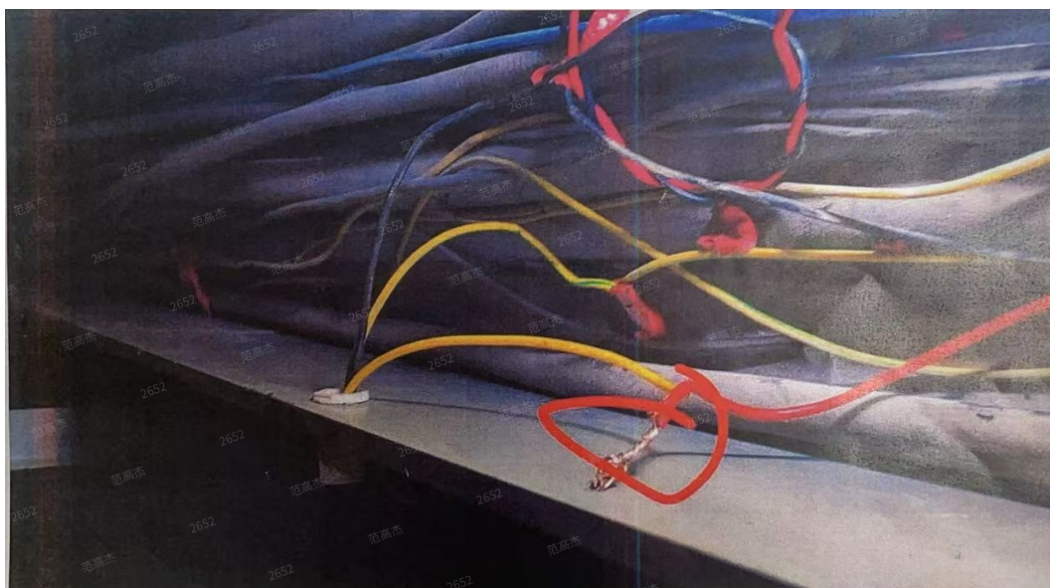
图 11 易某祥到达事发现场后应急照明线路情况

事发后，电工易某祥接到校方通知去事发现场排查漏电情况。根据易某祥的反馈，其到达事发现场时，看到线槽内应急照明线路上有一根线路的胶布被剥开，金属线头裸露在外（图 11）。附近有一红黑色双绞线（其中黑色线路已被接到应急照明线路上）。易某祥将裸露的应急照明金属线头用电工胶布包好，并将红黑色双绞线的黑色线路从应急照明线路上剥离后，离开了事发现场。

2. 物的不安全状态：现场应急照明线路在事发时处于带电运行状态，罗某将应急照明线路的绝缘胶布剥离后，金属线头处于裸露带电状态。

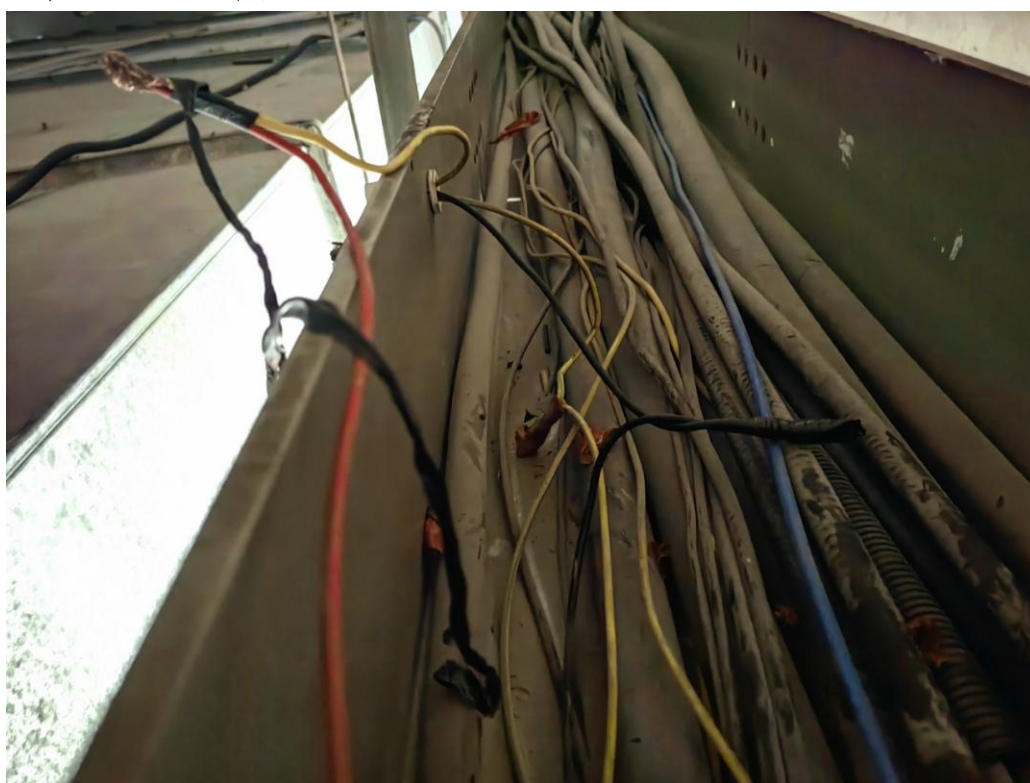
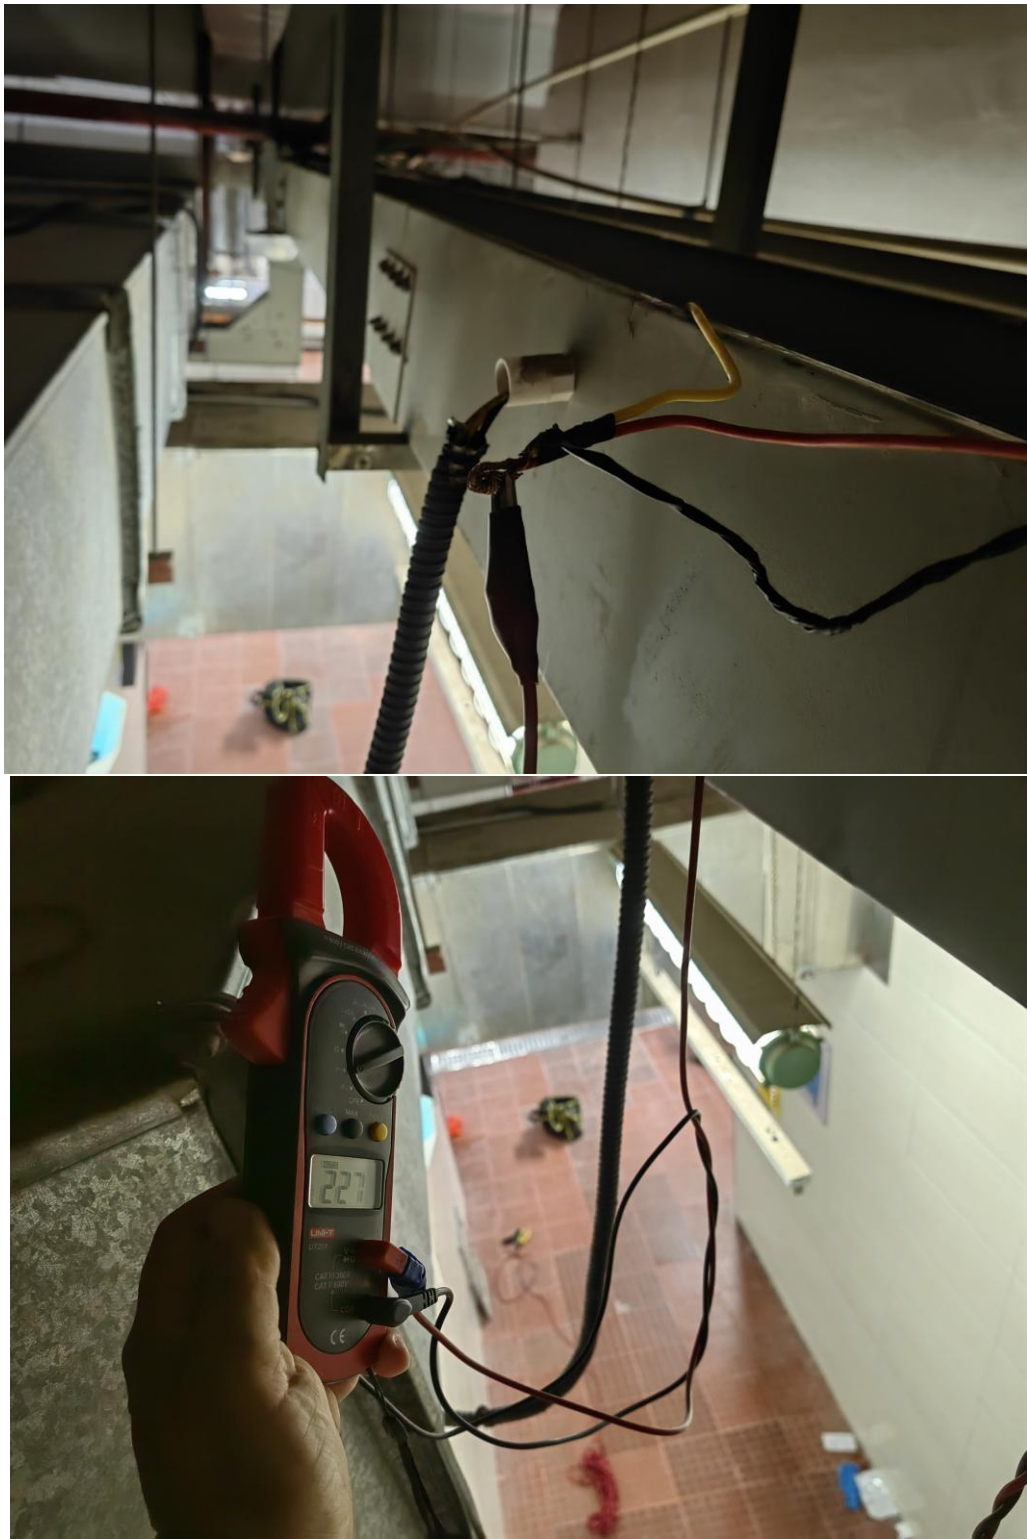
图 12 现场勘查时应急照明线路电压情况

现场勘查时，拆开图 11 中红黄接头处的绝缘胶布，对地实测交流电压 227V（图 12）。

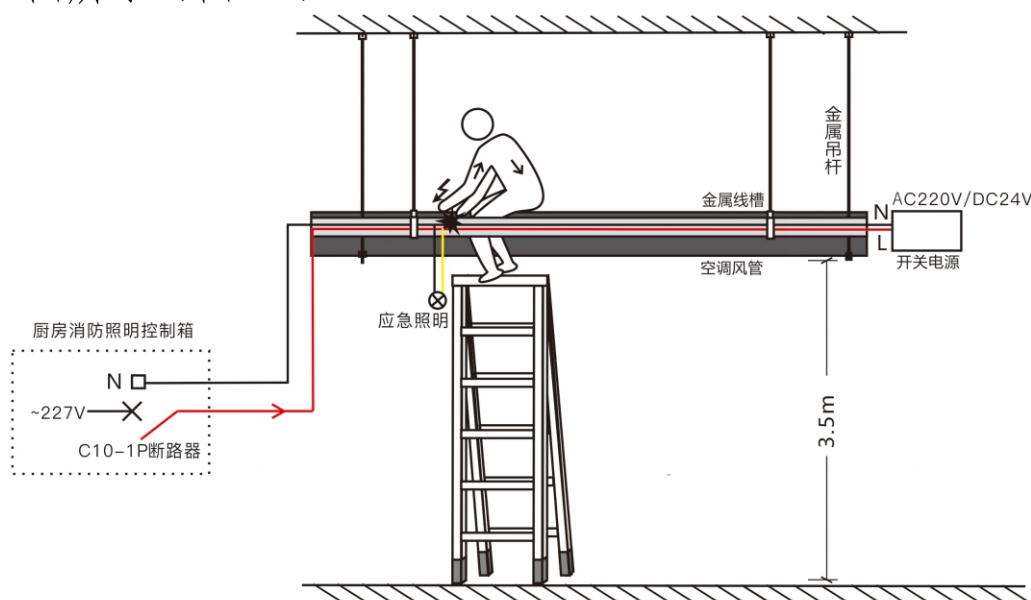
图 13 事发时现场作业状态

现场监控视频显示，2025 年 7 月 15 日上午，刘某与罗某在事发食堂进行可燃气体检测探头信号线更换相关作业。作业时，罗某处于吊顶处位置，刘某站在地面负责用手扶着铝合金人字梯。10 时 36 分 58 秒，铝合金人字梯突然发生大幅度晃动。10 时 37 分 05 秒，刘某站在地面，用手摆动铝合金人字梯，将罗某通过铝合金人字梯滑落至地面。随后刘某对罗某进行心肺复苏，同时，刘某拨打了 120 急救电话。10 时 47 分，120 到达事发现场，120 在现场对罗某进行抢救后将罗某送至医院进行抢救。

根据资料调查情况，结合监控视频，事发时，罗某的作业状态如图所示（图 13）：

1. 人的不安全行为：罗某安全意识淡薄，在未切断电源、未穿戴劳动保护用品的情况下，无证进行接电作业。
