# 南山南头“10·26”一般起重伤害事故调查报告

南山南头建瓴路（同双路-中山园路）市政工程项目施工总承包工程。

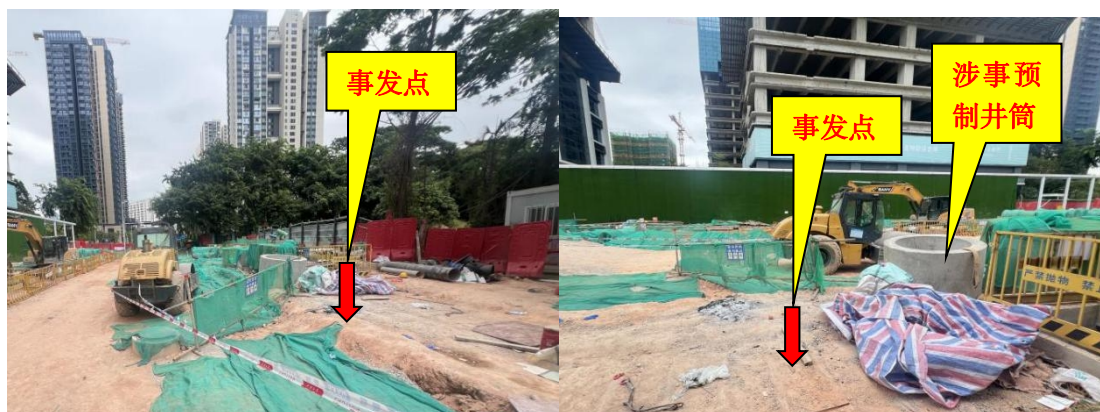
图 1 事发点

事发点位于事发项目施工道路一侧空地，该处地面略高于施工道路，地面较为平整，未经硬化处理。事发点附近堆放有 5 个预制混凝土井筒，救援时使用的吊带在涉事预制井筒上，旁边为管井口防护栏杆（图 1）。

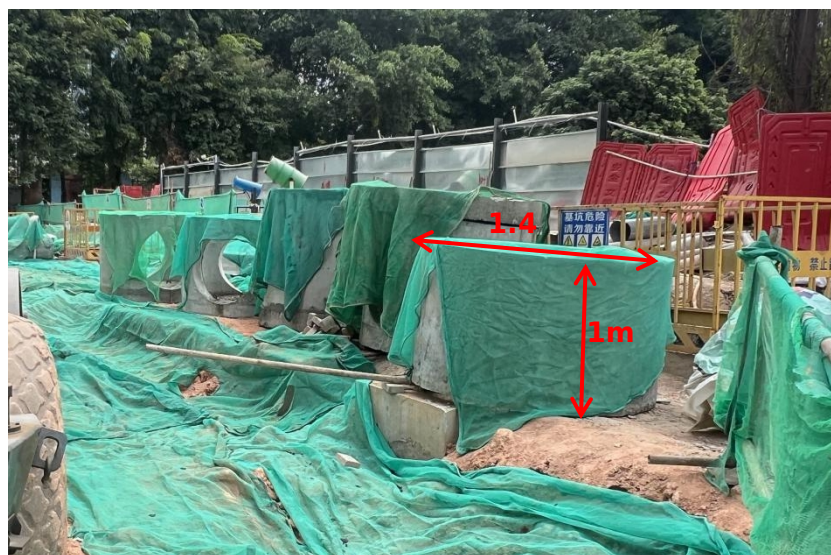
图 2 涉事预制井筒规格尺寸

事发现场摆放有 5 个预制井筒，其中 4 个井筒两侧均有预留圆形孔洞，第 5 个井筒（事发时掉落的井筒）为无侧方孔洞的直管。现场测得涉事预制井筒高 1m，外径 1.4m，壁厚 0.2m（图 2）。

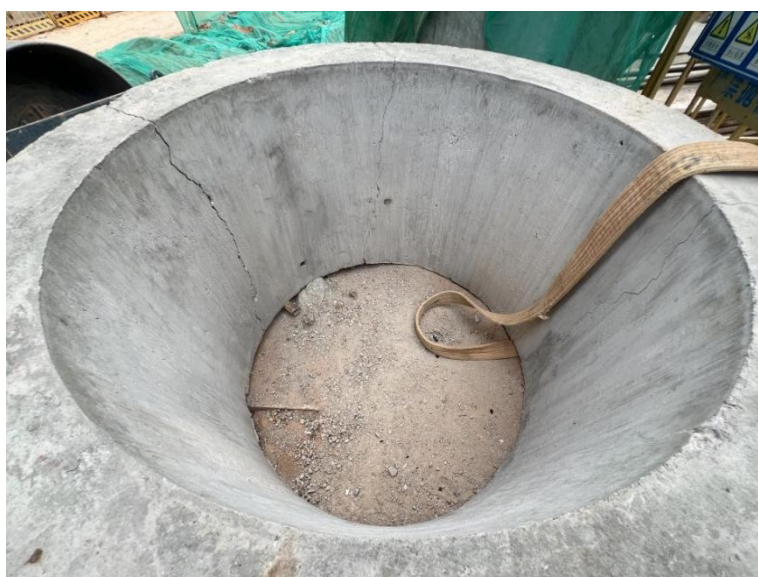
图 3 涉事预制井筒情况

涉事预制井筒井壁上有数条贯穿性裂缝，为事发时坠落所致。该井筒共设置有 3 个吊点，吊点吊环采用  $\Phi 10$  带肋钢筋制作，均布在井筒端部（图 3）。

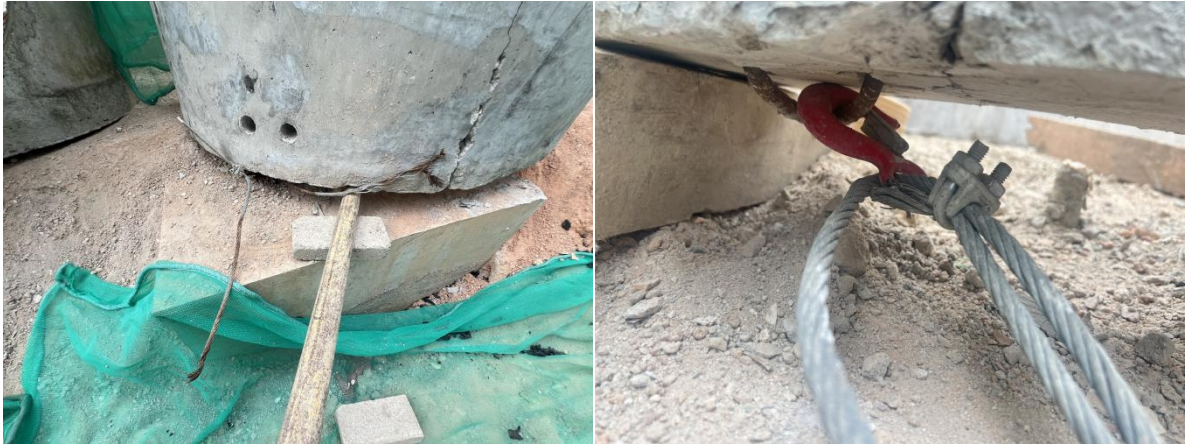
图4 涉事预制井筒吊点情况

涉事预制井筒下方有一根钢丝绳套，钢丝绳套一端断裂，另

一端红色吊钩与井筒下方一个吊点钩连，剩余两个吊点未见吊钩及钢丝绳套。三个吊环均完好，未见断裂破损（图4）。

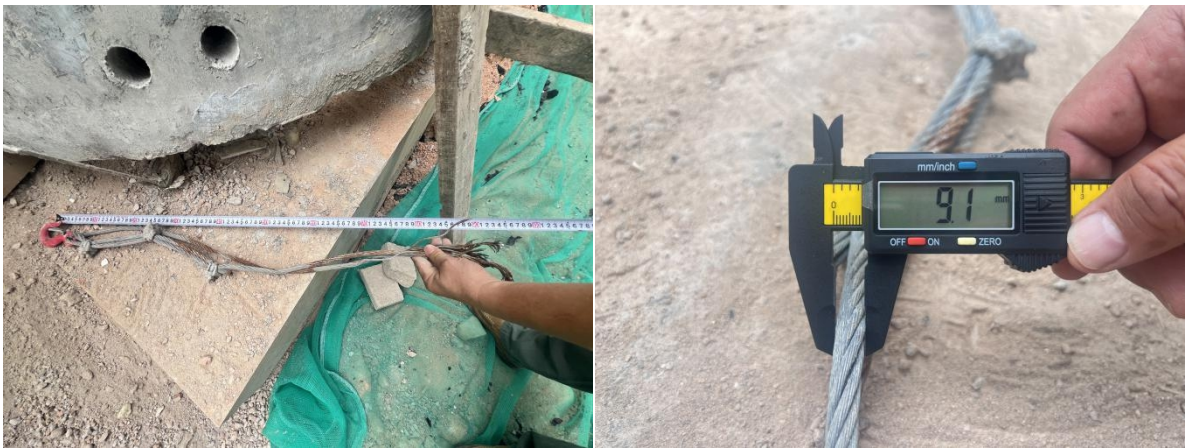
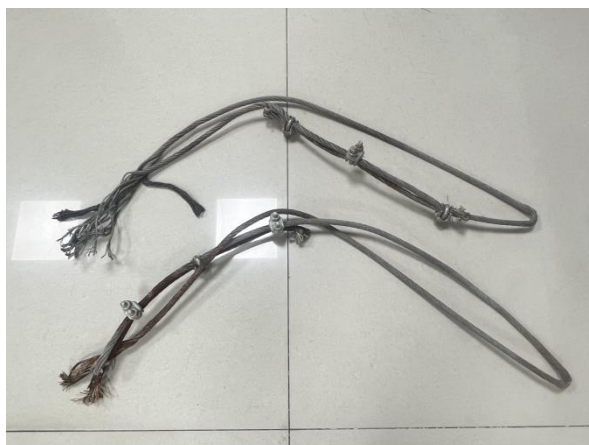
图5 涉事钢丝绳套

将现场被井筒压住的钢丝绳套取出测量，测得钢丝绳套长1m、直径9mm，与钢丝绳套连接的红色吊钩外观完好，未见断裂变形。事发时使用的三根钢丝绳套型号、长度均一致，断点位置一致，均位于钢板桩机吊钩处（图5）。

2. 事发现场钢丝绳承载能力不足。起吊预制井筒的钢丝绳套直径偏小、局部存在锈蚀，无法承受预制井筒的重量，不满足使用要求。

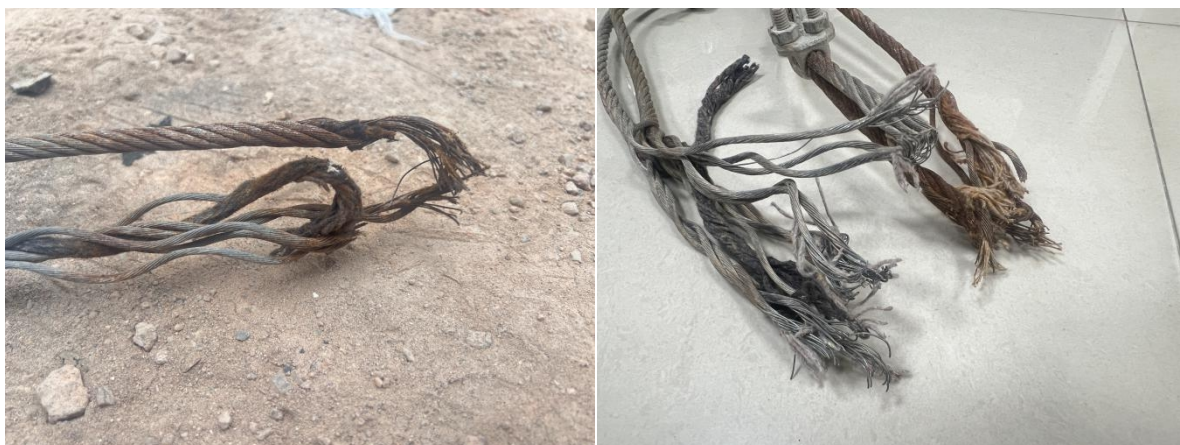
图6 涉事钢丝绳套断点情况

三根钢丝绳套断点处均呈现严重散股、完全断丝状，断口位置较齐整，其中两根钢丝绳套断点处有明显锈蚀痕迹，钢丝绳套锁扣完好，未见损坏、松动迹象（图6）。

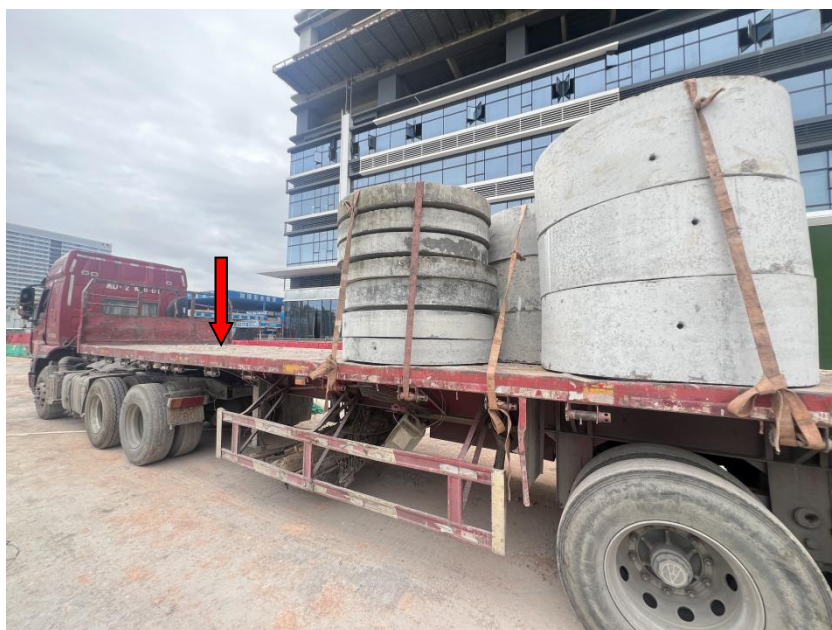
图 7 涉事预制井筒装载位置

事发现场停放一辆牌照为湘DS688挂的平板车，车上存放有部分预制构件。经调查，涉事预制井筒装载位置位于车头副驾驶侧（图7）。

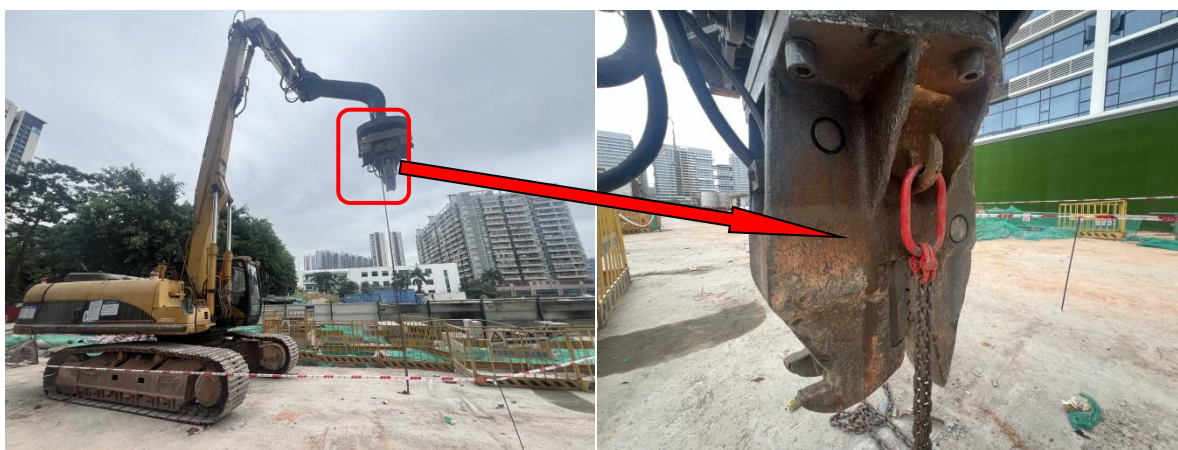
图 8 涉事钢板桩机情况

涉事机械为一辆黄色钢板桩机。该机械制造企业为卡特皮勒（徐州）有限公司，机械型号为 330C。涉事钢板桩机振动锤夹嘴侧方有一吊钩，吊运预制井筒的铁链通过吊环钩挂在吊钩上，另一端与被吊物相连，钢板桩机上的吊钩、吊环、铁链外观完好，未见断裂破损，测得铁链长 5.3m（图 8）。

3. 事发现场吊运预制井筒的钢板桩机并非起重吊运机械，不能进行起重预制混凝土井筒吊运作业。

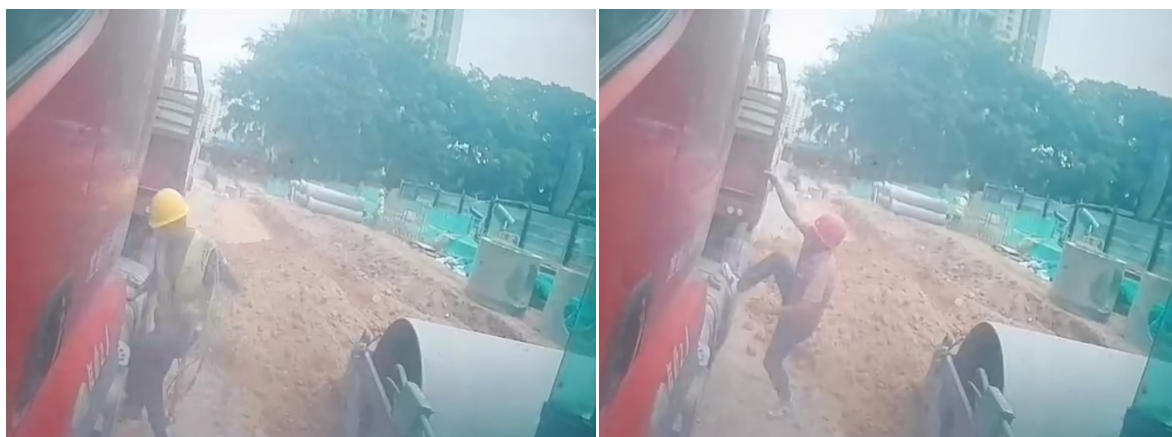
图9 平板车监控视频截图

查看涉事平板车车载视频（左侧后视镜处）发现，事发前，

一名佩戴黄色安全帽的工人手拿涉事钢丝绳套，从驾驶室后方攀登至车上，随后一名佩戴红色安全帽的人员从同一位置登上平板车（图9）。

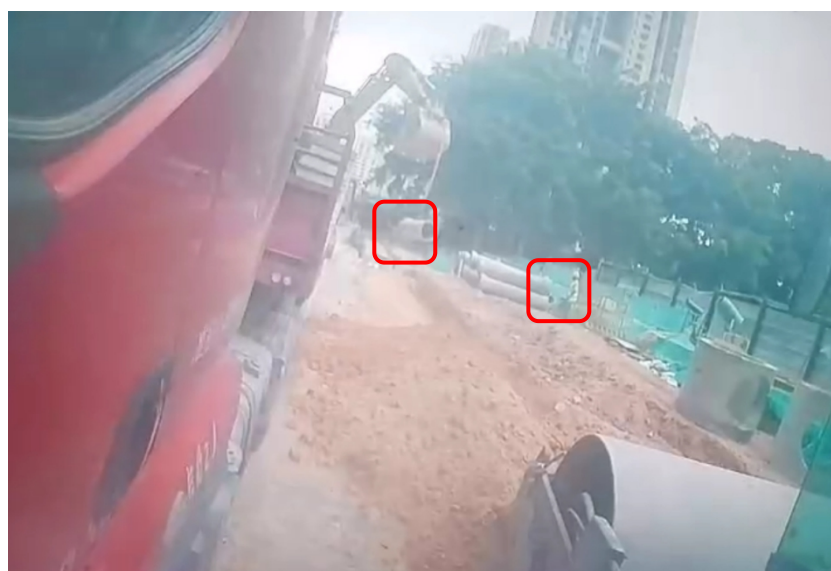
图10 平板车后方吊运情况

监控视频画面显示，平板车后方另外一辆小型挖掘机正在事发现场吊运其他车上的预制钢筋混凝土管道，一名工人站在预制钢筋混凝土管道堆放区配合小型挖掘机作业（图10）。

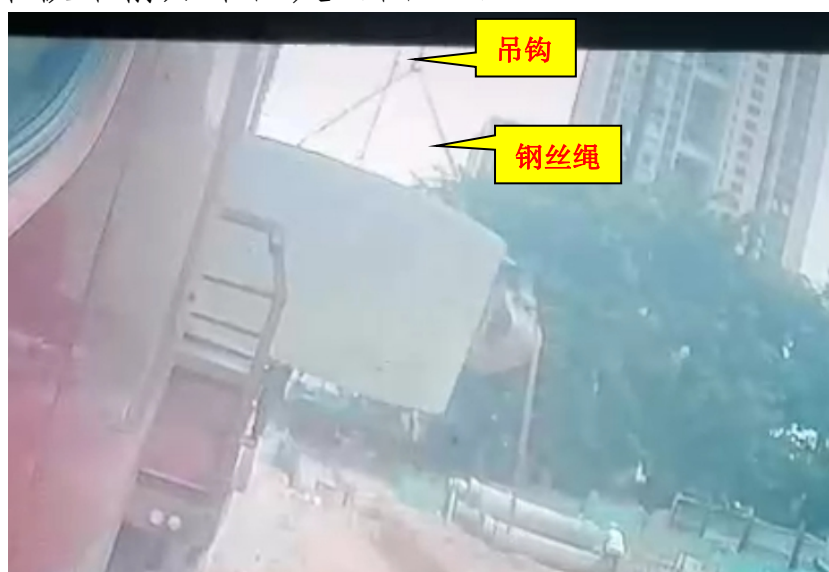
图 11 涉事预制井筒起吊画面

据监控显示，事发前，涉事井筒三个吊点分别与钢丝绳套连接，其中一个吊点的钢丝绳套与钢板桩机铁链吊钩相连，另外两

个吊点钢丝绳套钩挂在钢板桩机另一根铁链吊钩上。钢板桩机停放在涉事平板车前方路面处（图 11）。
