# 南山颐城臻湾悦家园主体工程“8·28” 一般高坠事故调查报告

编制单位：南山区政府事故调查组

编制时间：2024 年 12 月 19 日

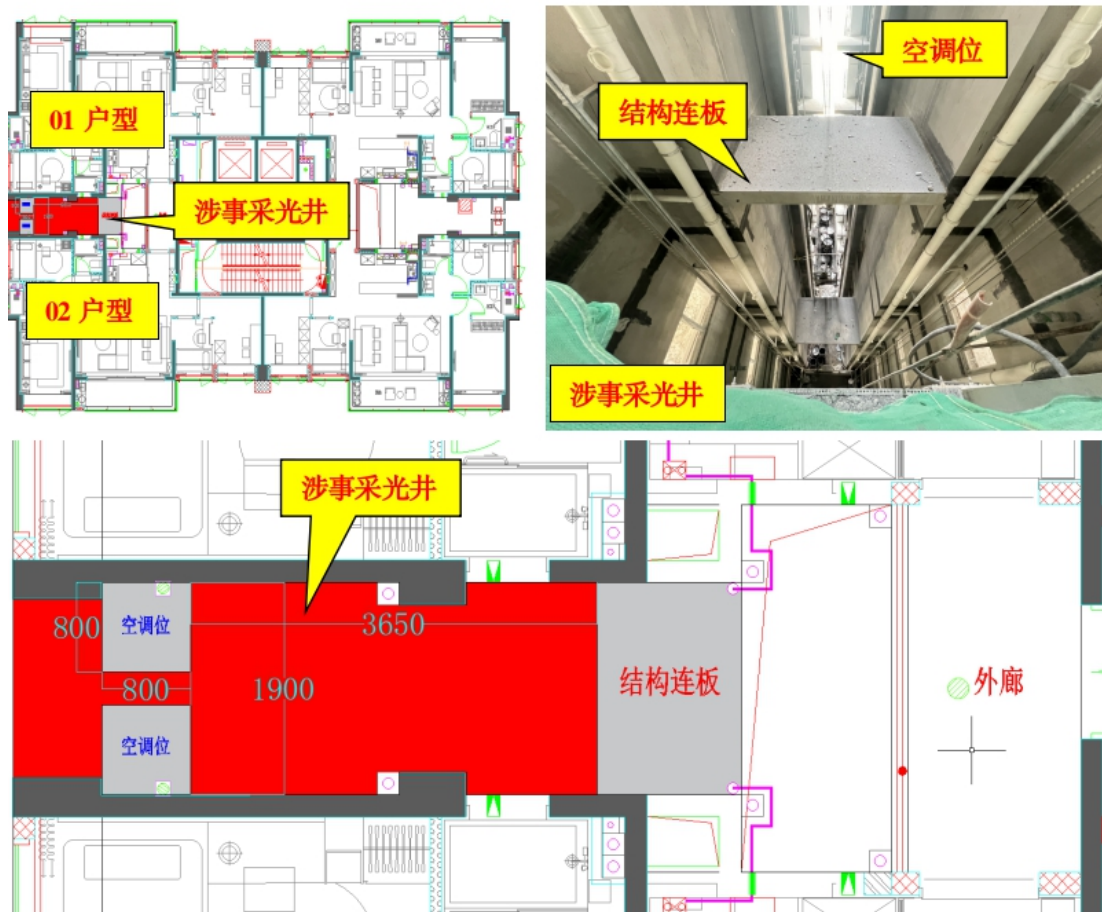
事发点位于5#楼西侧01户型与02户型之间的采光井，

该采光井呈长方形状，底部为裙楼第 3 层平台，顶部直通建筑屋面，外侧每层有两个空调位（空调板尺寸  $0.8\text{m} \times 0.8\text{m}$ ），内侧奇数层有一块结构连板，测得采光井宽  $1.9\text{m}$ ，空调位至结构连板边缘为  $3.65\text{m}$ 。

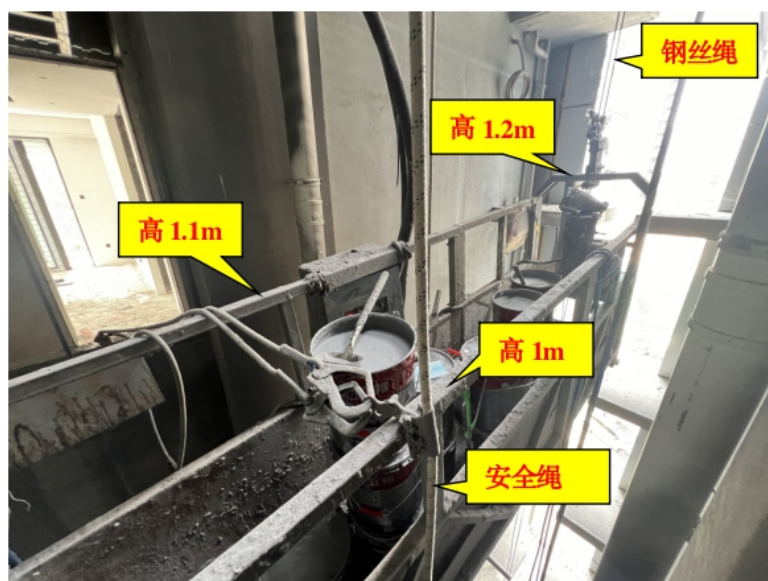
现场勘查时，一台高处作业吊篮悬停在涉事采光井内 5 楼空调位与结构连板之间，该吊篮生产厂家为山东鼎立重科机械设备有限公司，型号为 ZLP630，额定载荷  $630\text{kg}$ ，项目自编号为 20#，吊篮规格尺寸为  $3\text{m} \times 0.69\text{m}$ （长  $\times$  宽），吊篮两端安装架高  $1.2\text{m}$ ，两侧护栏高度为：靠工作面一侧  $1.1\text{m}$ ，临空侧  $1\text{m}$ 。吊篮钢丝绳位于两端，两根竖向安全绳位于护栏外侧，现场检查吊篮外观、钢丝绳及竖向安全绳均完好，未见断裂破损痕迹。

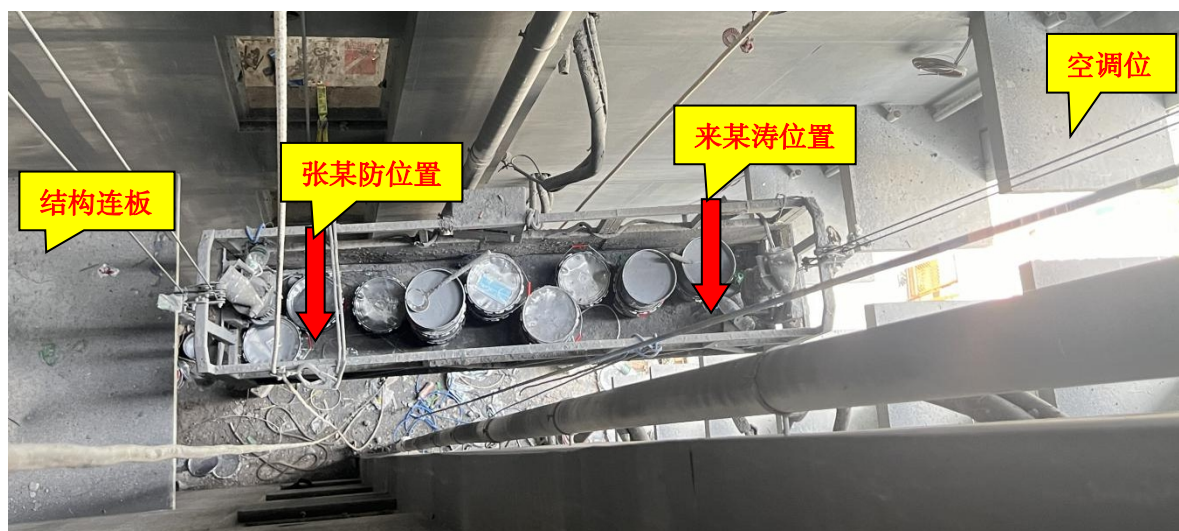
事发前来某涛与张某防分别位于吊篮两端，其中来某涛位于吊篮靠空调位端，张某防位于吊篮靠结构连板端。吊篮内装载 15 桶外墙涂料，喷涂作业工具放置在吊篮两端电机上。

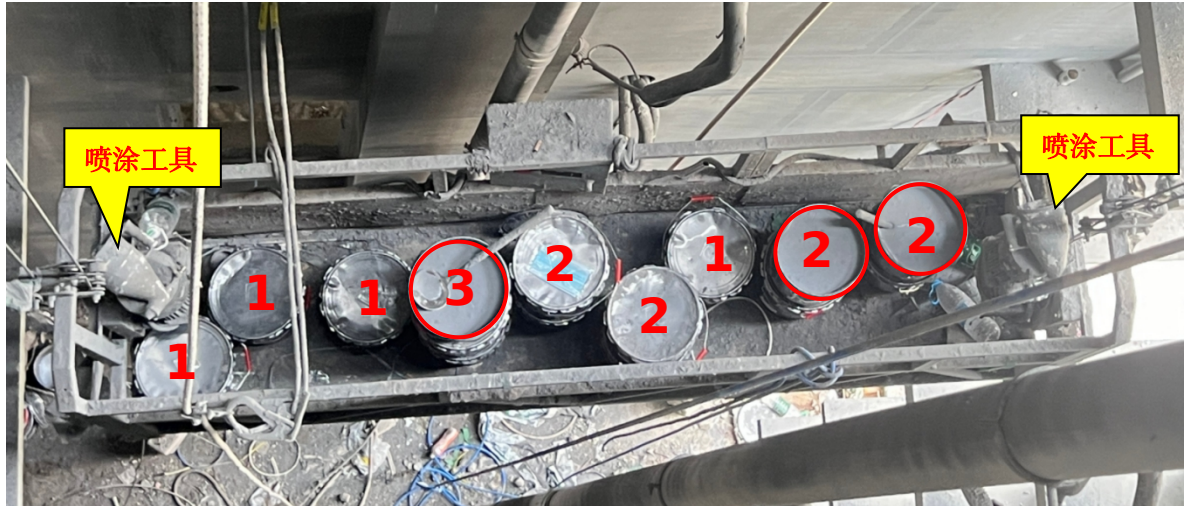
经查验，涉事吊篮共装载外墙涂料 15 桶，码放高度为 1 至 3 层，其中有 3 桶包装盖已打开，1 桶靠近张某防作业点，另外 2 桶位于来某涛作业点处，吊篮内剩余活动空间狭窄。

2. 吊篮内装载过多的桶装涂料，导致吊篮内施工作业空间狭窄。

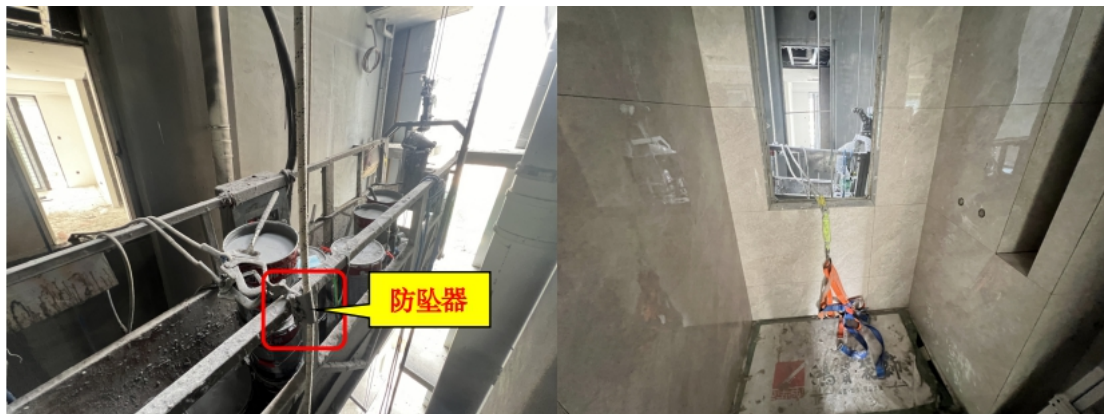
涉事吊篮中一根安全绳上连接一条安全带，安全带穿过5楼02户型卫生间窗户掉落在卫生间地面。经核查，该安全带为张某防作业时使用。

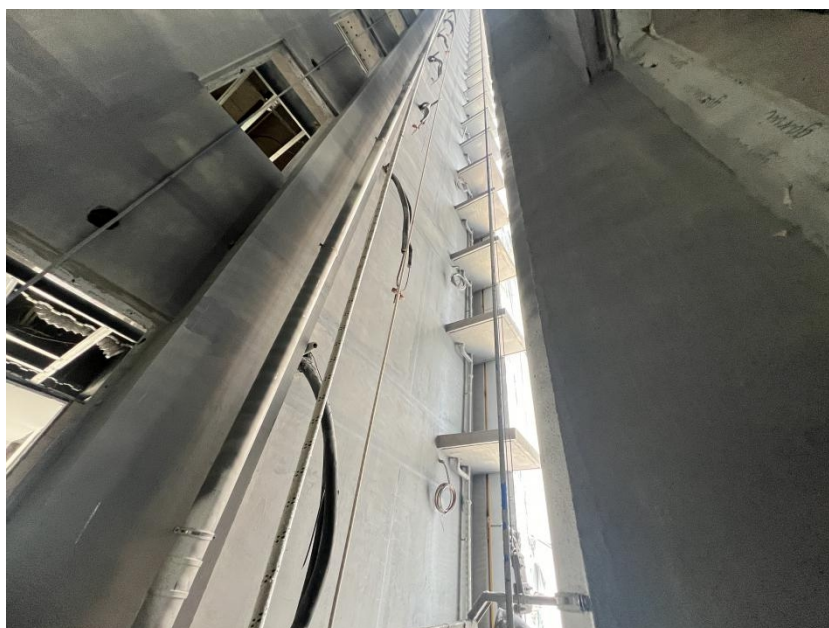
从01户型卫生间窗户向上观察，可见采光井外墙腻子已批刮完成，涂料尚未喷涂。采光井涂料施工范围以空调位外侧边缘为界，空调位以外墙面采用铝板幕墙，内侧墙面采用喷涂涂料。

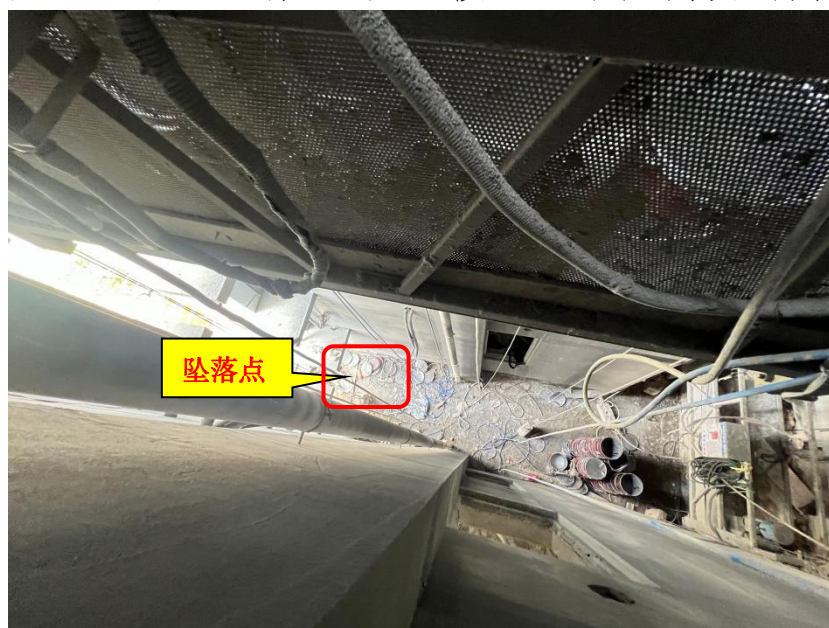
从 02 户型卫生间窗户向下观察，可见裙楼第 3 层平台，来某涛坠落点位于采光井外侧空调位下方地面，坠落点地面遗留有明显血迹。现场测得 10 楼至坠落点高度约为 21m。

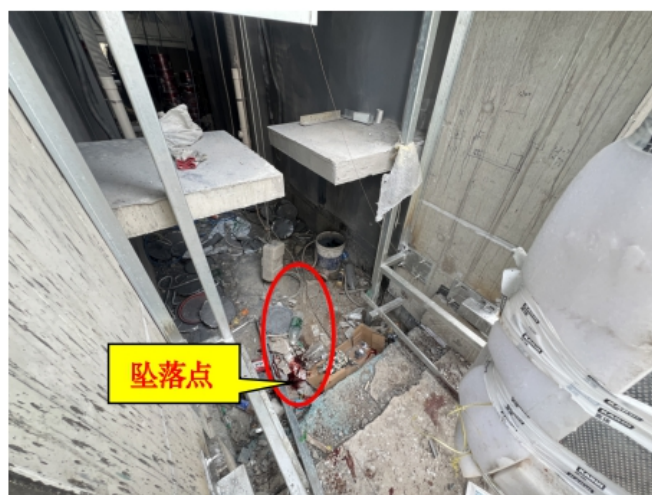
事发后拍摄的现场照片显示，来某涛坠落地面后面部朝下，身体斜向趴在采光井地面。头上未见安全帽，身上佩戴五点式安全带，头部及上半身位于空调位下方。

1. 来某涛安全意识淡薄，在吊篮内进行作业活动时，未将佩戴的安全带系挂到安全绳上，不慎从吊篮所在的 10 楼坠落至 3 楼平台，坠落高度约 21 米。

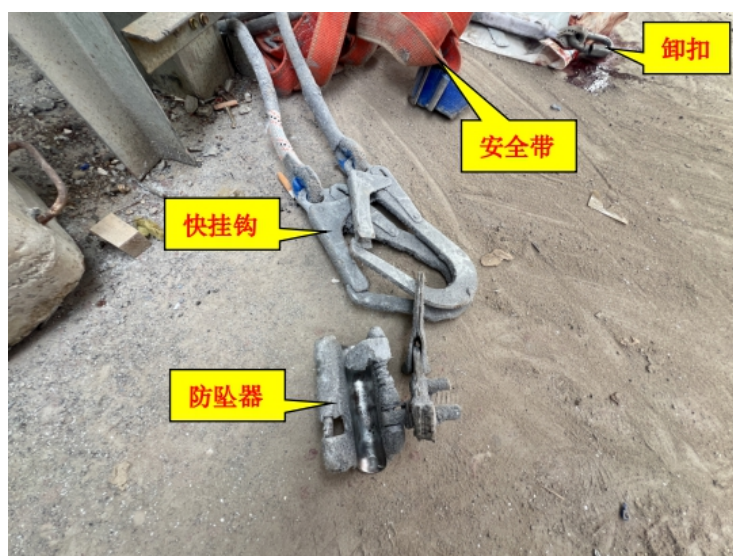
来某涛所使用的安全带为橙色五点式安全带，安全带通过卸扣连接两根安全绳，安全绳另一端挂钩与防坠器相连，防坠器与竖向安全绳连接。经查验，来某涛所使用的安全带织带及安全绳完好无损，未见破损断裂痕迹。

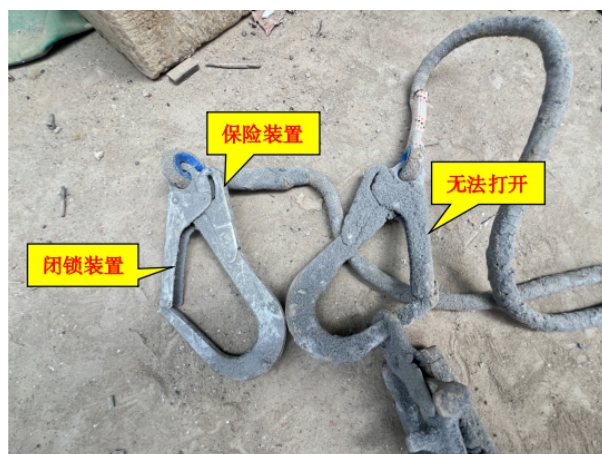
安全带挂钩钩口处设置有防脱钩闭锁装置及保险装置，将保险装置向下按压，闭锁装置方可打开，松开后闭锁装置可自动复位。现场勘查发现，安全绳及挂钩表面覆盖一层已固化的外墙涂料，现场测试两只挂钩保险装置功能正常，其中一个挂钩闭锁装置可正常打开，另一个闭锁装置受表面已固化的外墙涂料影响无法打开，无法从防坠器上解除。

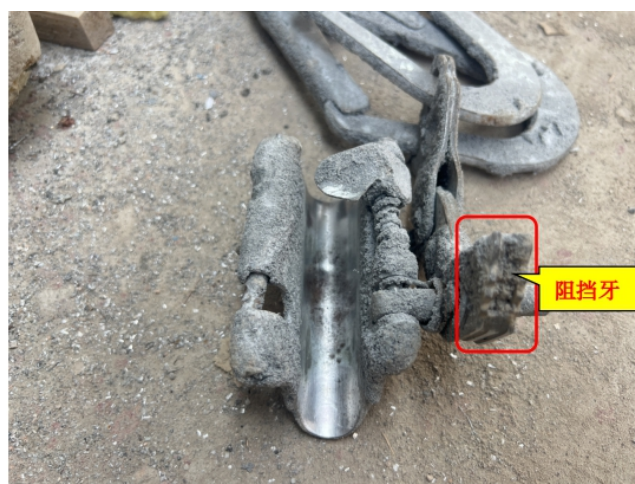
安全带挂钩上的防坠器为东阳市某公司生产，规格型号为 AL-Q9686。该防坠器表面被外墙涂料包裹，与安全绳接触面未被涂料污染。现场勘查时，该防坠器处于开锁状态，防坠器部件完整，未见缺失变形，现场对防坠器绳索滑轮、抓绳器、阻挡牙、弹簧卡扣、插销等部件功能进行测试，测试结果均正常。

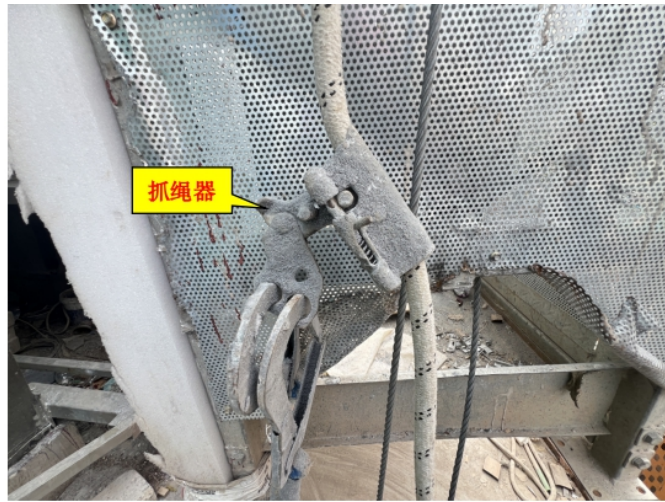
将涉事防坠器连接到事故现场安全绳上，对防坠器性能进行测试。检查处于闭锁状态的防坠器，弹簧卡扣及插销未见出现松动脱落，阻挡牙可与绳索正常接触；将抓绳器向上按压，防坠器可沿安全绳上下滑动，松开抓绳器，阻挡牙在

重力作用下卡住安全绳，防坠器无法上下滑动，现场测得防坠器功能正常。
