# 武平县人民政府文件

## 武平县人民政府关于《武平岩前“4·1” 一般道路交通事故调查报告》的批复

## 武平岩前“4·1”一般道路交通事故 调查报告

2025年4月1日17时07分许，武平县岩前镇工业园区红绿灯路口发生一起重型自卸货车与普通二轮摩托车相碰撞的道路交通事故，造成1人死亡，直接经济损失约70万元。

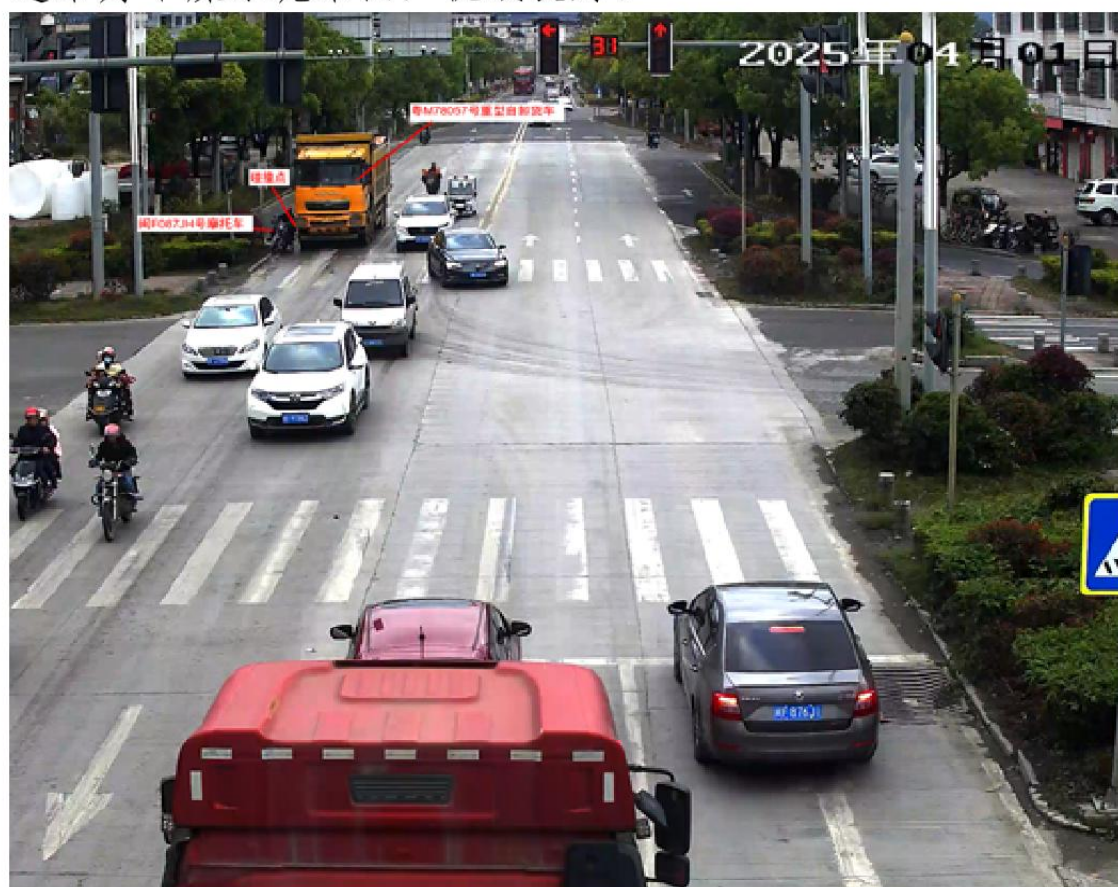
事发地点位于武平县岩前镇工业区红绿灯路口，事故现场道路平直，东往岩前工业园区，南往广东省方向，西往高速公路岩前出入口，北往武平县十方镇方向，东侧有绿化带和导向线，南侧路面人行横道线，路中有双黄实线。

事故发生时白天，天气晴。红绿灯路口涉及事故行驶轨迹的道路为干燥水泥路面，视线良好。
