# 生产安全事故调查报告书

布尔津河南翥辉建设工程有限公司“10·29”  
一般高处坠落事故调查报告

布尔津县政府事故调查组制

2024 年 11 月 18 日

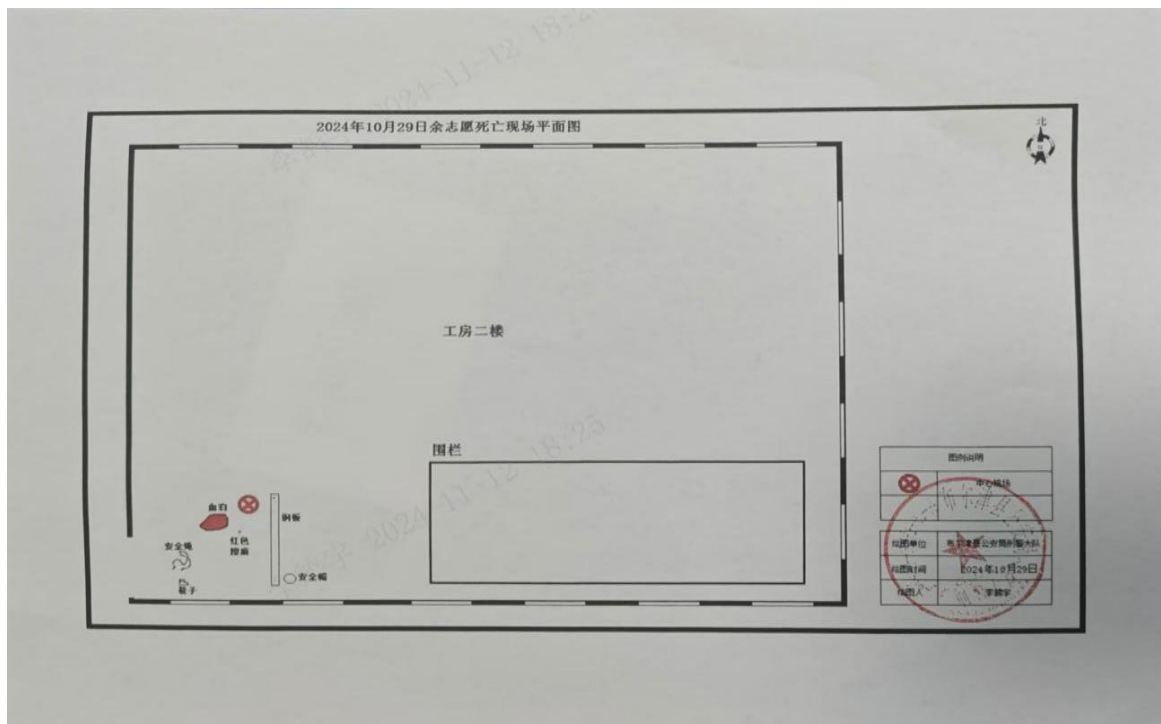
图 1 事故现场平面图

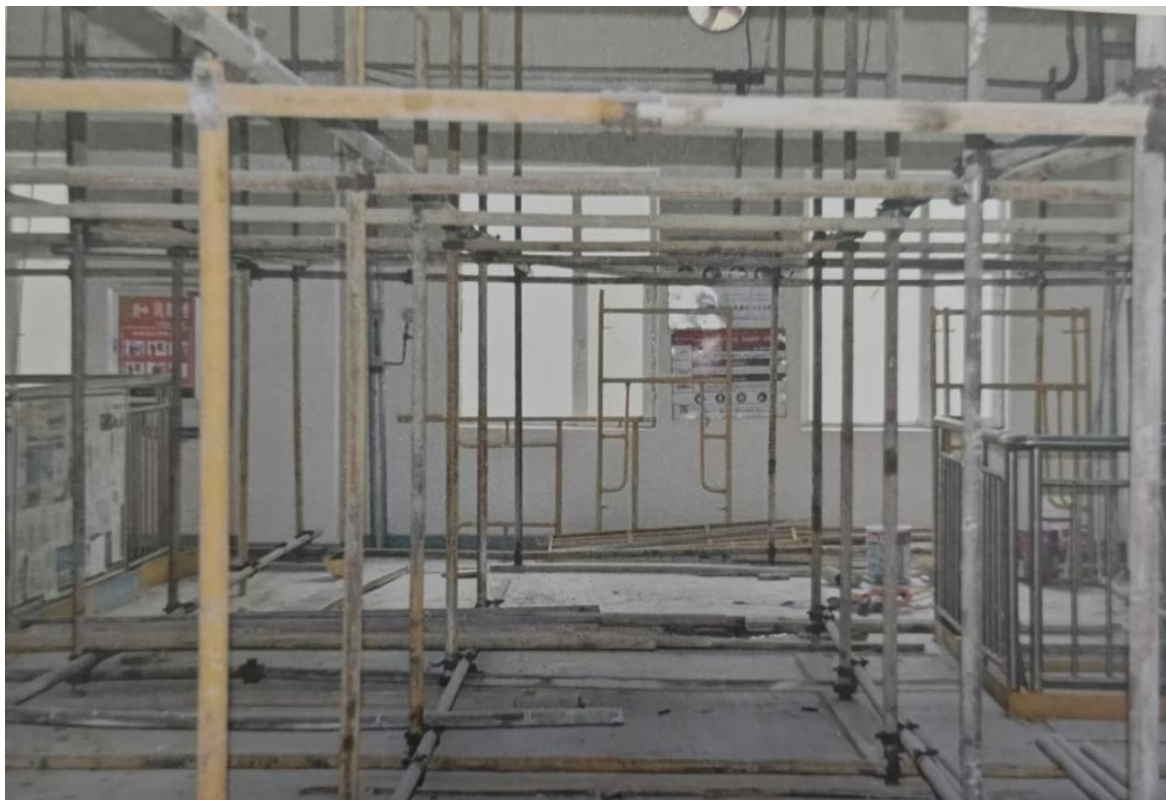
图 2 事故发生现场图片一（从南向北拍摄）

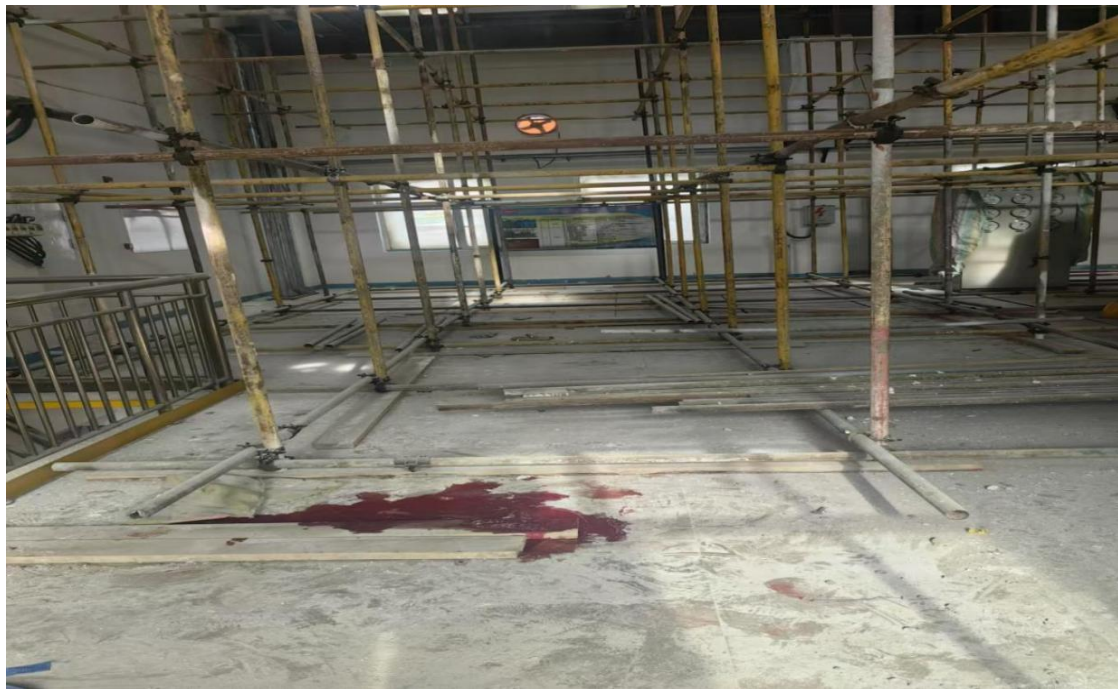
图 3 事故发生现场图片二（从北到南拍摄）

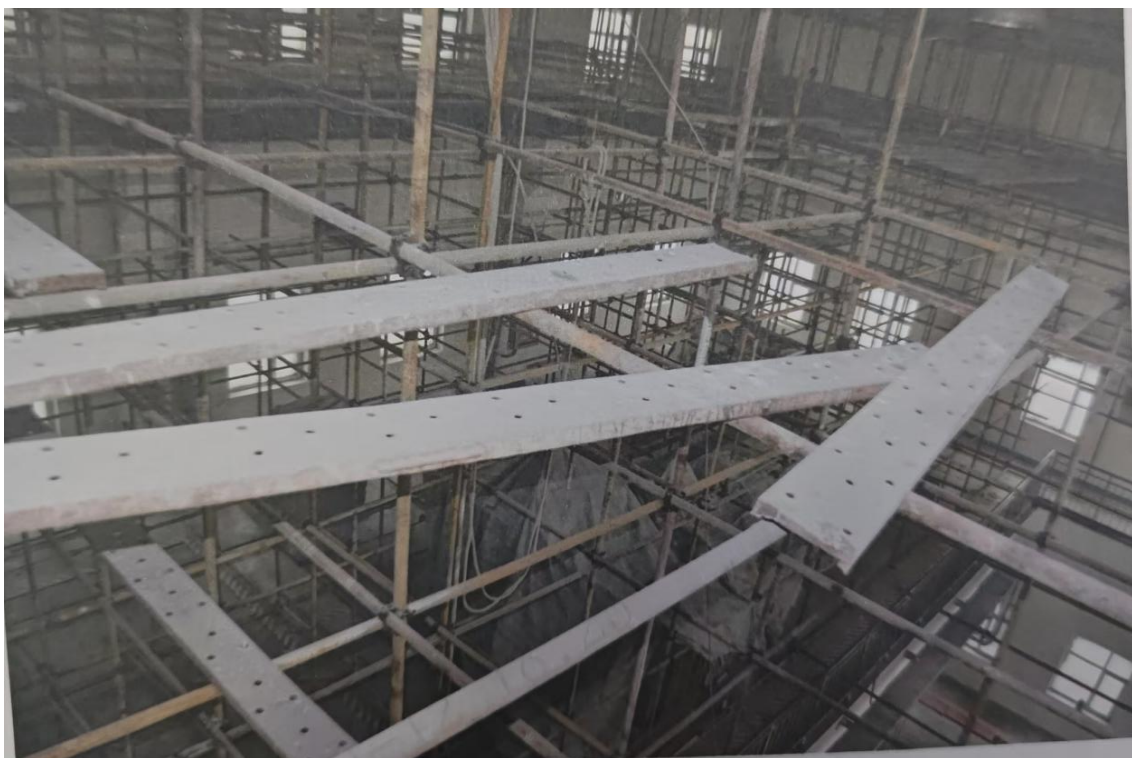
图 4 事故发生现场图片三（从高向低拍摄）

6.81 米脚手架工作面（死者坠落前工作位置）摆放用于脚手架踏板，呈“八”字形（窄口向西，宽口向东）未进行绑扎固定，其余钢板均与西墙面、南墙面平行摆放，于倾斜钢板面发现一处残缺鞋底花纹（拍照提取）。

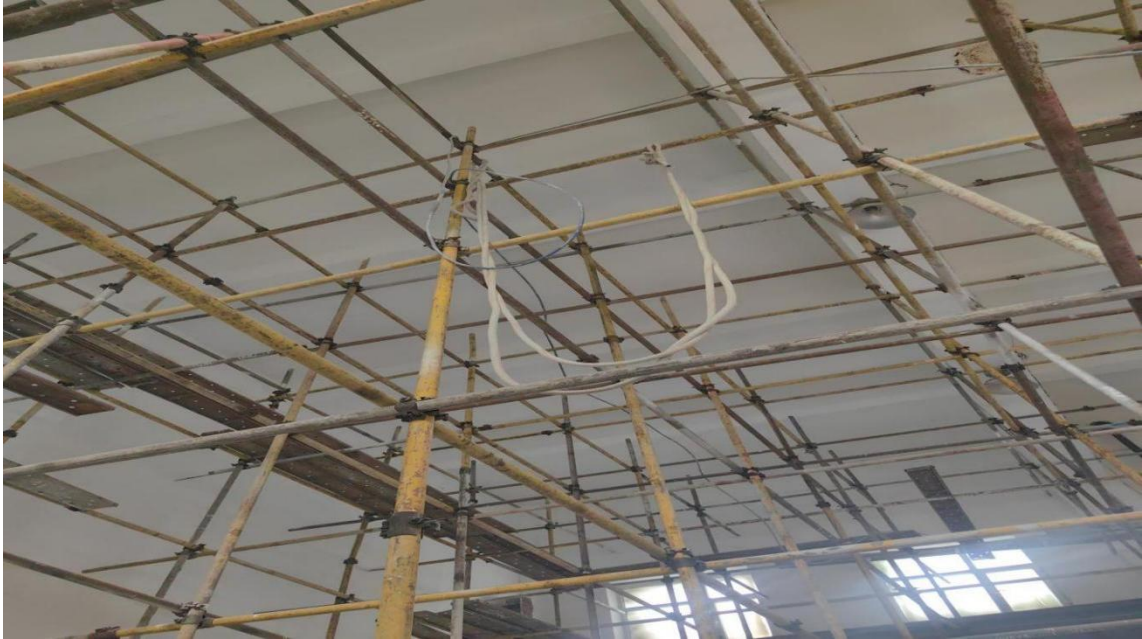
图 5 事故发生现场图片三（从低向高拍摄）
