# 生产安全事故调查报告书

布尔津县布尔津镇新疆德鑫恒瑞劳务有限公司监控设施维护项目

“10·10”一般触电事故调查报告

2023 年 12 月 7 日

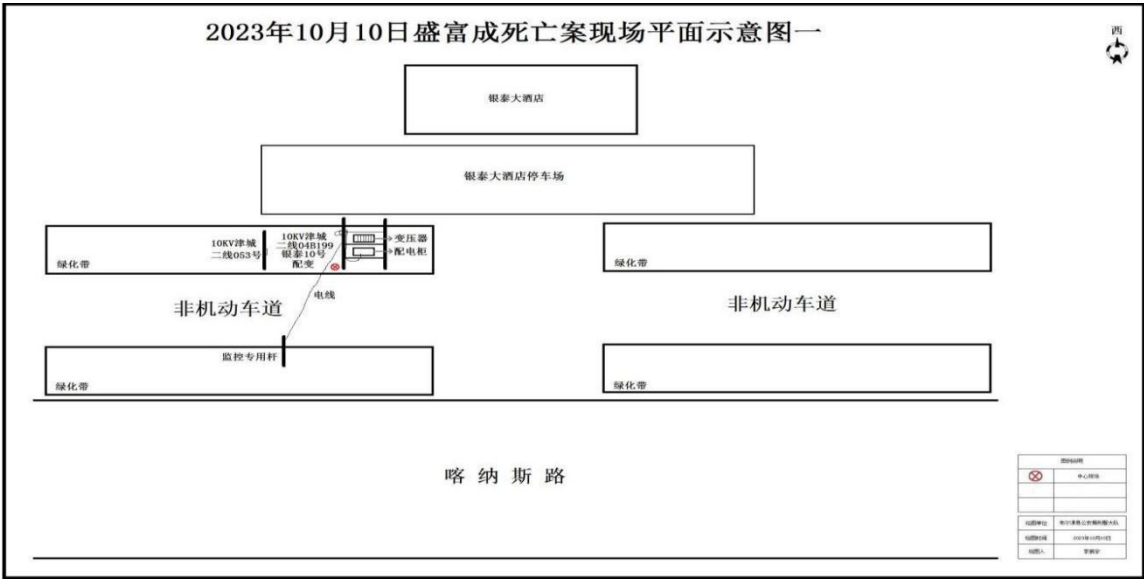
事故现场平面图一：

事发中心现场位于新疆布尔津县 10KV 津城二线 04B199 银泰 10 号配变电线杆。以现场为中心由西向东方向依次为银泰大酒店、银泰大酒店停车场、绿化带、非机动车道、绿化带、喀纳斯路。现场可见一金属梯靠于变压器上方横杆（现场勘验时专业人员将金属梯放倒至绿化带中），梯子南侧电线杆可见一根松散的

电线，电线向下通往 BQDX2 五合一配电柜，配电柜面可见银泰 10 号配变 G01 字样；死者位于高压线杆南侧路沿石上。

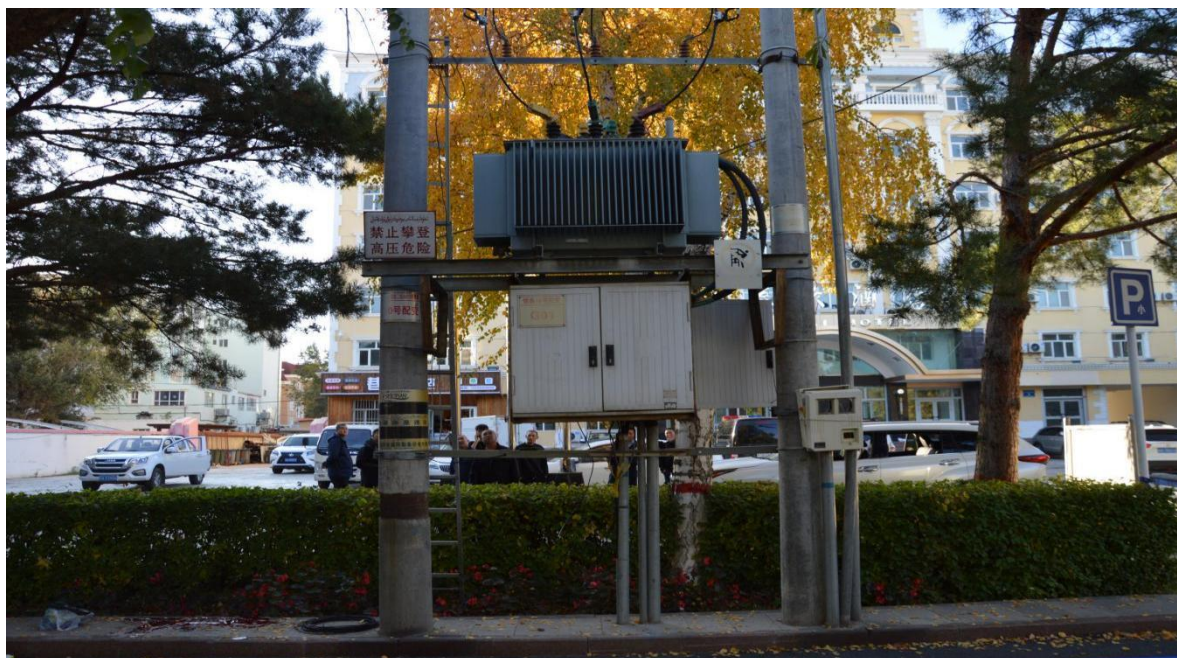
事故发生现场图片一：

2023 年 10 月 10 日 17 时 30 分许，新疆德鑫恒瑞劳务有限公司施工人员盛富成、郭秀杰在立昂技术股份有限公司布尔津项目负责人外出采购线缆期间，擅自处理布尔津县银泰大酒店停车场前人行道监控故障，发现监控电源线有断点；监控电源线是连接在 10KV 津城二线 04B199 银泰 10 号配变压器下方五合一配电箱内，由该配电箱进行供电。施工人员盛富成与郭秀杰将监控电源线断点接好之后，需要将电源线在空中保持绷紧状态，盛富成通过一把铝合金梯子爬到电线杆上违规将电源线缠绕在电线杆上，在缠绕的过程中，不慎触碰到变压器高压线接线柱。现场另一名施工人员郭秀杰在 10 号配变压器下方听到“嘭”的一声响，紧接着就看到盛富成从电线杆上掉了下来，摔在人行道沿石上。郭秀杰立即拨打了 120 急救电话和 110 报警电话。17 时 40 分许，民警到达现场。17 时 43 分许，120 急救人员到达现场。18 时 37 分许，经布尔津县人民医院抢救无效死亡。

新疆德鑫恒瑞劳务有限公司布尔津监控安装维修项目负责人盛富成（施工人员），在未经立昂技术股份有限公司布尔津项目负责人安排施工的情况下，未佩戴符合国家标准或行业标准的安全防护用品，持假冒低压电工特种工证书擅自在未断电的变压器电线杆上进行监控电源线绑缚作业，违章作业造成的一般触电生产安全责任事故。
