# 陕西中防石化科技股份有限公司

## “8.13” 事故调查报告

2020 年 8 月 13 日 19 时许，陕西中防石化科技股份有限公司卷材车间配料室发生一起燃爆着火事故，过火面积约 300 平方米，事故造成 2 名工人死亡，直接经济损失约 370 万元。

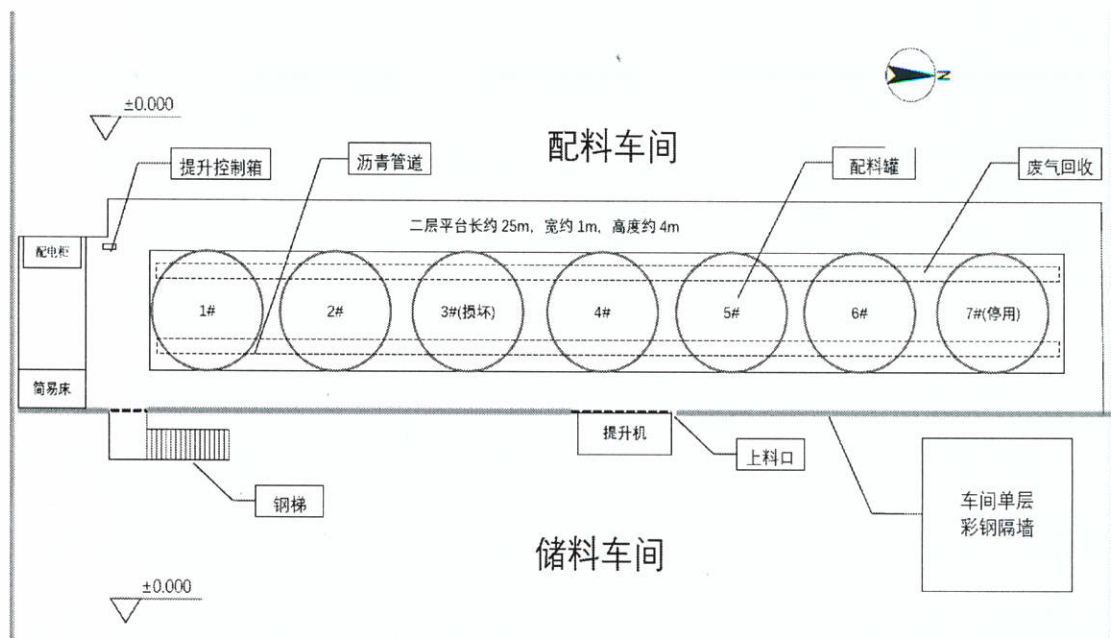
火灾现场位于该公司卷材车间配料室，配料室南北方向依次设置7个配料罐（7个罐为非标制作），起火前能够正常工作的为1、2、4、5、6号罐。在罐区的上方设有铁制回型平台，罐区南北长约25米，东西宽约7米，7个罐上方分别设有进料口，且均朝向东侧人行平台。罐区上方有排气管道、进沥青管道、进滑石粉管道，罐区东侧平台中间为提料口。

通过观察配料室过火痕迹，配料室整个东侧较西侧炭化程度严重，二层平台较底部燃烧炭化程度深；从配料室整个东侧情况来看，中间部位较两边燃烧炭化程度深，东侧墙面形成了以提升料口为中心的V字型过火痕迹，综上可以判定起火部位位于二楼配料平台提料口处。

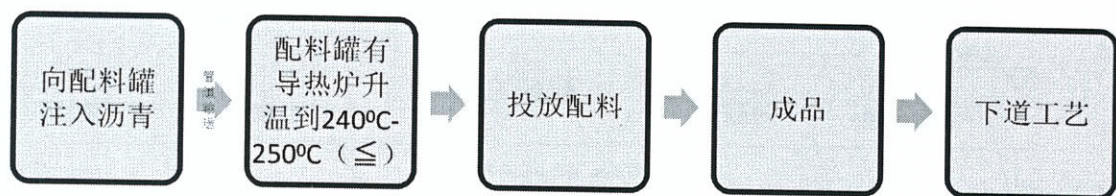
该公司配料室的生产工艺为：接到生产任务后，配料室通知罐区主任，向配料罐输送温度为  $100^{\circ}\text{C}$  左右的沥青，注入时间大约 30 分钟左右；然后通知锅炉房对导热油进行升温，并开启循环泵对 5 个罐体进行升温，当罐体内温度升至  $240^{\circ}\text{C}$  到  $250^{\circ}\text{C}$  时，人工开始投放胶粉、管道输送投入滑石粉，当罐内沥青温度回落至  $220^{\circ}\text{C}$  时开始加入废机油（润滑油），整个配料工艺完成。

本次生产任务为 2 种型号的产品：其中 1、2、4 号罐为一种产品的配料，各罐具体量为：3 吨沥青、2 吨胶粉、5 吨滑石粉、0.9 吨废机油；其中 5、6 号罐为一种产品配料，除每罐加废机油量变为 0.18 吨外，其它与第一种配料相同。
