郎溪县安徽亘浩智能制造有限公司“6·29”  
一般起重致害生产安全事故调查报告

安徽亘浩智能制造有限公司  
“6·29” 事故调查组

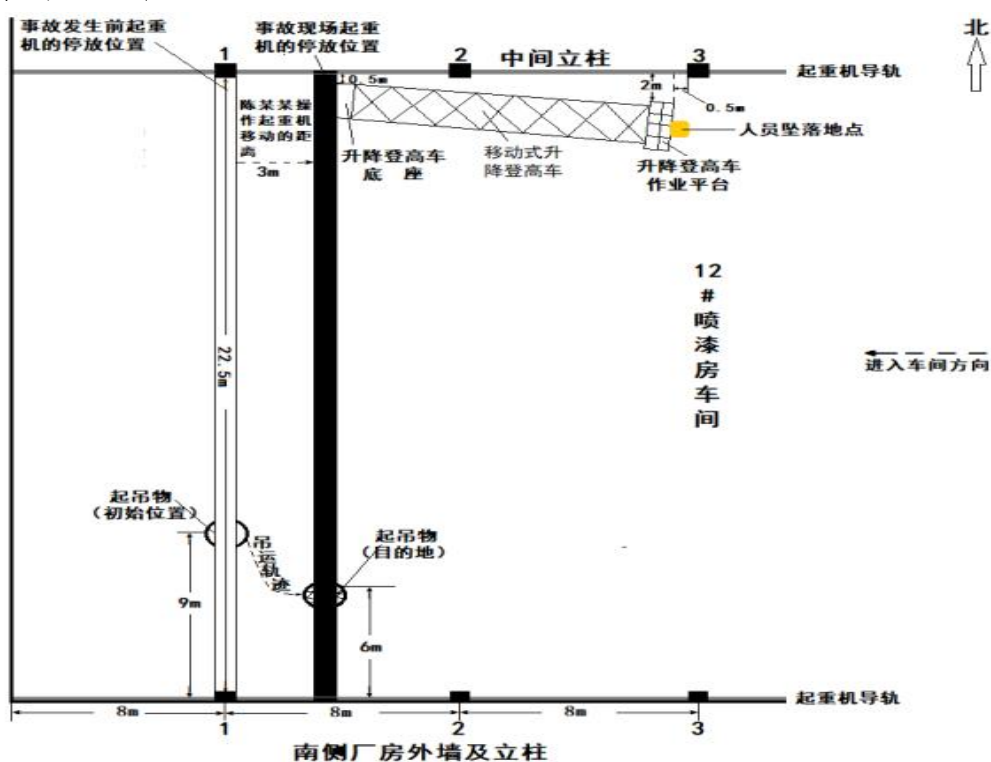
图 1 事故现场示意图

事故现场位于安徽亘浩公司 1 号厂房喷漆房车间西侧原固定式喷漆房区域。高空升降平台倾倒于第一立柱至第三立柱之间，高空升降车底座位于第一立柱处（距离西墙的水平距离约 11 米，距北墙约 0.5 米），高空升降车平台位于第三立柱向西约 0.5 米处（距离西墙的水平距离约 23.5 米，距南墙约 2.0 米），起重机位于第一立柱与第二立柱之间（距离西墙的平行

距离约 11 米)。

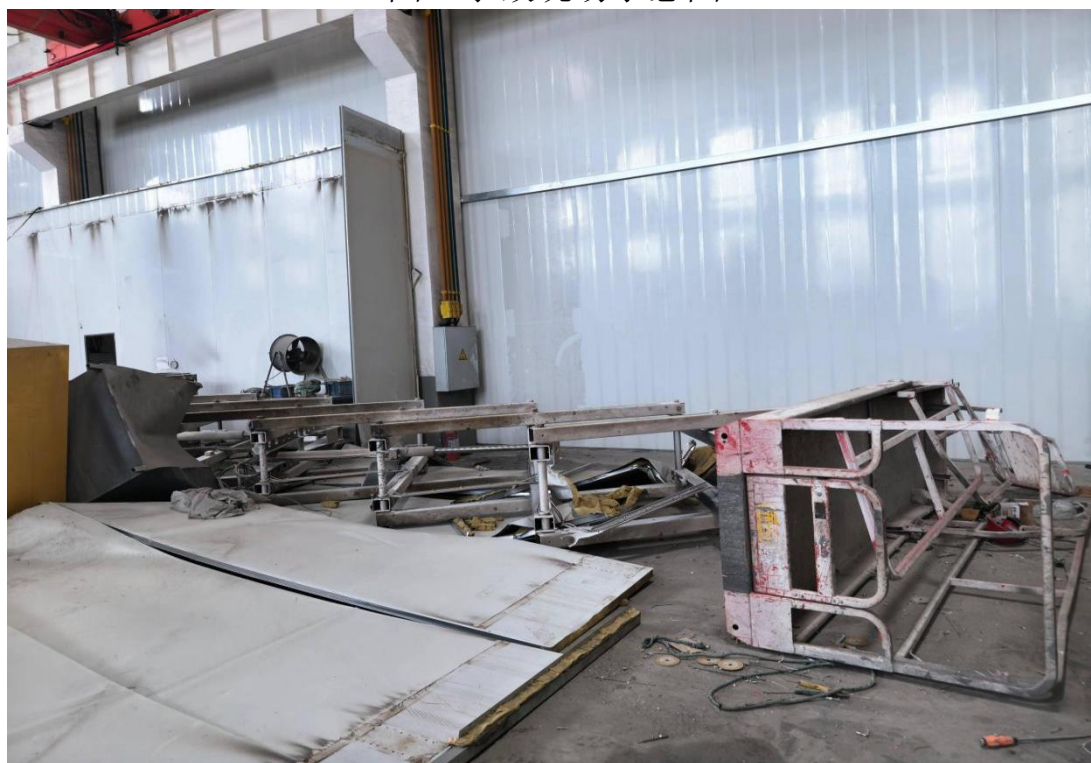
图 2 事故现场图片

11 时 20 分左右，安徽亘浩公司喷漆工陈某军完成第 4 个工件喷涂后，面向南背向北操作起重机（位于第一立柱处，距离西墙的水平距离约 8 米，桥架高度 6 米）自西向东运行了 3 米，不慎将薛某康、薛某防施工使用的升降车碰倒，薛某康、薛某防随升降车一同倾倒，摔落至车间地面，造成其 2 人死亡。

经调查，认定事故的直接原因是：安徽亘浩公司喷漆工（起重机操作工）陈某军违反公司制定的行车工安全操作规程，操作起重机械时，未观察周边环境，将上海皖舜公司派驻安徽亘浩公司人员薛某康、薛某防正在施工使用的不具备登高作业安全条件的升降车碰倒，导致两人从9米的高处作业点随升降车一同倾倒摔落，造成事故发生。

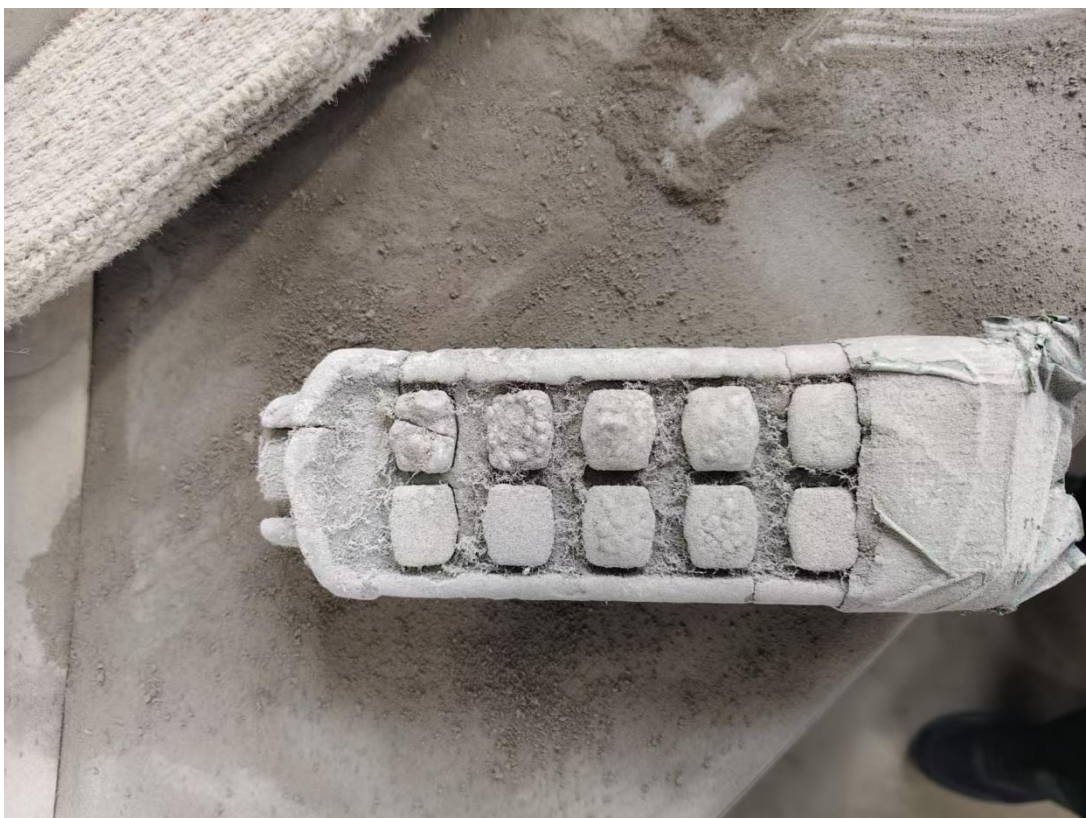
图 3 事故起重机械无线遥控装置

**1. 安徽亘浩公司。**安全生产主体责任落实不到位，作为特种设备使用单位，未规范开展特种设备安全教育培训工作；多台行车日常管控严重缺失、管理混乱，起重机械无线遥控装置积尘严重且按键失灵；未能有效辨识起重机械作业与高处作业交叉风险，未对交叉作业现场进行统一协调管理，未采取有效措施确保作业安全。其对事故发生负有主要责任。涉嫌违反《中华人民共和国特种设备安全法》相关规定，建议由郎溪县市场监督管理局依法给予行政处罚。

**1. 安徽亘浩公司。**一是特种设备安全管理存在严重漏洞。经调查，该企业共有 52 台特种设备，属于特种设备使用重点单位，起重机械日常运维、巡检管控混乱无序，多台行车无线遥控装置积尘严重、按键失灵；特种设备安全教育培训流于形式，未对起重作业人员开展系统培训考核，违规安排未经培训并考核合格的喷漆工兼职操作桥式起重机；特种设备作业现场风险管控缺失，厂区内特种设备作业与承包商单位高处作业形成交叉，但未安排专职人员对交叉作业现场进行协调与安全监护。二是承包商安全管理不到位。与上海皖舜公司签订改造施

安全管理人员，定期开展履职考核；要对承包商实施统一管理，将外包作业纳入本单位安全管理体系。**二要强化安全风险辨识管控。**企业要立足生产实际，全面系统深入开展安全风险辨识，制定针对性管控措施，切实消除事故风险；要以重大事故隐患排查治理工作为抓手，深入开展隐患排查整治，分析研判问题产生的深层次原因，做到从根本上解决问题。**三要从严规范特种设备作业安全管理。**企业要建立健全起重机等特种设备作业管控流程，严格执行起重作业“十不吊”规定，起重设备作业前操作人员必须全面环视确认周边环境安全；常态化开展起重设备巡检维保，及时处置遥控失灵、积尘卡顿等设备缺陷，配强特种设备安全管理人员；当起重机械作业可能与其他作业活动发生干涉，存在交叉作业、盲区等情况的，应当采取有效措施，确保作业安全。**四要强化特种作业安全管理。**全面规范高处、动火、有限空间、临时用电等特种作业及高风险作业，严格执行作业审批、安全技术交底制度；从严从细核查作业人员持证情况，杜绝无证上岗、作业票与现场实际不符等安全隐患问题。**五要强化安全培训教育。**以本次事故为典型案例开展全员警示教育，分层级对起重机操作工、班组长、安全员开展专项培训，培训内容须覆盖起重机械操作规范、高处作业安全要求、交叉作业风险辨识等内容。建立“理论+实操”双重考核机制，考核不合格人员一律不得上岗作业。严禁未经培训考核
