# 宣城琛诚建筑工程部“5·7”一般起重致害 事故调查报告

“5·7”一般起重致害事故调查组

2026年7月3日

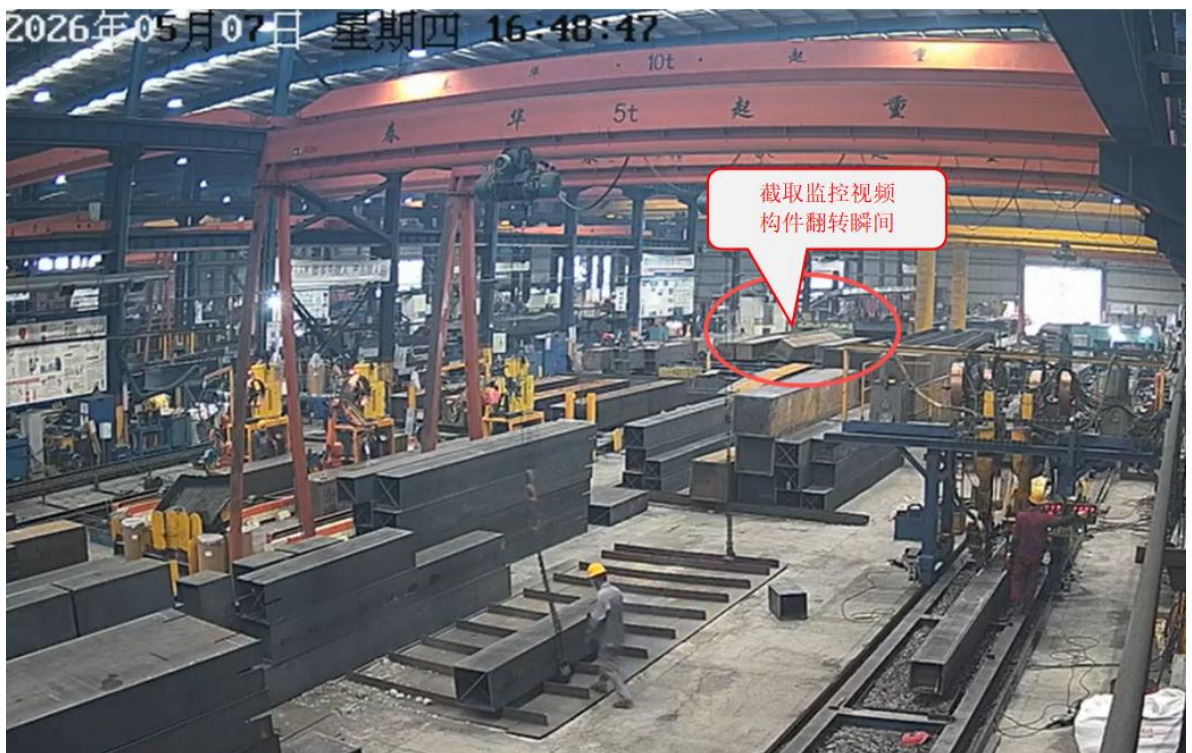
5 月 7 日 16 时 48 分，崔某庆为钢构件挂好吊钩，手持行车遥控器退出台架，绕行至钢构件东侧面靠北约三分之一位置时，再次进入吊运钢构件翻转覆盖区域（身体位于吊件正下方）。在构件起升翻转过程中，崔某庆被挤压在钢构件与台架之间，造成头部遭受致命伤害。事发时，崔某庆按要求规范佩戴安全帽（帽带系紧）、安全鞋、耳塞、手套、口罩、护目镜及护脚布，行车遥控器握于手中。（图 1）

图 1 事发时监控画面

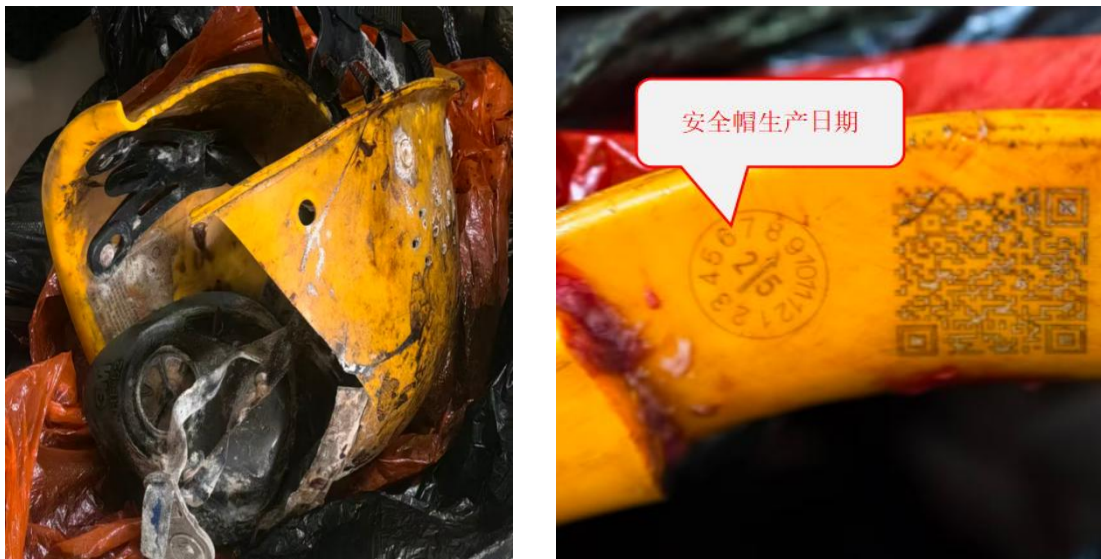
经现场勘察和调取监控视频，事故发生在第 5 车间焊接工序。事发时，除死者崔某庆外，现场有班组长李恒娟在约 5 米外的同一台架南侧作业。车间内行车运行正常，事发构件为箱型柱钢构件，重约 3 吨。崔某庆正确佩戴安全帽，帽带系紧（图 2），遥控器在手中，头部被挤压于构件与台架侧面棱角之间。（图 3）

图 2 事故现场安全帽

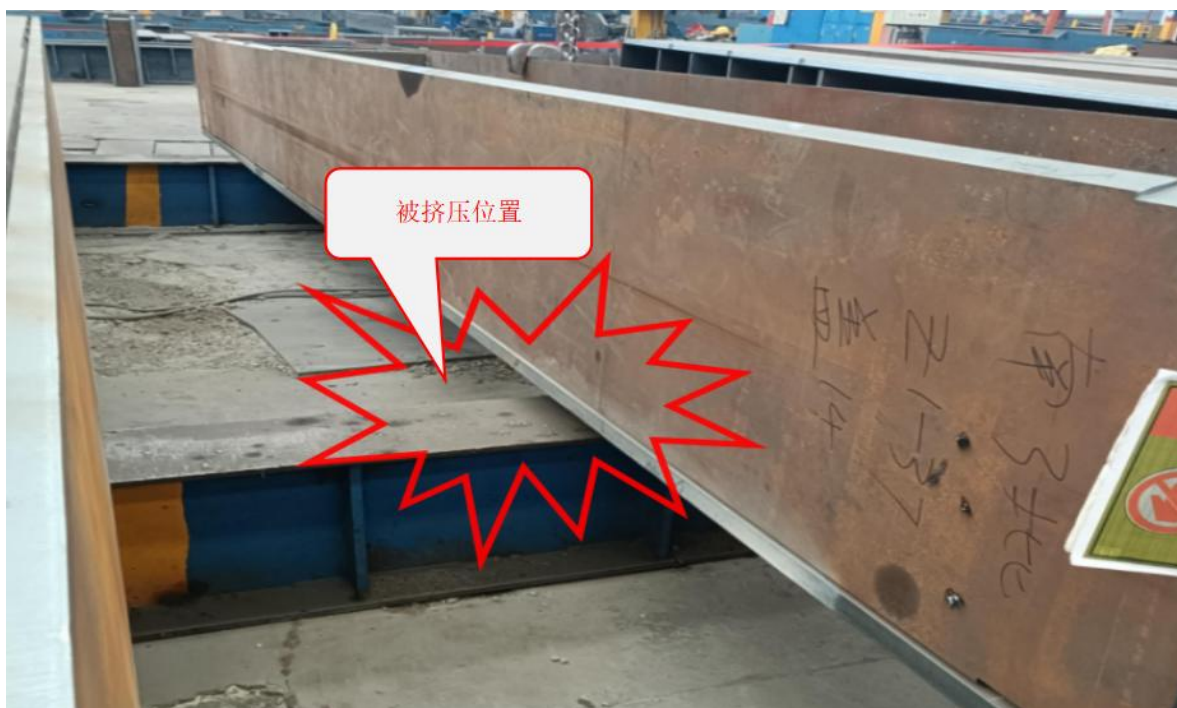
图 3 事故现场

崔某庆虽经安全教育，但自身安全意识淡薄，起重作业风险辨识能力不足，未严格执行起重机械安全操作规程，违规进入吊运构件覆盖的危险区域，未与吊物保持安全距离，被翻转的钢构件挤压头部致死，其违章作业是导致本起事故发生的直接原因。

琛诚建筑要强化落实安全主体责任，主要负责人和各级责任人员要认真履行职责，督促、检查本单位的安全生产工作，及时消除事故隐患；组织制定并完善特种设备操作规程和风险管控清单；严格落实“日管控、周排查、月调度”机制；加强对特种设备作业人员进行安全教育和技能培训；安全管理人员要按照规定检查本单位的安全生产状况，建立岗位责任、隐患治理、应急救援等安全管理制度，及时排查生
