# 中冶天工集团有限公司“7·27” 一般坍塌亡人事故调查报告

重庆市渝中区政府事故调查组

2025 年 11 月 4 日

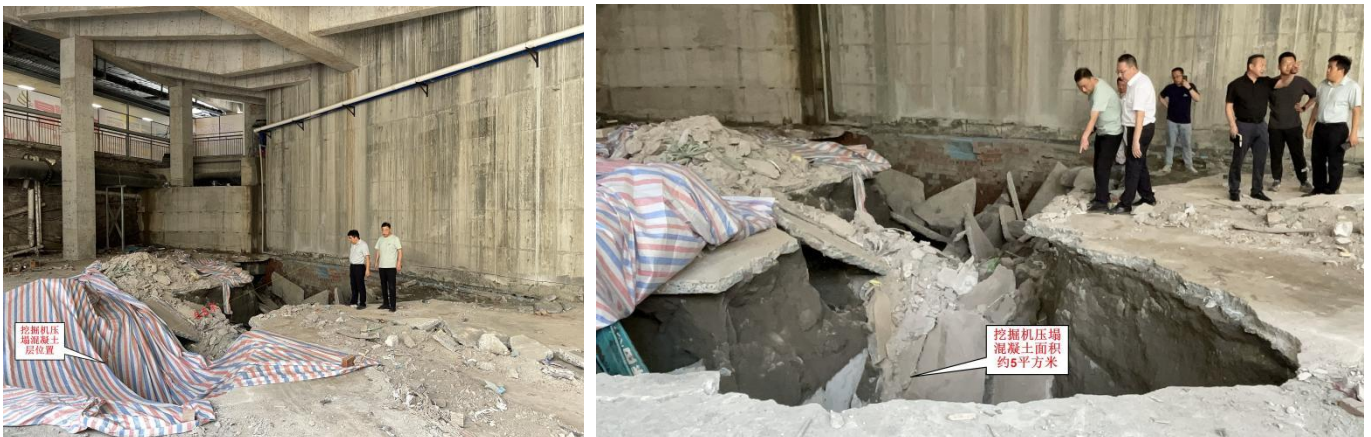
附图一

2.现场勘验情况：回填区域靠墙处已进行了局部破除作业，地面有挖掘机作业痕迹，李\*\*操作挖掘机换位到事发位置继续作业时，压破混凝土垫层引起坍塌，坍塌面积约 5m<sup>2</sup>（详见附件一），李\*\*随挖掘机掉入回填区域空洞内，可见回填区域有最大深度约 3.7m 的空洞，空洞面积约 20m<sup>2</sup>（详见附件二）。

重庆中心一期项目北部回填区域，为多处汇水点，受雨水和下水等冲刷，导致回填土流失，形成了局部空洞，李\*\*操作挖掘机对混凝土垫层进行破除作业时，混凝土垫层被压破引起坍塌，因挖掘机无司机室，李\*\*所处机位裸露无有效防护，致使李\*\*随挖掘机掉入空洞内甩出驾驶位，被掉落的混凝土块击中受伤后死亡，导致事故发生。

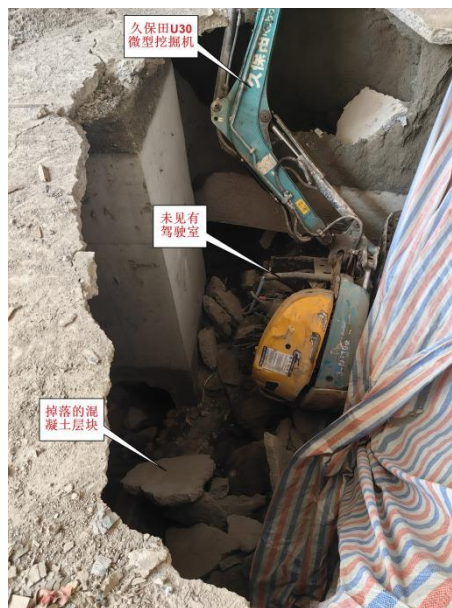
附图三

3.李\*\*操作的挖掘机型号：久保田 U30 微型履带挖掘机，吨位：3 吨；整机工作重量：3648kg；铲斗：反铲。挖掘机无司机室（详见附件三），不符合《土方机械安全第 1 部分：通用要求》（GB/T25684.1-2021）第 4.3.1.1 机械设备“驾乘式机器的司机位置宜安装司机室。工作质量大于 1500kg 和有坐姿司机位置的机器应能配备司机室。”的标准，违反了《建筑机械使用安全技术规程》（JGJ33-2012）第 2.0.3 “机械上的各种安

全防护和保险装置及各种安全信息装置必须齐全有效。”的规定，不具备安全生产条件。
