# 安徽精超风光新能源科技有限公司 光伏项目工地“11·30”一般高处坠落事故 调查报告

编制单位： 宣城市“11·30”事故调查组

编制日期： 2026 年 1 月 27 日

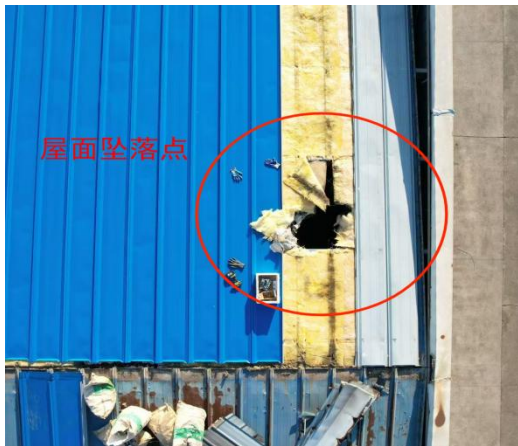
差约为 3.45m，坠落点下方未设置防坠平网等安全保障措施。

图 4 屋顶情况

安徽祺韬电力科技有限公司在安排工人进行高处作业时，未设置防止作业人员坠落的安全设施，未在屋面设置可靠的安全带挂点，未在屋面下方设置防坠平网等。同时胡某旺高处作业时未正确佩戴安全帽、未系安全带。是导致胡某旺坠落死亡的直接原因。

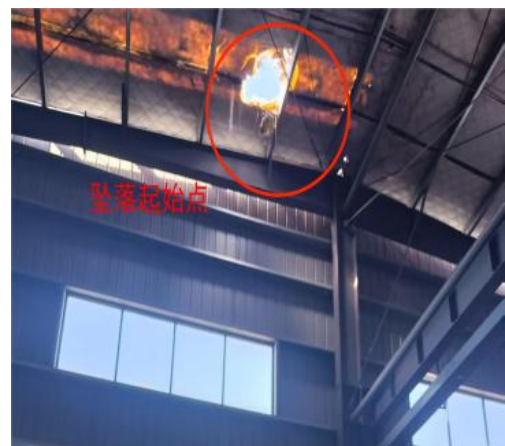
图 5 屋内情况

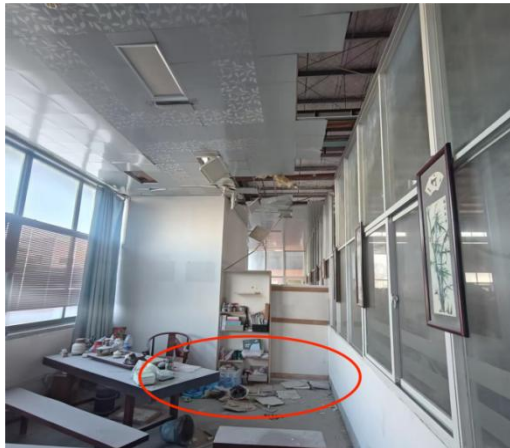
图 6 坠落后死者的位置

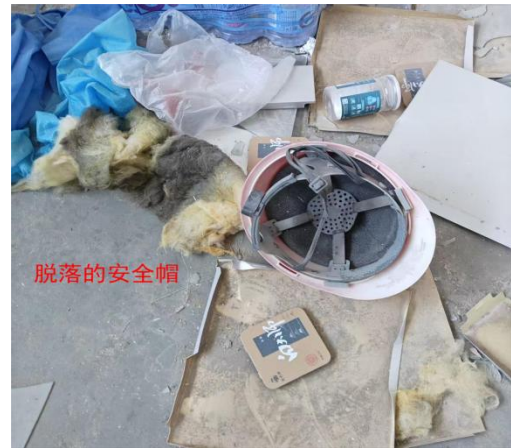
图 7 脱落的安全帽

**胡某旺，现场工人：**2025年11月29日入职。自身安全意识淡薄、安全风险辨识和防范能力不足、高空作业时未系安全带、未正确佩戴安全帽，最终踩空导致高空坠落死亡。对此次事故的发生负有直接责任，鉴于其在事故中死亡，建议免予追究责任。
