# 宣州区安徽华峰重工机械有限公司“11·19” 一般灼烫事故调查报告

2025年11月19日2点18分左右，安徽华峰重工机械有限公司工人在作业过程中发生一起钢水喷溅灼烫事故，造成1人死亡，3人受伤。直接经济损失155万元。

经调查认定，安徽华峰重工机械有限公司“11·19”钢水喷溅灼烫事故是一起因作业人员违规操作，造成人员伤亡的一般生产安全责任事故。

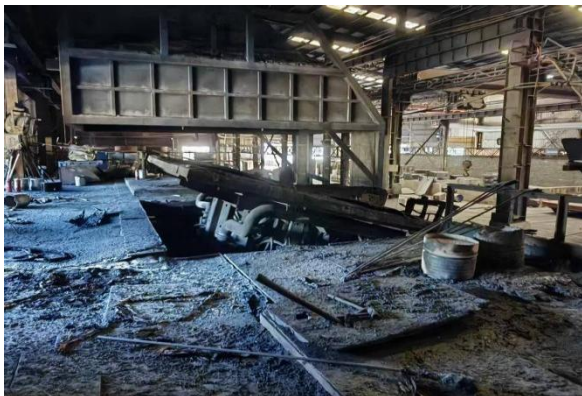
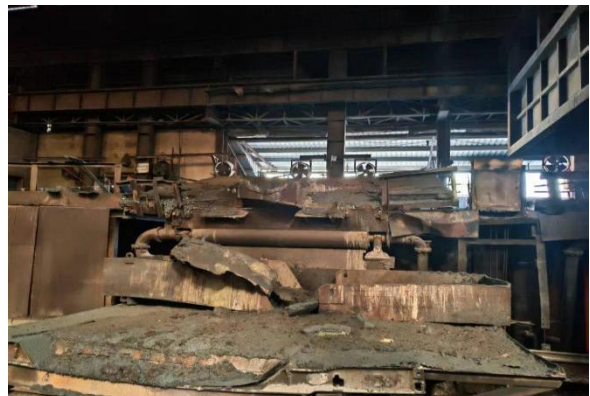
图2 事故现场照片

经现场勘查，本次事故发生在5号车间中频炉熔炼区域，现场1跨北侧从东到西依次摆放2台20T中频炉、1台25T真空脱气炉、烤包区、造型区和模具库，南侧布置铁水转运线和浇铸区，事故发生钢水喷溅为2号20T中频炉。

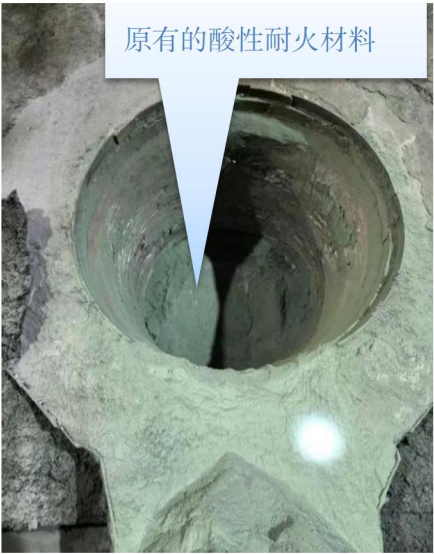
图 3 2 号炉炉内和炉底情况 图 4 联铸新材料提供的烘炉取线图

本次事发 2 号中频炉初次使用中性耐火材料（氧化铝和镁铝尖晶石），砌筑时未将炉底原有酸性耐火材料（二氧化硅）彻底拆除，导致炉底新砌筑耐材厚度不足，且在高温下不能与原有酸性耐材有效固结，使用钢水洗炉时炉内钢水在中频炉磁场搅拌下带动钢水将新砌筑的炉底耐火材料冲刷上浮。

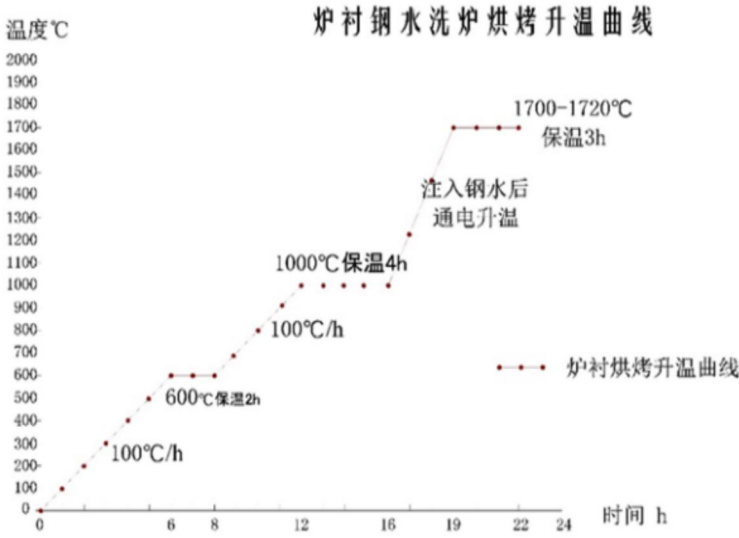
联铸公司提供的中性耐火材料烘炉操作规程规定：采用炉衬钢水洗炉烘烤工艺时需烘炉、保温共 16 小时，烘烤后炉衬温度达到 1000℃ 时方可注入钢水。实际操作过程中烘烤时间只有 5 小时 18 分，升温速度控制在 100℃/小时，烘烤温度约 600℃，未达到规定的烘炉工艺要求，且未形成烧结安全层，随后又停炉约 5 小时后才加入钢水洗炉烘烤，进一步降低炉衬的温度。

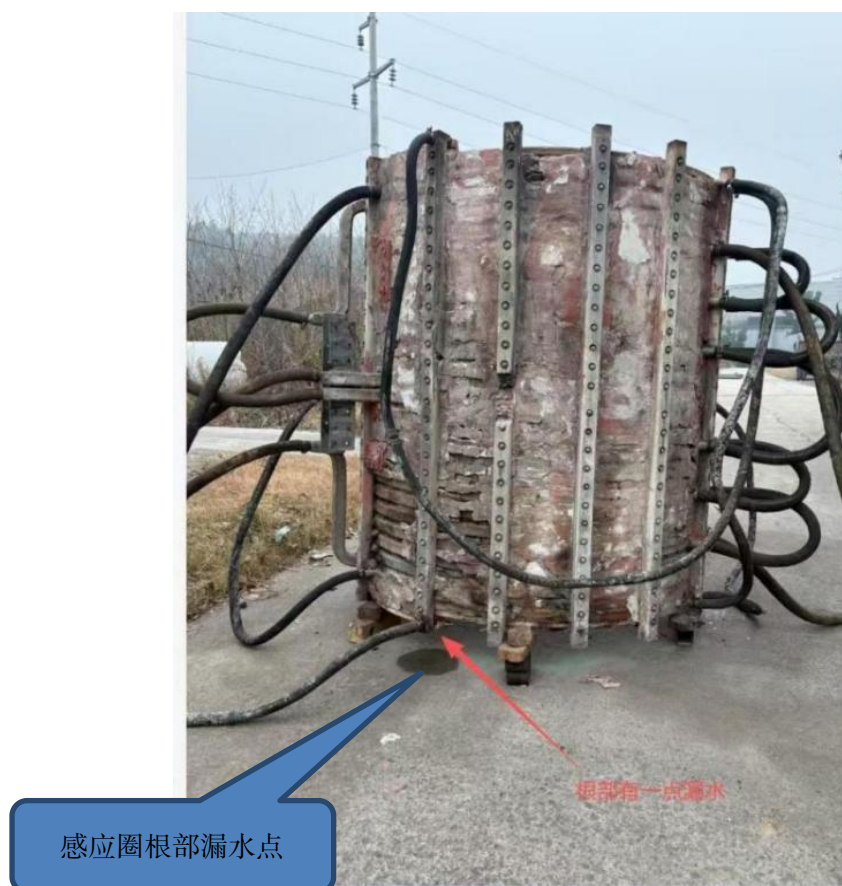
炉衬打结完成后准备通电烘炉，筑炉工肖某升发现感应圈与水冷电缆连接处有渗水现象，但炉长童某玉未采纳筑炉工肖某升意见及时处理，随即通电烘炉，导致渗漏的水进入炉底耐火材料，使炉底耐火材料受潮，烘烤 5 小时 18 分后停炉约 5 小时，此时感应圈持续渗水，继续使炉底烘干的耐火料受潮。事发后对 2 号炉感应圈通水打压测试，发现感应圈底部有渗水点。

图 5 打压测试时感应圈底部渗水点

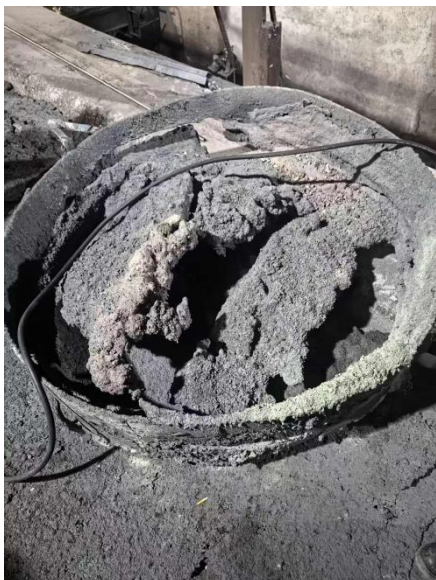
2号炉加入钢水后发现炉内有钢水翻腾和结凝盖现象，按照中频炉操作要求此情况下应降低功率甚至关闭电源，等待翻腾现象消失后方可通电冶炼，同时应及时将凝盖烧通确保气体顺利逸出。此时炉长童某玉指挥使用吹氧管烧掉凝盖，但未降低中频炉功率或停炉，导致炉内压力越来越高。事发前3分钟通过倾动炉体方式试图烧开上部凝盖，凝盖局部烧穿后气体裹挟着钢水从炉口大量喷出。

图6 大喷后喷出的凝盖

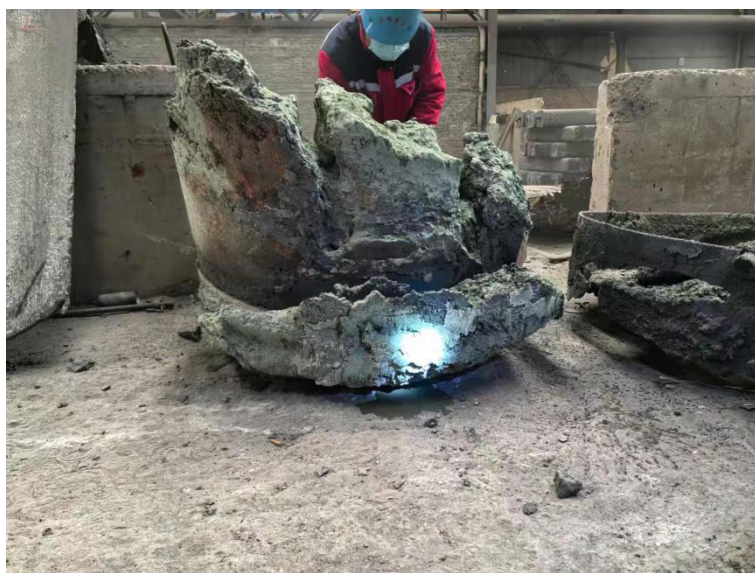
图7 拆炉后炉底残余钢块
