# 蜀衡铜业（重庆）有限公司“4·22” 一般机械致害事故调查报告

蜀衡铜业（重庆）有限公司  
“4.22”一般机械致害事故调查组  
2026 年 7 月 30 日

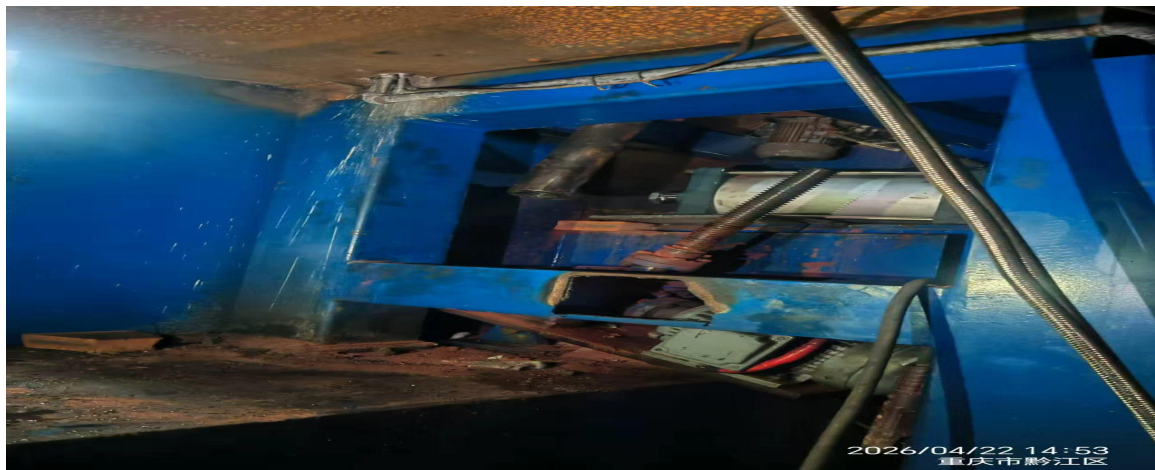
图 2 浇包升降装置脱落后

包升降机基座损坏，螺纹杆脱落，浇铸机基坑深度在 2-3 米

经现场勘察，升降机基座损坏、螺纹杆脱落，设备的安全防护联锁装置及限位保护失效。根据《生产设备安全卫生设计总则》（GB5083-2023）第 6.1.2 条<sup>[1]</sup>和第 6.1.3 条<sup>[2]</sup>规定，应当配置可靠的限位装置，然而此次涉事升降机的限位保护装置失效，直接导致了浇包超越极限位置后坠落。

（一）蜀衡公司应严格落实安全生产主体责任，建立健全全员安全生产责任制；切实加强全员安全教育培训并建立一人一档；强化现场作业安全管理，完善危险作业审批和监护制度；全面排查治理设备设施事故隐患，落实双重预防工作机制；同时依法编制应急预案、配备救援器材并定期组织演练，切实提升全员应急处置能力。

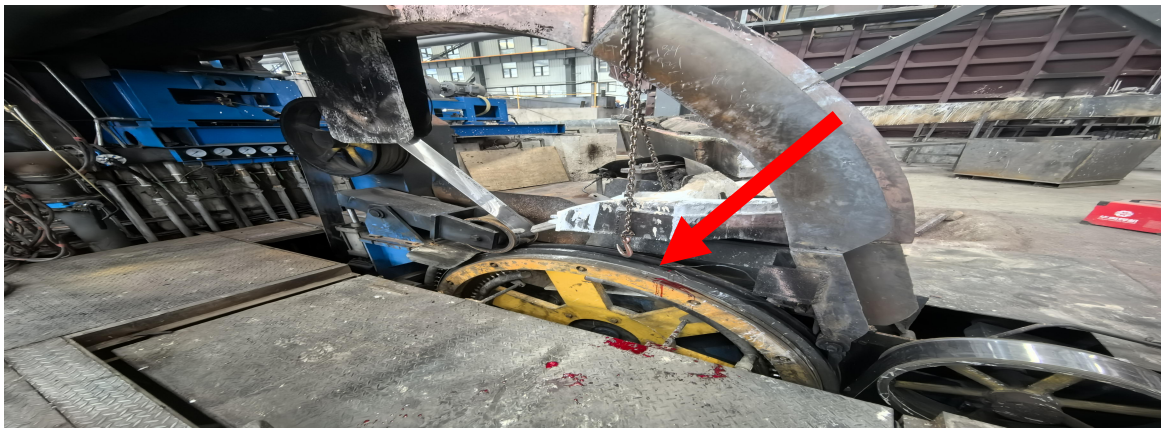
图 3 死者位置示意图（箭头所指位置）

2026 年 4 月 22 日 9 时 18 分许，该公司机修工李\*、焊工倪\*\*在机电班组长孟\*的安排下，对浇铸机进行加装备用气缸作业。因作业点位于浇铸机基坑，空间狭窄，李\*决定到浇铸机上用手提拉气缸，由倪\*\*在浇铸机基坑协助。李\*登上浇注机后，发现浇包阻碍操作，告知孟\*需要将浇包提升。9 时 19 分许，孟\*使用遥控器启动升降电机将浇包向上提升。李\*随即踏入浇铸机区域，上半身伸入浇包下方。9 时 20 分许，浇包意外下落，将其挤压至结晶轮上，导致其受伤。同时，浇包升降机基座砸中倪\*\*左脚小趾。

1.人的不安全行为：机修工李\*安全意识淡薄，在未采取任何防坠落等安全防护措施的情况下，冒险将身体探入浇包下方危险区域，严重违反安全操作规程；机电班组长孟\*在操作浇包升降电机时，未进行安全确认即盲目操作，导致螺杆脱落，致使浇包失去支撑发生坠落，直接砸中下方人员。
