# 贵州毕节“5·4”客船倾覆事件 调查报告

贵州毕节“5·4”客船倾覆事件调查组

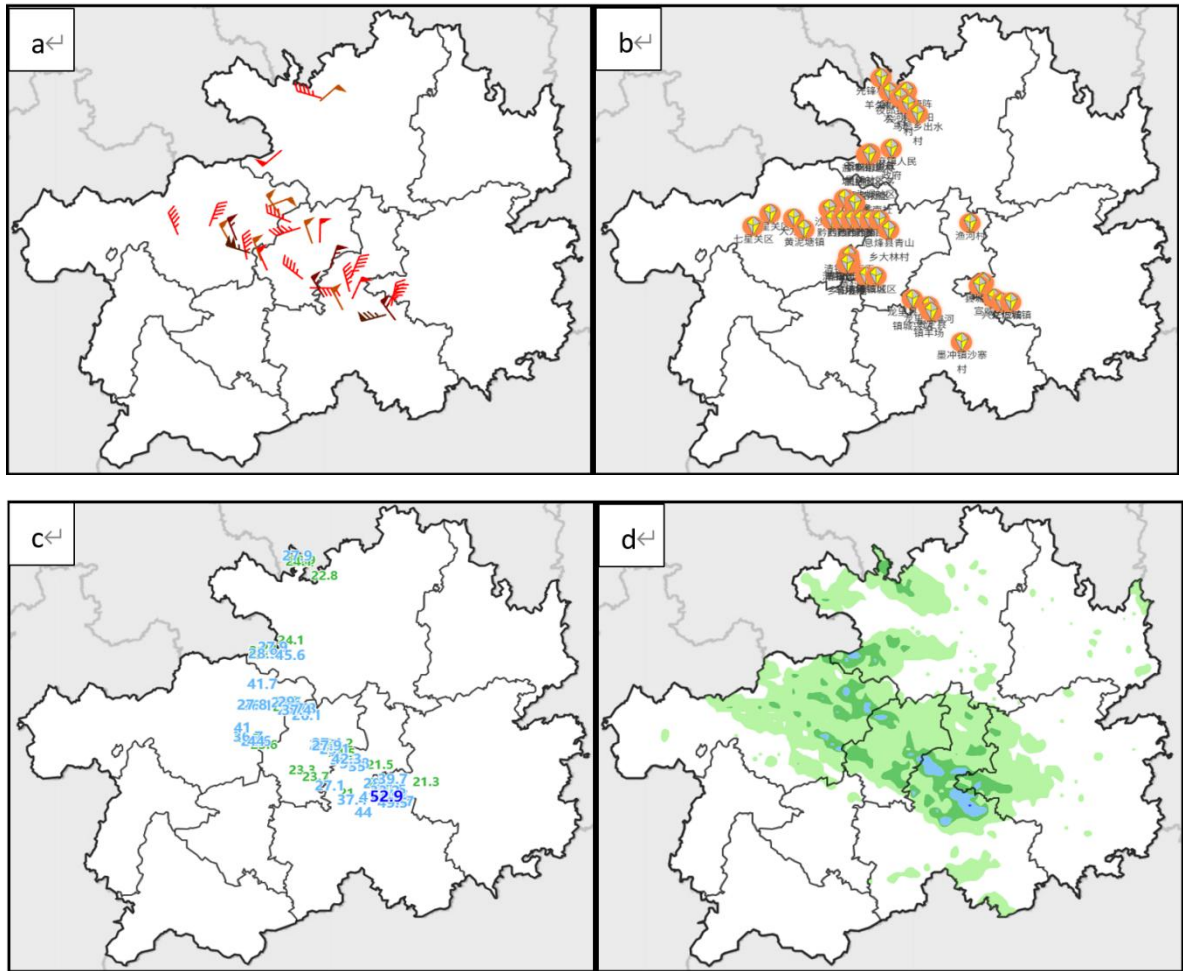
5月4日14时至20时，毕节市中东部、遵义市西部、贵阳市、黔南州中部等地局部出现8级以上雷暴大风、冰雹及短时强降水等强对流天气。5站极大风达到10级以上，极大风最强为44.7m/s，出现在事发地黔西市新仁乡；40站出现冰雹，冰雹最大直径为60mm，出现在麻江县城；38站出现短时强降水，最大雨强出现在都匀市茶农站，达52.9mm/h；6小时累积降水最大为53.2mm，出现在龙里县谷龙。

图 1：5 月 4 日 14~20 时贵州省实况天气：（a）8 级以上雷暴大风、（b）冰雹、（c）短时强降水、（d）累计雨量

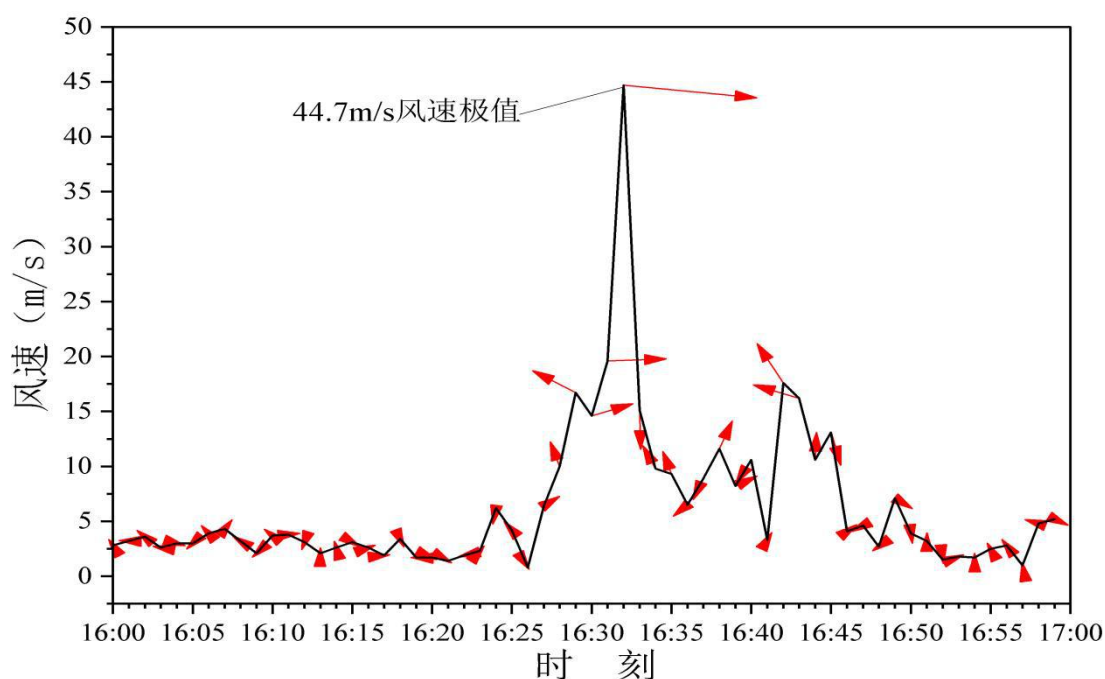
位于六冲河北岸距离化屋码头西偏北 1.28km 处的自动气象观测站（R7657）在 16 时 29 分至 16 时 33 分出现 8 级以上大风，16 时至 17 时分钟风向风速显示，16 时 26 分前该站以弱偏东风为主，16 时 27 分开始风向从偏东转为偏西风，16 时 29 分风速开始明显增加，16 时 32 分至 33 分出现 44.7m/s（14 级）的极大风，为 1961 年贵州有完整气象记录以来最大瞬时风速。16 时 33 分至 16 时 37 分风速降至 15.1m/s，但仍维持偏西风。

16 时 38 分至 16 时 40 分风向转为西南风，16 时 41 分至 16 时 44 分转为东南风，并在 16 时 42 分出现 17.6m/s 的次大峰值。表明当地出现了两轮大风，第一轮风力明显强于第二轮，且风向以偏西风为主，第二轮风向以东南风为主。

图 2：事发地附近自动气象站（R7657）16 时至 17 时瞬时风向风速

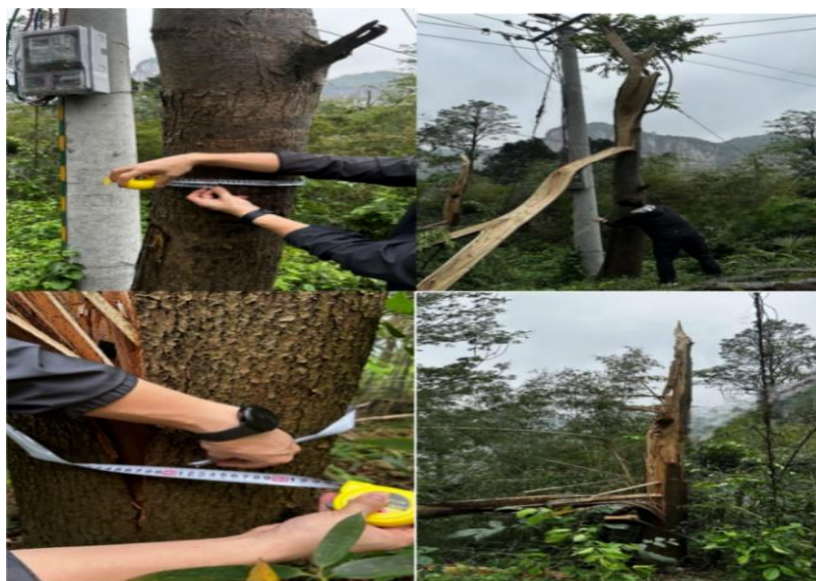
灾情调查显示，百里画廊景区及周边区域强对流过程陆地灾情表现为分散性、局地性特征，在化屋码头及其上下游地区的河岸均有树木折断、路灯倒伏等现象，陆地灾情严重区域主要集中在事发地周边，新仁乡其余地区也有屋顶受损和树枝折断情况。综合陆地现场屋顶受损情况、树木倒伏情况、自动站观测数据和附近监控视频信息，参照《GB/T 40243-2021 龙卷风强度等级》

中《附录 A( 资料性 )基于灾情指示物及灾损程度的风速差算表》，推测此次强对流过程陆面局地风力达 13~14 级，风向先后经历了从西北风到偏南风再到东南风的转变。因河面较陆面摩擦力低，推测风力可能超过 14 级。

图 3：事发地上游树干折断情况

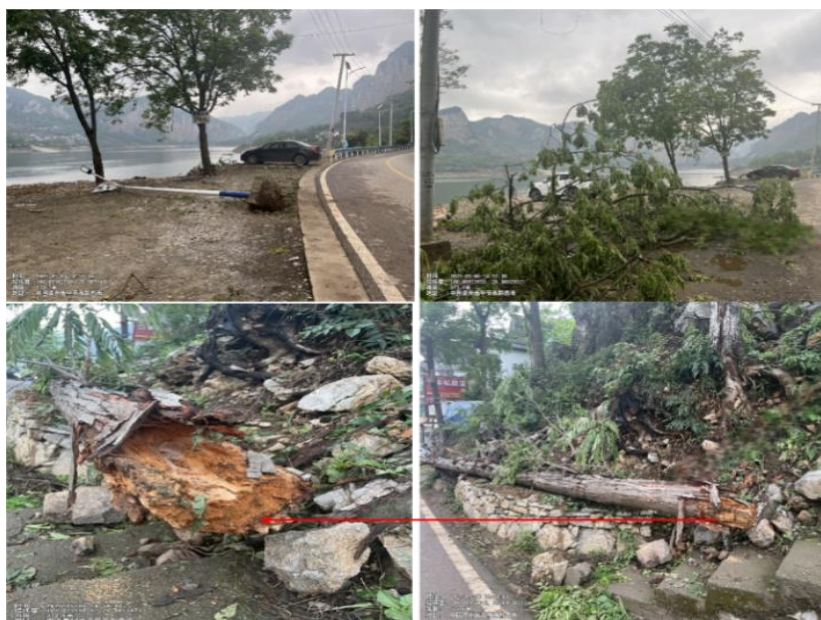
图 4：事发地周边路灯和树木倒伏情况
