# 北京市顺义区顺和路 9 号院装饰装修工 “7·21” 高处坠落一般生产安全事故调查 报告

2026 年 7 月 21 日 14 时 45 分许，位于顺义区顺和路 9 号院南区 43 号楼 108 室，北京紫钰装饰设计有限公司工长徐清勇与电梯井内吊装机一同坠落至地下二层电梯井内，造成 1 人死亡。

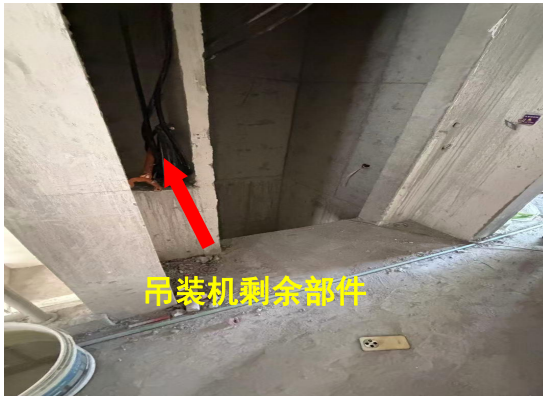
图 1 三层电梯井口位置照片 图 2 地下二层电梯井底部照片

事发地点位于北京市顺义区顺和路 9 号院南区 43 号楼 108 室的房屋，该房屋结构为地上三层地下二层，全屋状态为毛坯，水电改造已完工。地下一层正在吊顶，地下二层有沙子水泥等装修材料，地上一层、二层有沙子水泥等装修材料，地上三层电梯井内左侧有吊装机坠落后剩余部件。事发位置在地下三层电梯口处，电梯井内未安装电梯，每层的电梯井口护栏因运送材料均被拆除，吊装机主体及运送材料的小车坠落在地下二层电梯井底部。

结合现场勘查、询问笔录及书证资料综合分析，本次事故的直接原因为：北京紫钰装饰设计有限公司工长徐清勇违规拆除电梯井口护栏，违规安装、使用吊装机在电梯井内运

1. 北京紫钰装饰设计有限公司。要深刻吸取事故教训，完善公司安全生产责任制及各项规章制度；严格落实员工安全教育培训，增强工人安全意识；加强对施工现场的管理，加大安全检查力度，杜绝违章作业的行为，确保施工在安全有序的环境下进行。
