# 北京市顺义区北京乌有园艺术有限公司 “7·7”其他爆炸一般生产安全事故调查报告

事故调查认定，北京市顺义区北京乌有园艺术有限公司“7·7”其他爆炸事故是一起因风险辨识缺失、安全交底不到位、未及时消除事故隐患而造成的一般生产安全责任事故。

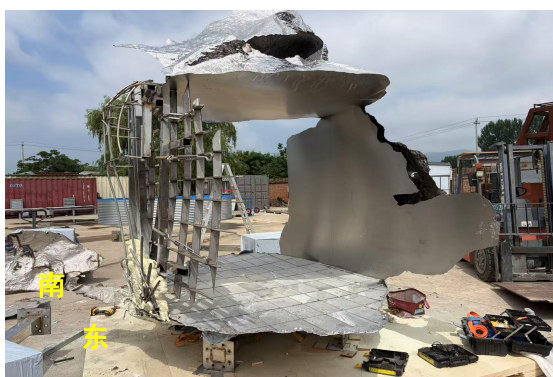
图 1 东南侧位置照片

事故现场位于北京市顺义区北石槽镇寺上村中大街 111 号乌有园公司厂区西北侧加工区内，涉事工艺品雕塑名称为“绝对穿越”是一件石形中空不规则六面体工艺品雕塑，由南、北、上、下四部分壳体组成，东西两侧无壳体且无遮挡覆盖，主体结构为不锈钢材质，外部尺寸：长约 3.33m、宽约 2.89m、高约 2.26m，内部中空位置尺寸：长约 3.33m、宽约 1.74m、高约 1.7m。雕塑主体结构破损。南侧不锈钢腔体（由带锤纹外壳、内侧净面板、中部支撑骨架组成）爆炸撕裂，外壳撕裂最大碎片距离主体约 7.3m，中部支撑骨架外露，内侧净面板向内倾覆，与下侧内侧净面板相互叠压。雕塑四周摆放有 4 个规格为 0.7m×0.8m 的浮水箱；雕塑主体距离南侧车间约 10m，距东侧墙体约 7m。主体南侧距离 1m 地面处有大量血迹。此外，现场还有非防爆手电钻、螺丝、木质底托、发泡胶空罐等物品。

结合现场勘查、检测分析、询问笔录及书证资料综合分析，本次事故的直接原因为：雕塑腔体内部填充聚氨酯发泡胶过程中，发泡气体进入腔体，并在腔体内大量聚集，形成爆炸性混合气体（主要成分为：二甲醚、丙烷、异丁烷）。现场作业时，手持电钻产生的火花或作业过程中摩擦静电放电，构成点火源，引燃腔体内爆炸性混合气体，腔体内压力

瞬间急剧升高，超过不锈钢腔体结构承压极限发生爆炸，致使雕塑壳体发生撕裂，碎片向外飞散，导致事故发生。

1. 乌有园公司。压实企业主体责任，要深化雕塑制作相关工艺风险辨识，针对聚氨酯发泡填充、腔体内部环境开展专项风险辨识，制定管控措施。要严格隐患闭环治理，把腔体危险因素做为重点排查内容，及时消除爆炸性混合气体隐患。规范外协单位安全管理，外协单位作业依法签订安全生产协议，落实爆炸风险防范措施，书面安全交底并签字确认。强化从业人员安全培训，完善产品风险提示，防范同类事故再次发生。
