# 北京市顺义区河南省国能建设集团有限公司 “7·17”一般生产安全事故报告

2025年7月17日15时46分许，位于北京市顺义区赵全营镇稷山营北路与昌金路交叉口南侧约500米处，河南省国能建设集团有限公司安装工人梁\*华（男、46岁、山东籍）在110千伏丽坡一二线路11#高压输电线路铁塔上安装防鸟挡板过程中触电，造成1人死亡，直接经济损失约143万元。

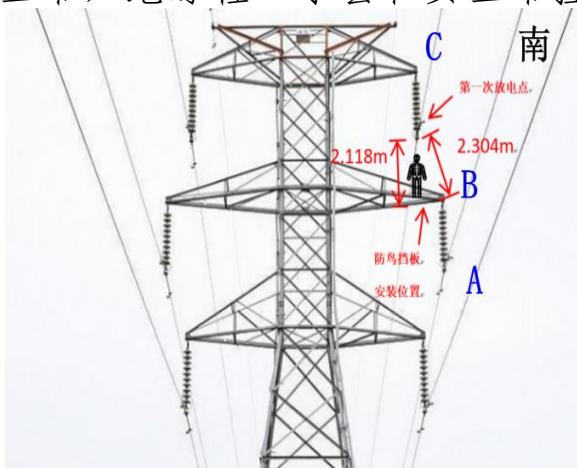
图 1 第一次触电示意图

事发 110 千伏丽坡一二线 11#高压输电塔为同塔双回鼓形塔，塔型为 7727G，塔高 28 米，东西向设立，设置有三条横担，上线横担距地面约 25.3 米，中线横担距地面约 21.8 米，下线横担距地面约 18 米。南侧为丽坡二线，北侧为丽坡一线。事发丽坡二线为垂直排列的三相导线，相位自上而下分别为 C 相、B 相和 A 相，其中 C 相导线距中线横担的垂直距离为 2.118 米（见图 1）。B 相导线距中线横担的垂直距离为 1.694 米（见图 2）。安装工人梁金华身高约 1.7 米，身上穿戴有绝缘鞋、绝缘手套、五点式安全带，绝缘鞋、手套和安全带挂钩端有烧焦痕迹。

15 时 46 分，梁\*华在中线横担南侧安装防鸟挡板过程中身体与丽坡二线 C 相导线发生触电，梁\*华身上冒烟起火，昏厥后向下坠落，因身上系安全带，悬挂于中线横担南侧下方与丽坡二线 B 相导线再次发生触电，身上衣物及安全带起火，安全带烧断，梁\*华坠落至高压输电塔下方南侧地面。后现场人员拨打 120 急救电话。

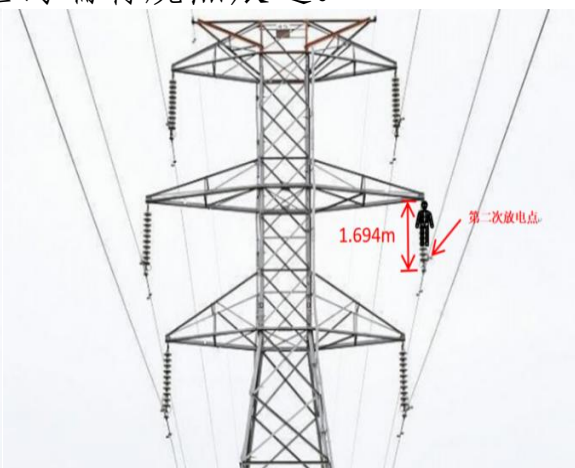
图 2 第二次触电示意图

结合现场勘查、技术分析、询问笔录及书证资料综合分析，本次事故的直接原因为：作业人员在110千伏高压输电塔安装防鸟挡板过程中身体距带电导线小于1.5米的安全距离发生触电后，安全带起火断开，致使人员坠落至地面。
