# 北京唐图工程有限公司“4·6”一般生产安全事故调查报告

2025年4月6日15时03分，位于北京市顺义区空港街道丽嘉花园\*\*\*\*号别墅，北京唐图工程有限公司维保人员安\*维修家用电梯时被电梯轿厢顶部护栏及墙壁挤压，造成1人死亡，直接经济损失170万元。

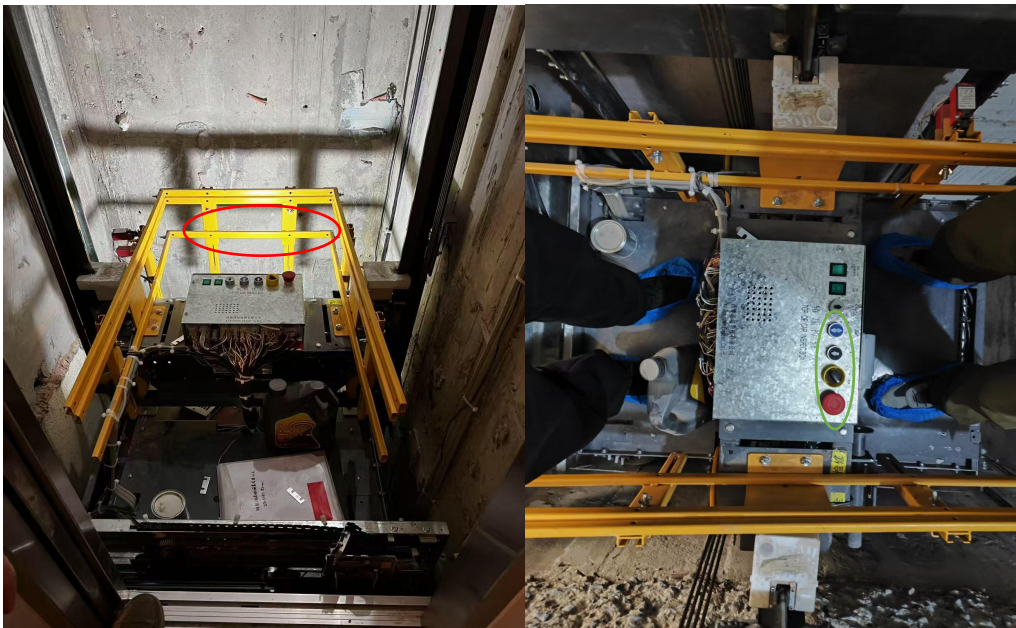
图 1 事故前人员作业位置

图 2 急停及操作按钮

规格：0.8×1.2 米；额定速度：每秒 0.4 米；载重量：320 公斤；层站数：4 层 4 站 4 门；提升高度：9.77 米；井道全高：13.13 米；现场轿厢顶部检修开关未被打开，机械阻止装置未推出，安全护栏未提起，死者未佩戴劳动防护用品。

事故发生后，调查组委托北京市特种设备检验检测研究所对此次事故电梯进行评估鉴定，结合现场勘查，讯问笔录及调取事故相关资料综合分析，**本次事故的直接原因为：**由于安\*在电梯轿顶上进行维修作业时，违反该电梯维保手册要求，未将轿顶机械阻止装置推出，且未开启轿顶检修装置，在电梯上行运行过程中，其站立于危险空间内，且违反维保手册要求将其头部探出轿顶护栏外侧，电梯上行运行至顶层后，造成安孔挤压致死。

(一) 北京唐图工程有限公司。深刻汲取事故教训, 严格落实企业安全生产主体责任, 遵守安全作业相关规章制度。加强对电梯作业人员的安全教育与技能培训工作, 提升作业人员的安全意识和应急处置能力。规范维保电梯作业管理, 落实现场安全防护措施, 合理安排作业人员数量, 督促作业人员严格遵守安全作业相关规章制度。强化电梯维保隐患排查治理工作, 防范类似事故再次发生。
