# 顺义区赵全营镇兆丰产业基地细胞基因工程项目“4·28”一般生产安全事故调查处理报告

2023年4月28日17时30分，位于北京市顺义区赵全营镇兆丰产业基地细胞基因工程项目工地A2研发楼3层过梁发生塌落，造成两人死亡，直接经济损失360万元。

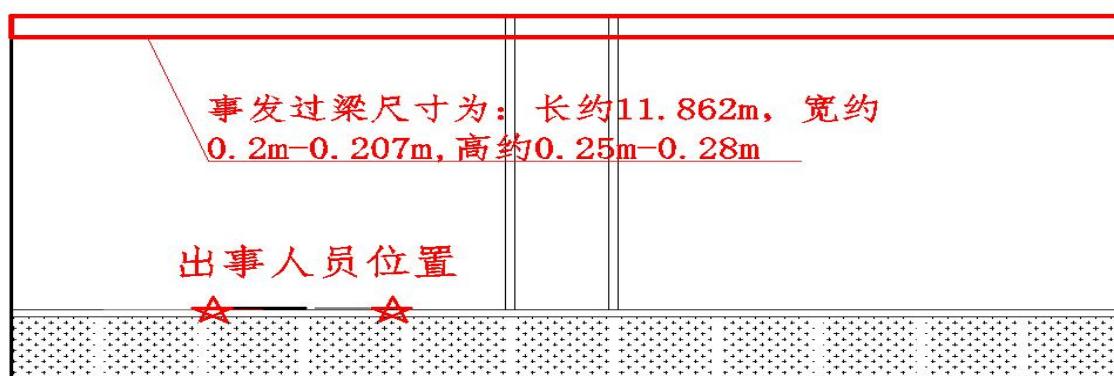
A2 研发楼南侧三层窗户立面图

事故建筑为该项目 A2 研发楼，设计层数 6 层（地上 5 层、地下 1 层），事发时主体结构已完工验收，二次结构正在施工。事故过梁位于 3 层西南角 A/1-3 轴窗洞上方，长 11.862m，宽 0.2m—0.207m，高 0.25m—0.28m，事故发生时过梁整体塌落，东侧一部分（约 6m）坠至 3 层窗台，剩下部分过梁因救人被现场工人翘落坠至地面。过梁两侧各 4 根直径 12mm 钢筋锚入过梁内，锚入深度约为 60mm。事发现场 3 层有临时搭设的简易脚手架，地面有已拆卸的过梁模板及模板支撑杆，西侧窗台及地面有大片血迹。坠落楼下过梁位于 A2 研发楼南侧地面，周围有少量过梁模板及支撑杆。

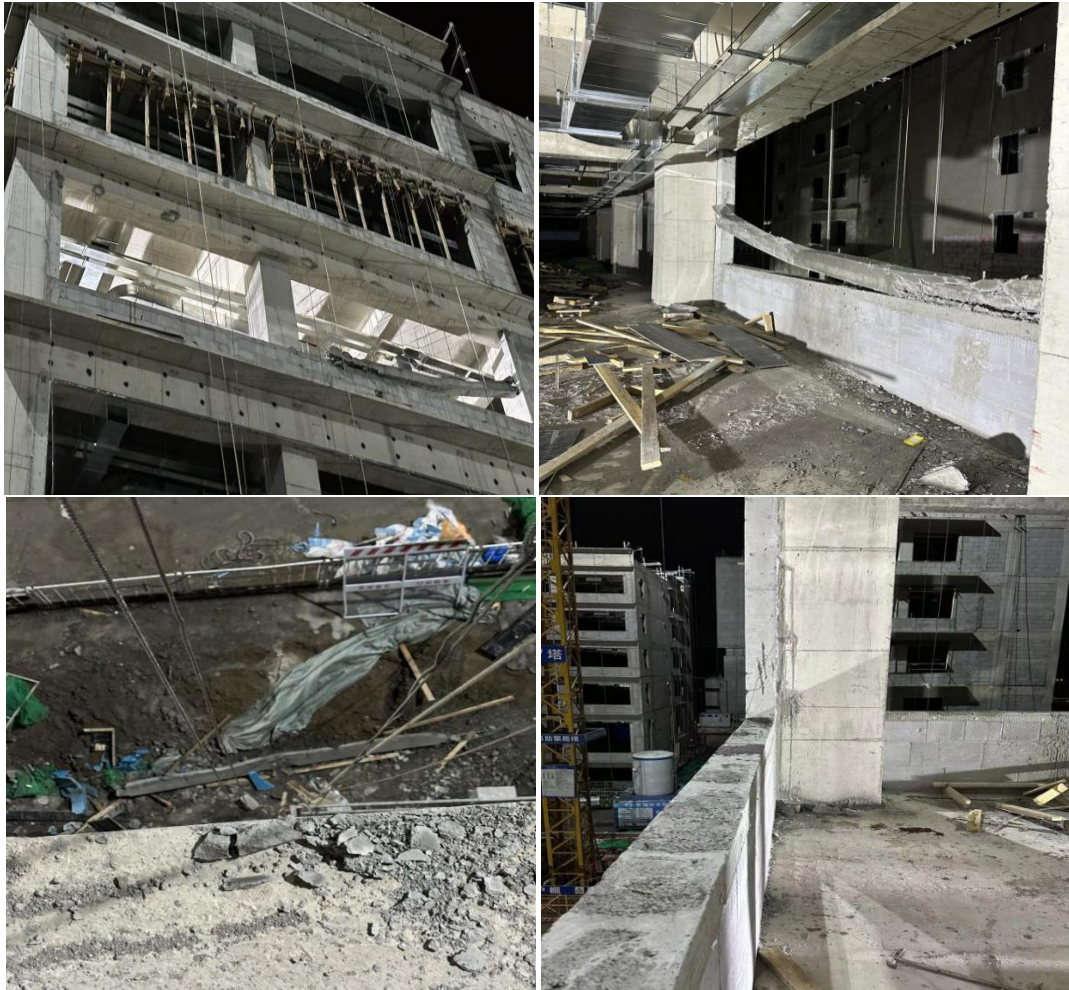
事发过梁现场实测长度 11.862m，截面尺寸宽 0.2m—0.207m，高 0.25m—0.28m，所在位置为 A2 研发楼三层西南角 A/1-3 轴窗洞上方，窗洞整体跨度为 13.3m（轴线到轴线）。

2. 经查阅图纸（2021 年 12 月，版本号 V1.0 结构专业图纸），过梁与框架主梁应整体浇筑（混凝土标号 C30）。现场实际为浇筑主梁后，参建单位进行了结构验收，然后再行

浇筑过梁（混凝土标号 C25）。此施工做法与设计图纸不符且无设计变更。

3. 现场回弹仪检测过梁混凝土强度，经计算 7 天参考推定强度为 16MPa，尚未达到设计图纸对过梁混凝土强度 25MPa 的要求。按规范要求，该过梁混凝土强度应达设计强度 100% 方可拆模。

4. 过梁两侧各四根直径 12mm 钢筋锚入构造柱中，锚入深度约为 60mm，未达到规范规定的按构造要求植筋的锚固深度（规范要求  $0.3L_s$ （ $L_s$  为基本锚固深度，需要按公式计算）、 $10d$ 、100mm 三者取大值）。

结合有关技术鉴定、现场勘查、询问笔录及相关资料综合分析，本次事故的直接原因为：A2 研发楼 3 层西南角 A/1-3 轴过梁在施工过程中未按图施工，钢筋锚固深度不足，且强度不够违规拆模，造成过梁塌落，导致事故发生。
