# 天津河东天津一诺酒店管理有限公司拆除 工程“9·19”一般高处坠落事故调查报告

编制单位：天津市河东区政府“9·19”事故调查组

编制日期：2026 年 1 月 20 日

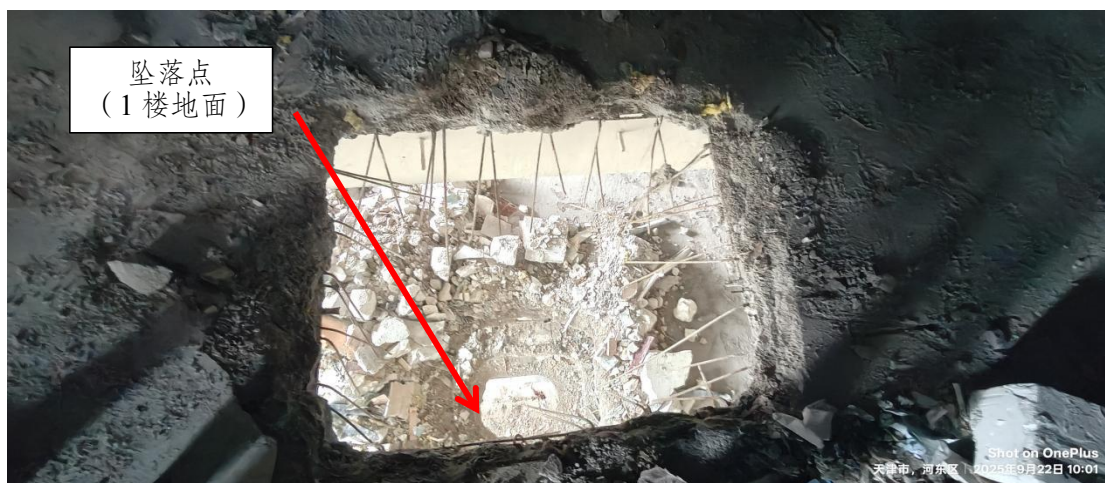
事故发生在原钻石湾营销中心 6 楼，其建筑结构为框架混凝土结构，3 楼至 6 楼楼板同一位置（位于南北向中部）开凿有长 1.45 米、宽 1.2 米的临时下料洞口，形成从 6 楼直达 1 楼地面的垂直下料“通路”（2 楼“通路”途径位置无楼板），施工过程中各楼层直接将拆除产生的建筑材料和垃圾从临时下料洞口扔至 1 楼堆存。6 楼洞口完全敞开，洞口及周边无盖板、堆物、防护设施和安全警示标识，6 楼洞口至 1 楼地面坠落高度 25.1 米。

图1 6楼临时下料洞口（俯视）

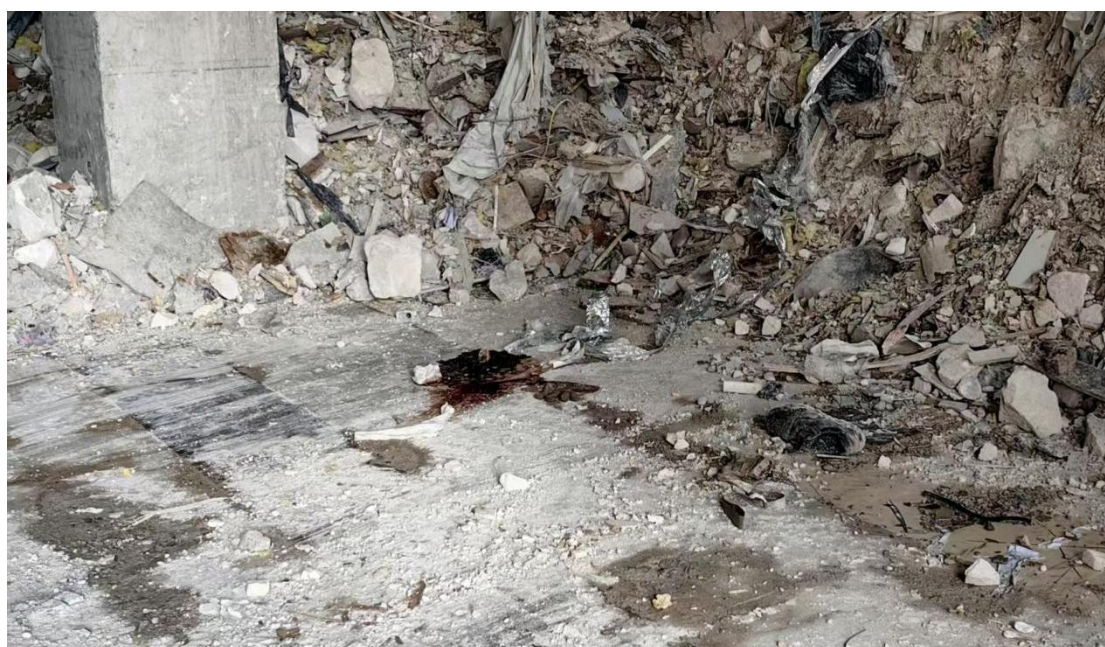
图2 李继雪坠落点

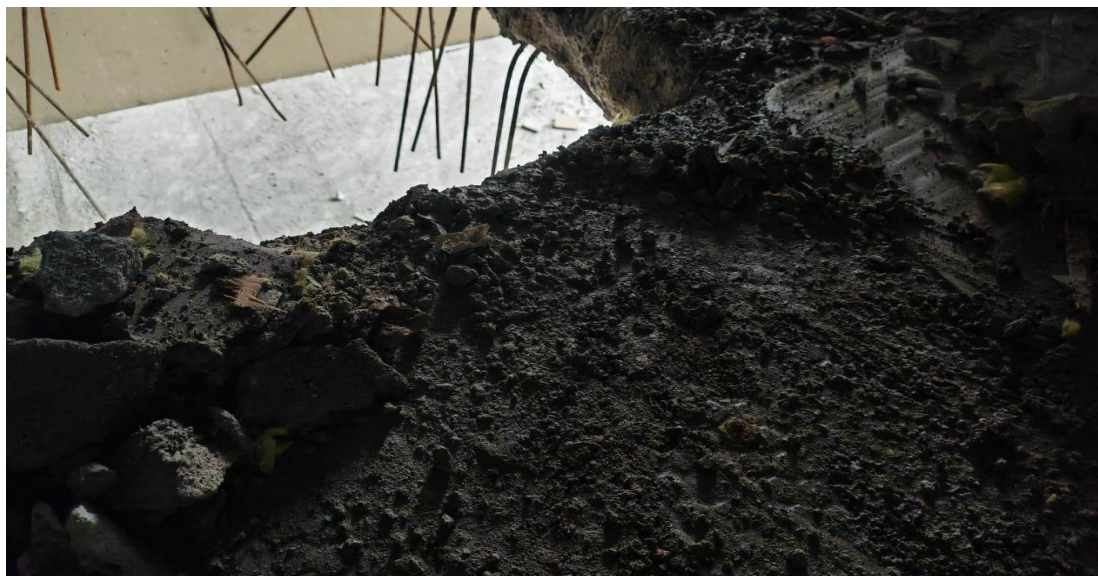
图3 6楼临时下料洞口周边环境

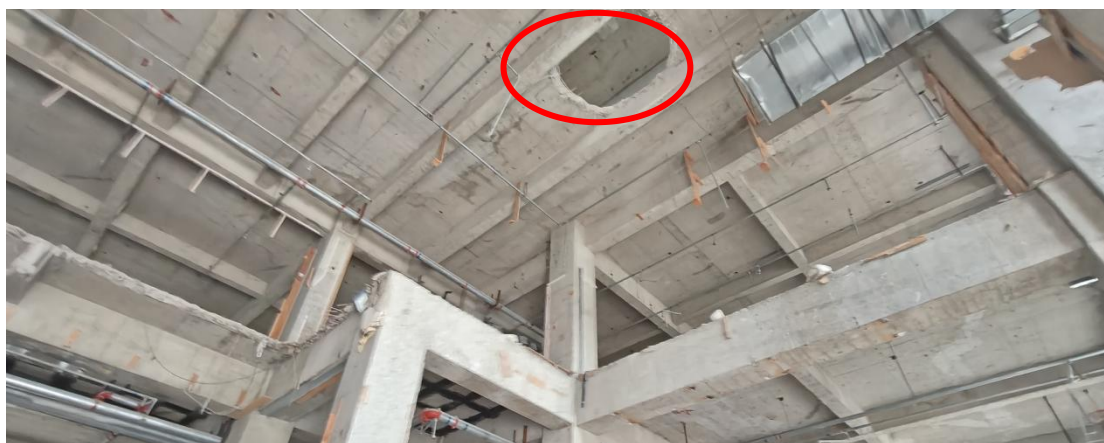
图4 6楼临时下料洞口（仰视）

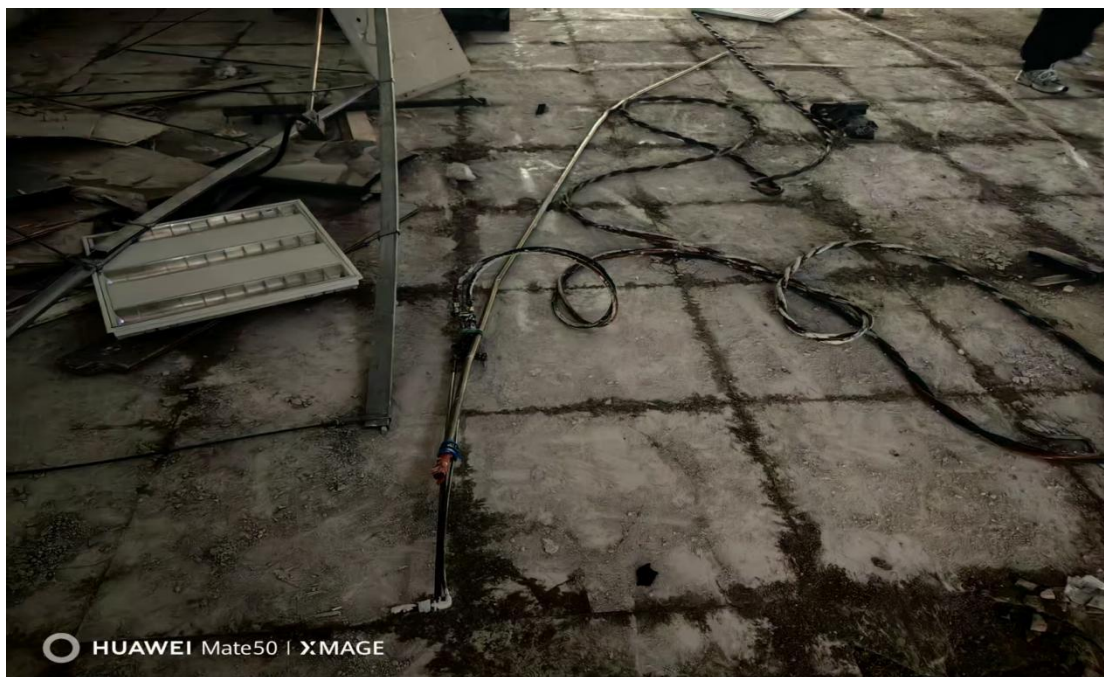
图 5 李继雪使用的气割枪

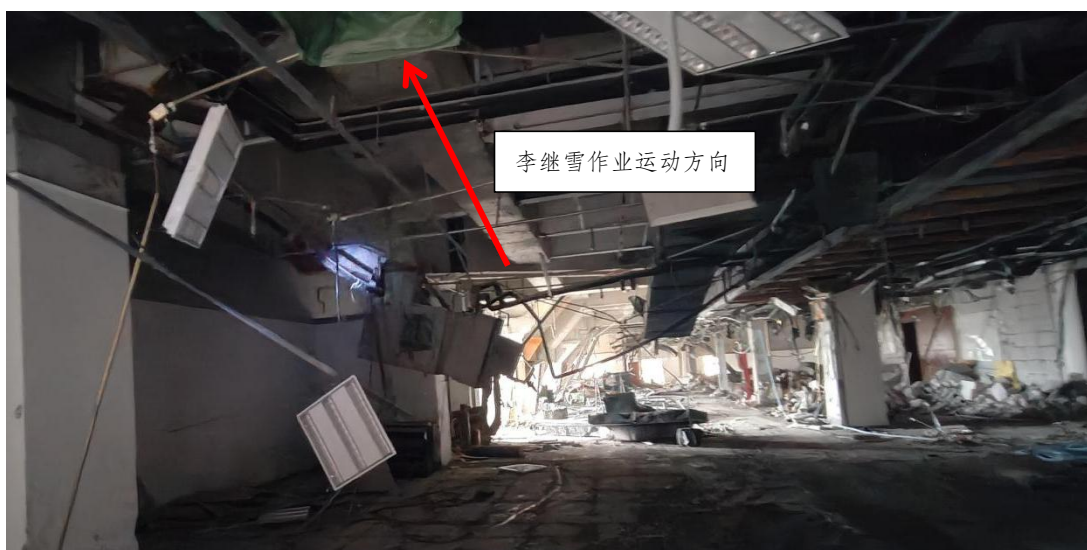
图 6 李继雪作业运动方向示意

李继雪安全意识淡薄、冒险作业，在建筑六层用气割枪切割屋顶龙骨架吊丝杆作业过程中，由北向南逐渐靠近地板处未设防护措施的临时下料洞口时，因仰头作业无法观察周边环境不慎踩空，跌落至一层地面导致死亡,是发生事故的直接原因。

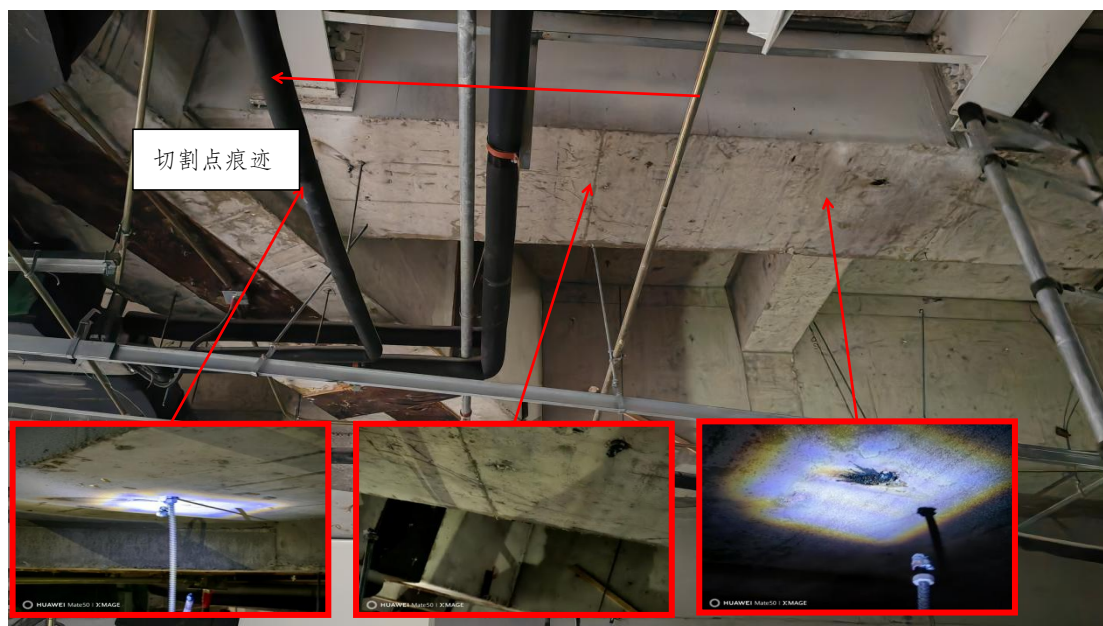
图 7 气割作业运动方向及切割点位痕迹示意
