# 天津河东第一机床总厂城市更新项目公园 地块三期“4·22”一般高处坠落事故 调查报告

编制单位：天津市河东区政府“4·22”事故调查组

编制日期：2025年6月23日

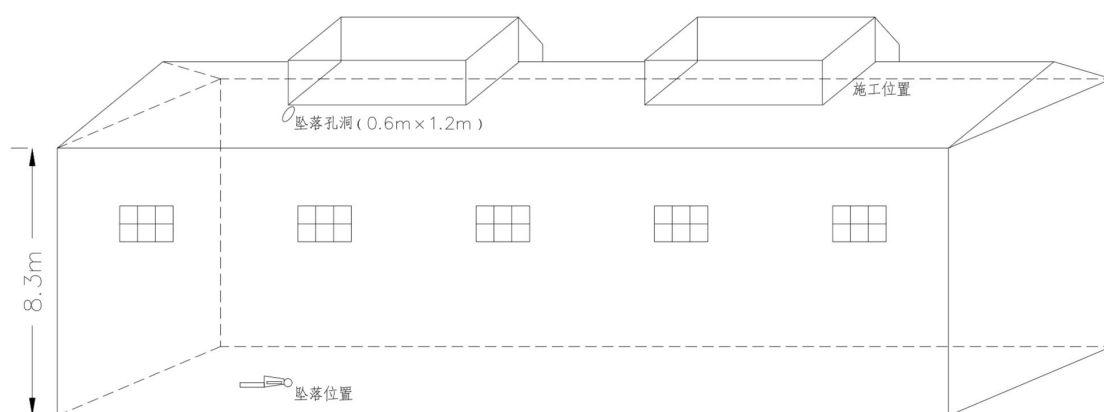
图 1 事故现场平面图

事故发生在项目 14 号楼东侧屋面洞口处。屋面至地面坠落高度 8.3 米，洞口形状近似矩形，长 1.2 米，宽 0.6 米。

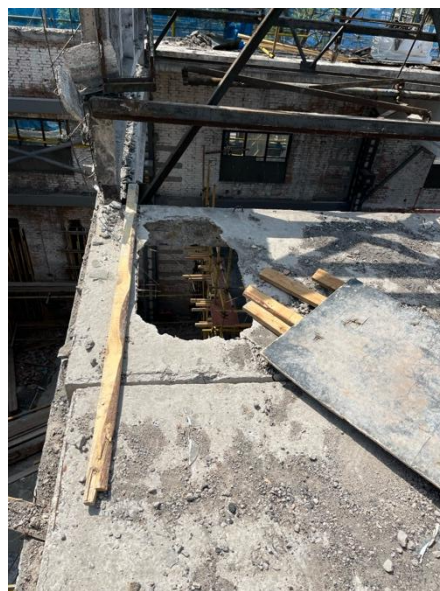
图 2-2 坠落洞口情况

1. 上海御诚公司施工现场安全防护措施严重缺失，未按规定要求在涉事洞口处设置盖板、防护栏杆和安全网等安全防护措施<sup>2</sup>。

<sup>2</sup> 不符合《建筑与市政施工现场安全卫生与职业健康通用规范》3.2.3：在建工程的预留洞口、通道口、楼梯口、电梯井口等孔洞以及无围护设施或围护设施高度低于 1.2m 的楼层周边、楼梯侧边、平台或阳台边、屋面周边和沟、坑、槽等边沿应采取安全防护措施，并严禁随意拆除。

（一）上海御诚公司要完善施工现场安全防护设施设置和劳动防护用品管理。严格按照相关规范要求，对施工现场作业面的洞口、临边等部位采取有效防护措施。要重点针对施工屋面进行科学分区，采取切实可行的措施实现非作业区域与作业区域的有效隔离，避免人员误入危险区域。同时，严格落实个人防护用品管理，向施工人员统一配发符合国家标准的防护用品，开展佩戴和使用培训，安全管理人员和现场监护人要加强巡查，确保高处作业人员全程佩戴安全带并正确挂设。

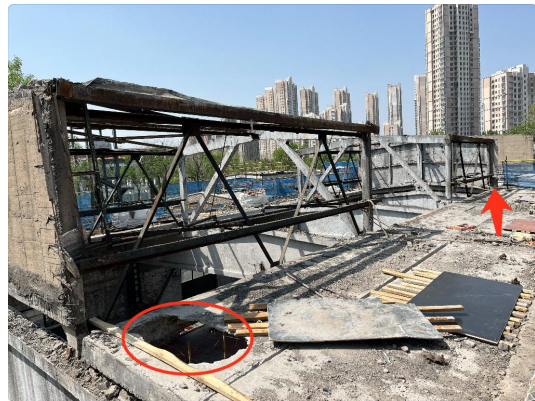
图 2-4 坠落洞口与作业地点

2025年4月22日项目晨会后，上海御诚公司带班工长李海涛安排崔文建、张建锋和顾雪峰三人拆除14号楼楼顶西侧天窗。崔文建和顾雪峰负责楼顶拆除工作，张建锋在楼下地面负责现场监护工作。当日10时左右，泰达建安公司总监理工程师代表褚明远现场巡视发现14号楼存在夹层区域作业面与临边间距过大、屋面临边防护措施缺失等问题隐患，经泰达建安公司总监理工程师李乔签字审批后于10时30分左右向二十冶公司发出了监理通知单，要求立即停工整改，二十冶公司安全部长戴子辰签收。11时左右，二十冶公司向上海御诚公司下达整改通知单要求现场停工，并由施工现场管理员刘德群通知李海涛，要求14号楼停工。因工人午休时间是11时至13时，李海涛决定下午开工后再通知相关施工人员。当日午休后，尚未接到停工通知的崔文建、张建锋和顾雪峰三人继续前往14号楼进行拆除施工。13时10分左右，崔文建在前、顾雪峰在后通过14号楼北侧脚手架模板上楼，崔文建到达屋顶时，顾雪峰仍在脚手架楼梯处。此时，顾雪峰突然听到崔文建的呼叫声后迅速上到屋顶，发现崔文建下半身已落入14号楼楼顶东侧边缘处的屋面洞口（拆除作业区域在

14 号楼楼顶西侧），随后从洞口坠落至地面。
