# 天津河东金牛天铁煤焦化有限公司 “2·10” 一般坍塌事故调查报告

编制单位：天津市河东区政府“2·10”事故调查组

编制日期：2023 年 4 月 17 日

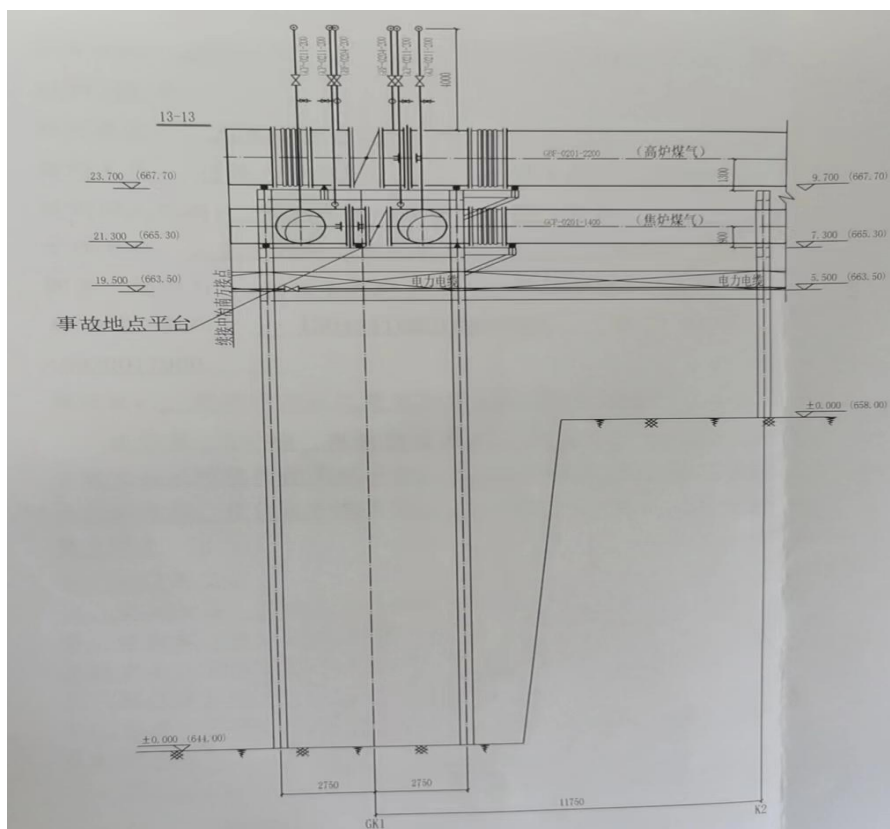
图 1-1 1 号支架煤气外送阀门操作平台示意图

事故发生在金牛天铁公司回收车间脱硫制酸工段 1 号支架煤气外送阀门操作平台（见图 1-1）。该操作平台为钢制结构，距地面垂直高度约 21 米，在该操作平台上可对三个阀门进行开关阀操作，分别为交通阀门、北侧阀门和南侧阀门（见图 1-2），南侧阀门附近平台有断裂坍塌形成的类矩形孔洞一处（见图 2），边长最大处约 0.8 米。经现场勘查，涉事支架操作平台钢结构老化严重，可见多处钢板腐蚀、开焊情况（见图 3）。

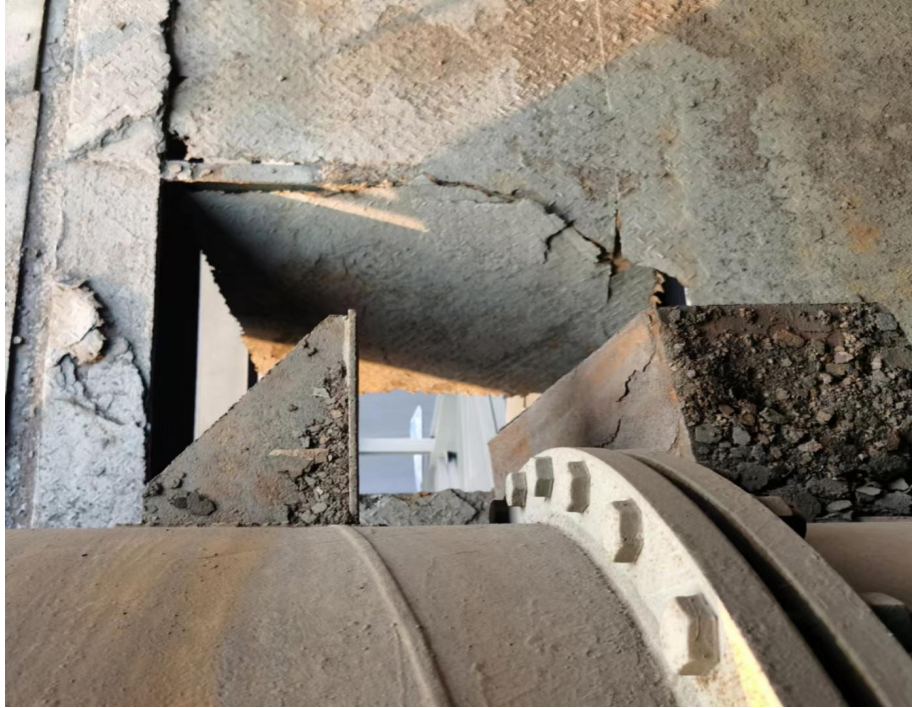
图 2 平台断裂坍塌孔洞

金牛天铁公司 1 号支架煤气外送阀门操作平台钢板腐蚀严重，承重强度不足以支撑人体重量，经张伟踩踏后断裂坍塌导致其坠地，是造成此次事故的直接原因。

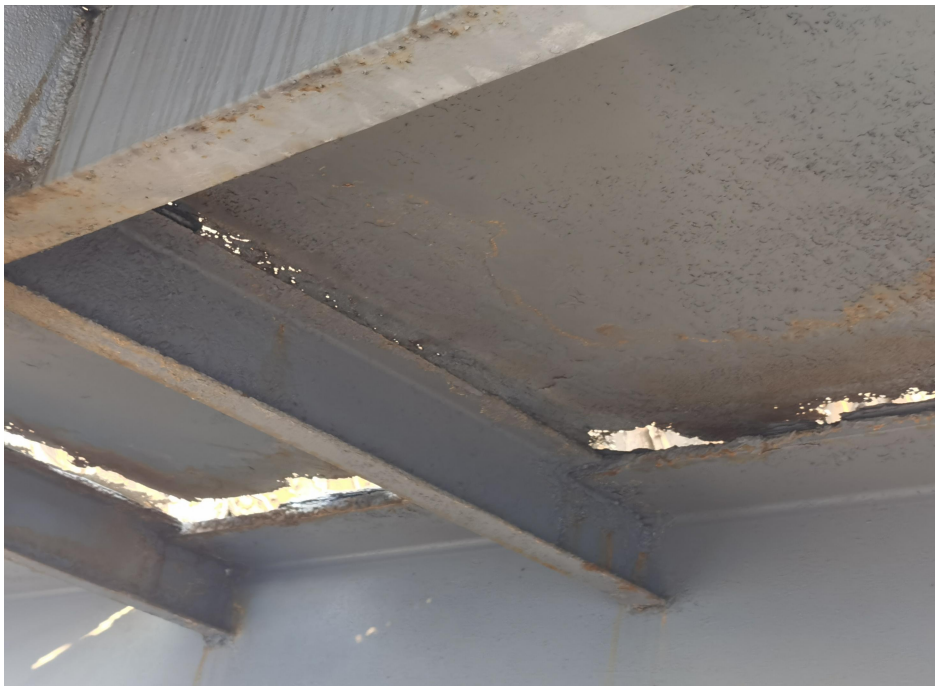
图 3 钢板腐蚀、开焊情况

3. 金牛天铁公司对设备设施保养维护不到位<sup>3</sup>。未采取有效措施，避免或减轻有关腐蚀介质对涉事钢平台的腐蚀损害。

<sup>3</sup> 违反了《工业建筑防腐蚀设计标准》（GB/T 50046-2018）3.2.6：建筑物或构筑物局部受腐蚀性介质作用时，应采取局部防护措施。

（三）金牛天铁公司要树牢底线思维和红线意识，落实安全生产主体责任。要深刻吸取事故教训，举一反三，在全公司范围内开展老旧设备设施大排查大整治工作；特别针对使用时间长但

日常使用频次不高容易忽视的支架、仓库等设施场所，进行重点排查维护，并在日常生产过程中加大巡检频次。持续加大资金和人员投入力度，加快老旧设备设施升级改造，对作业环境不良、设备设施年久失修等问题隐患，及时发现并处置，确保生产安全。
