# 天津河西天津达建丰城市环境有限公司 “6·25”一般物体打击事故调查报告

编制单位：河西区政府事故调查组

编制时间：2026 年 8 月 26 日

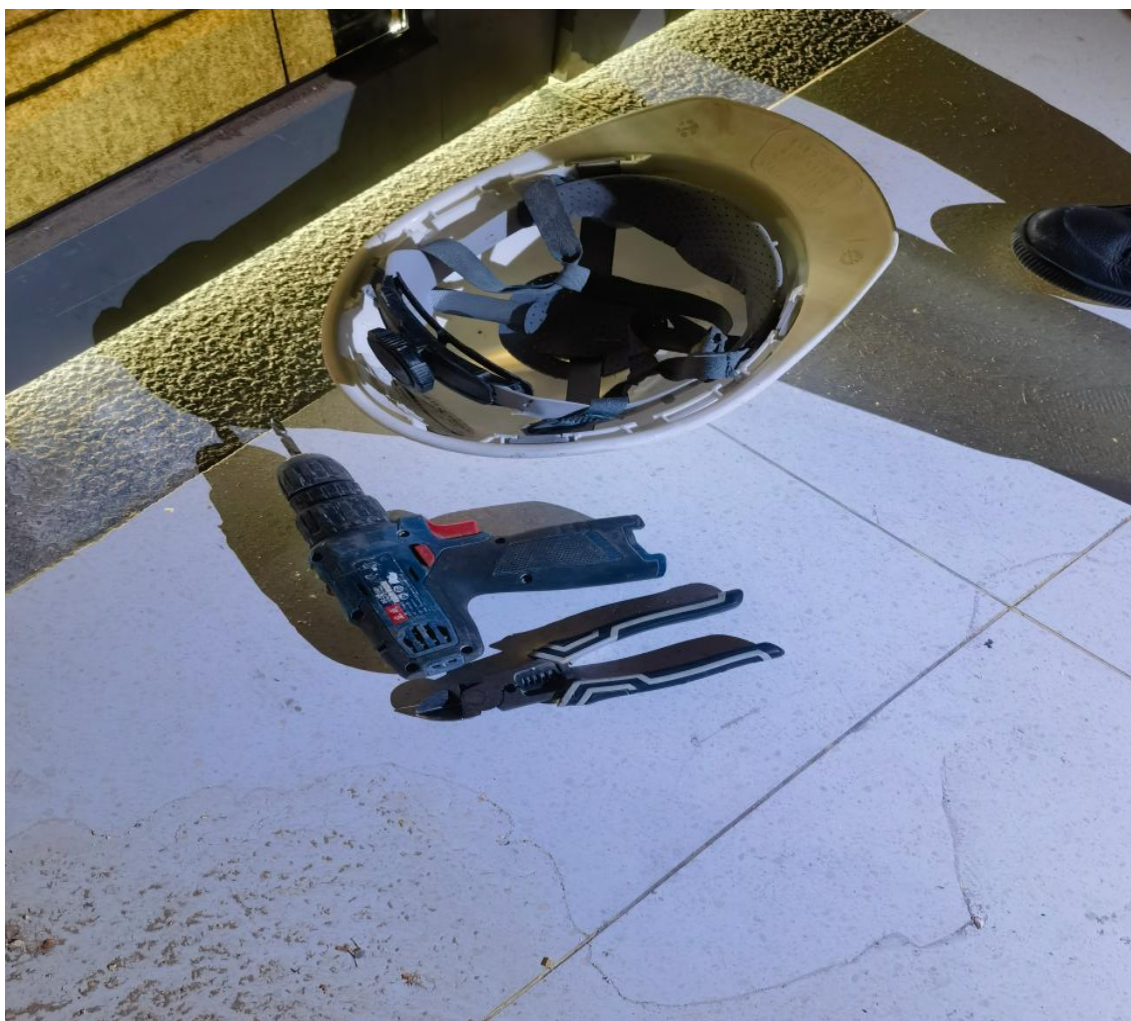
面积 180.66 m<sup>2</sup>，室内整体层高 4.75m，室内地坪至顶部通风管道垂直距离为 3.78m。现场遗留钢制人字梯一具，梯子完全撑开直立高度 2.9m，平放总长 2.95m，梯身设置 9 级踏步；地面勘验发现两处血迹痕迹，经询问白色安全帽为田某庆事发时所戴，安全帽的下颚带完好。

图 1 田某庆作业佩戴的安全帽及拆除风管所用工具

2.未按照规定监督田某庆正确佩戴、使用安全帽等劳动防护用品，未督促从业人员落实安全防护措施，导致其安全帽因下颏带未系紧，受外力撞击脱落。违反了《中华人民共和国安全生产法》第四十五条<sup>[3]</sup>的规定。

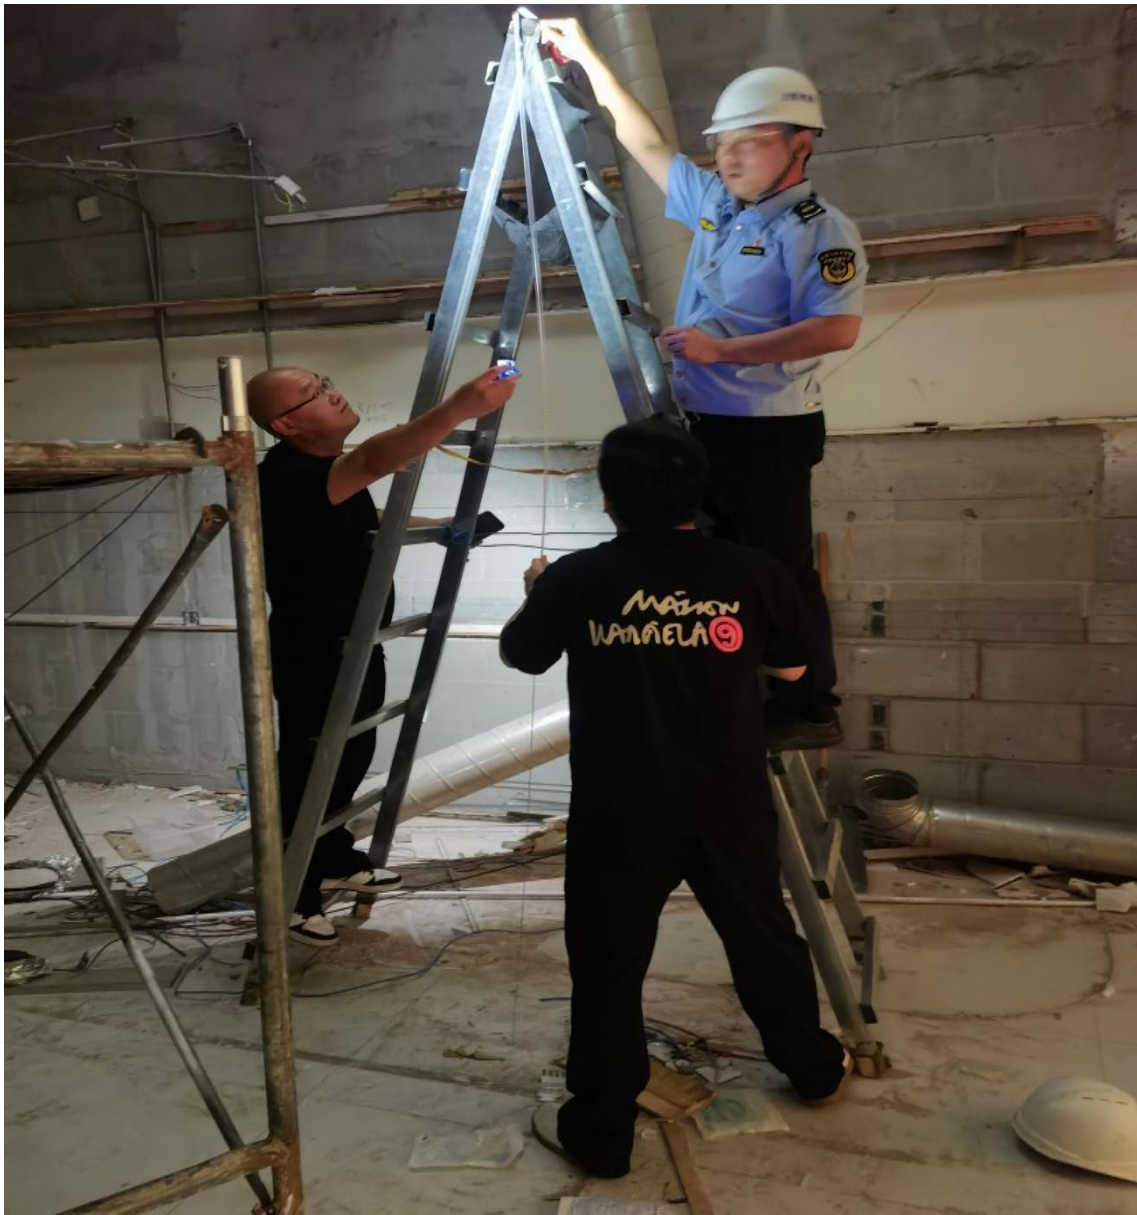
图 2 高处作业所用钢制人字梯

事发当晚，前期报备的持证高处作业人员刘某未到场施工，施工现场负责人朱某良安排无资质人员田某庆开展风管拆除作业。田某庆站立于人字梯第二节踏步（距地面高度约 2.44 米），手持钳子、电动螺丝刀在商铺西南角开展风管拆除作业。凌晨 3 时 10 分左右，现场负责人朱某良清运建筑垃圾返回作业现场时，发现风管突然坠落，击中梯子上正在作业的田某庆头部，因其安全帽下颏带未系紧，造成田某庆佩戴的安全帽脱落，田某庆受风管撞击后身体失衡向西侧跌落，其所站立的人字梯同步向东倾倒，田某庆面部直接撞击地面，出现口鼻出血症状。凌晨 3 时 34 分，120 急救车辆抵达现场，将伤者送往天津医院抢救，后因伤情严重，转至天津市环湖医院救治，经抢救无效死亡。

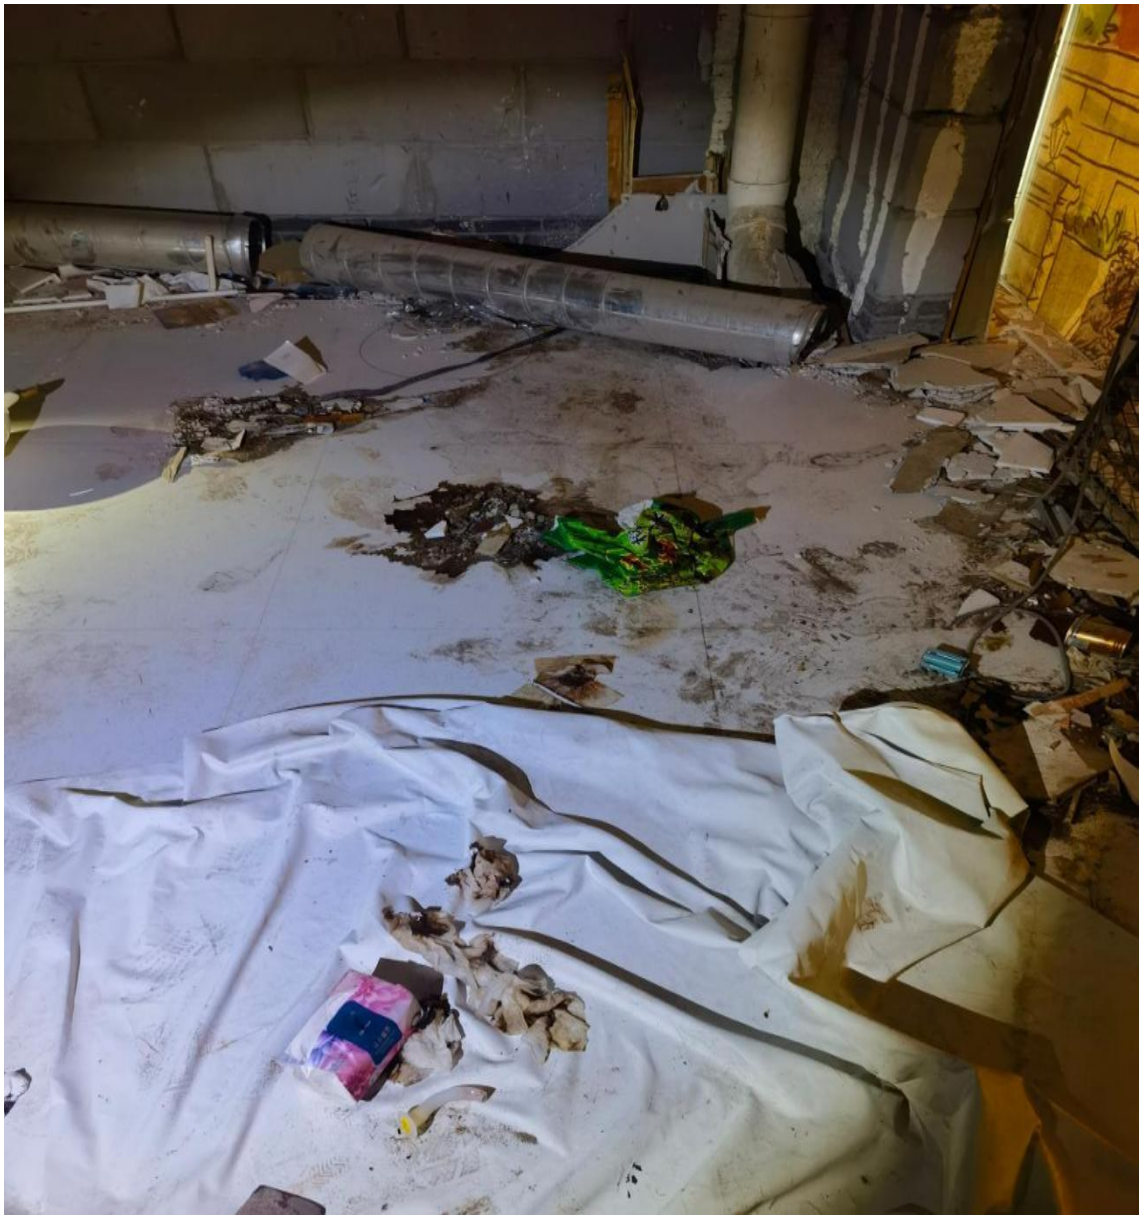
图 3 死者田某庆跌落位置

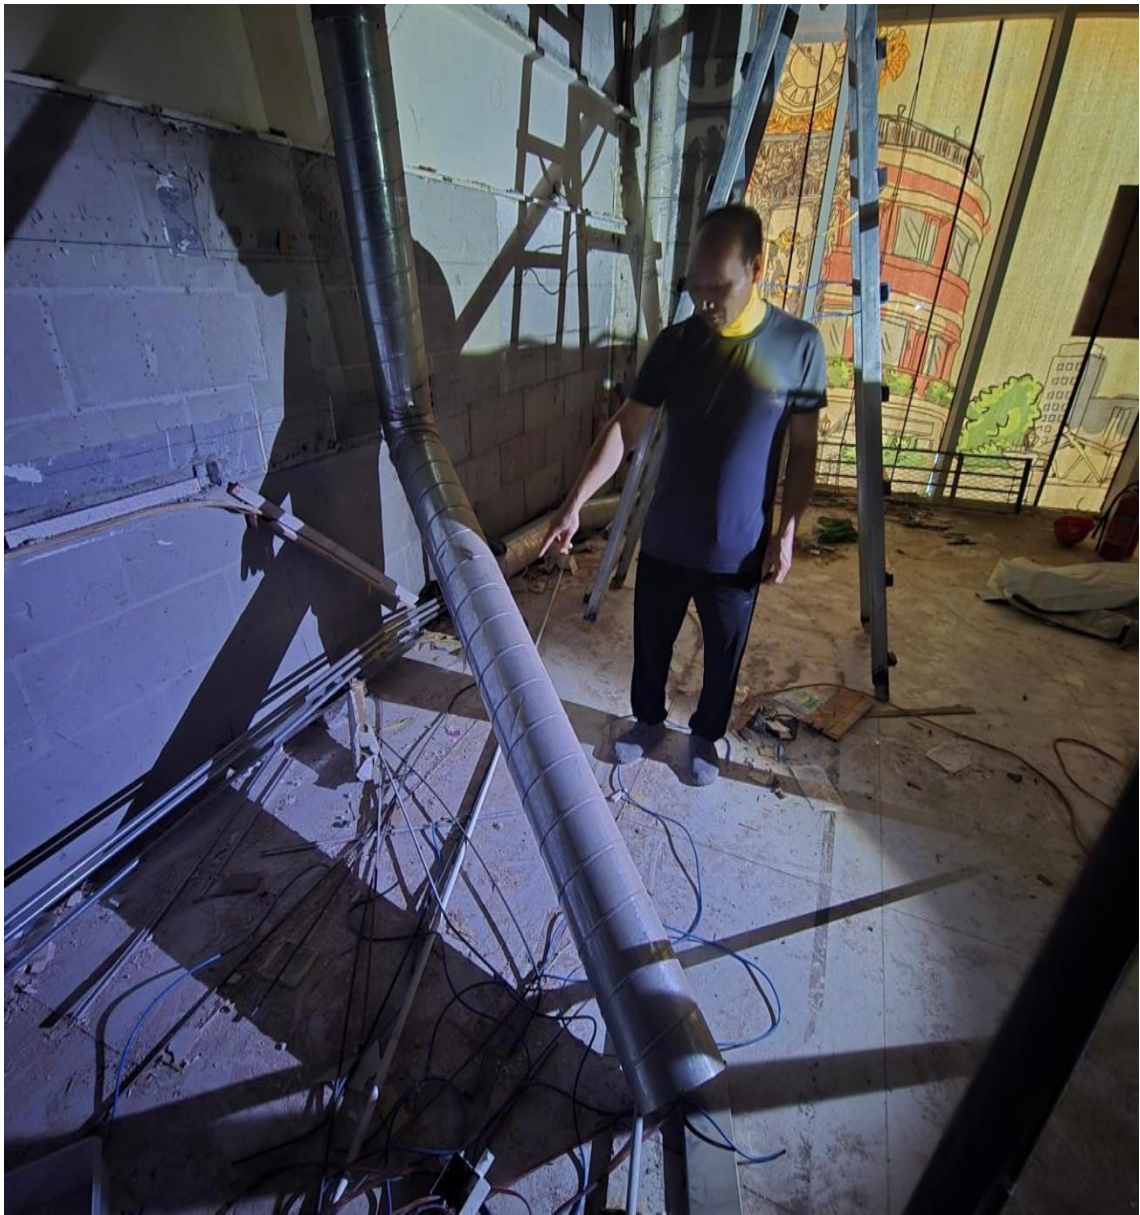
图 4 砸中田某庆头部风管

事故调查组根据现场勘验、调查询问，经综合分析认定：作业人员田某庆在未取得高处作业特种作业操作证、未接受安全教育培训、未正确佩戴安全帽等劳动防护用品的情况下，站在距地面 2.44 米的人字梯第二节踏步处开展风管拆除作业，作业过程中被突然掉落的风管砸中头部，致使安全帽脱落，身体失稳从梯子上跌落，造成其头部多发性损伤，是事故发生的直接原因。
