# **新八大里地区第六里项目( 08 地块写字楼及 配建 ) 总承包工程“4·16”一般 高处坠落事故调查报告**

编制单位：河西区政府事故调查组

编制时间：2026 年 8 月 17 日

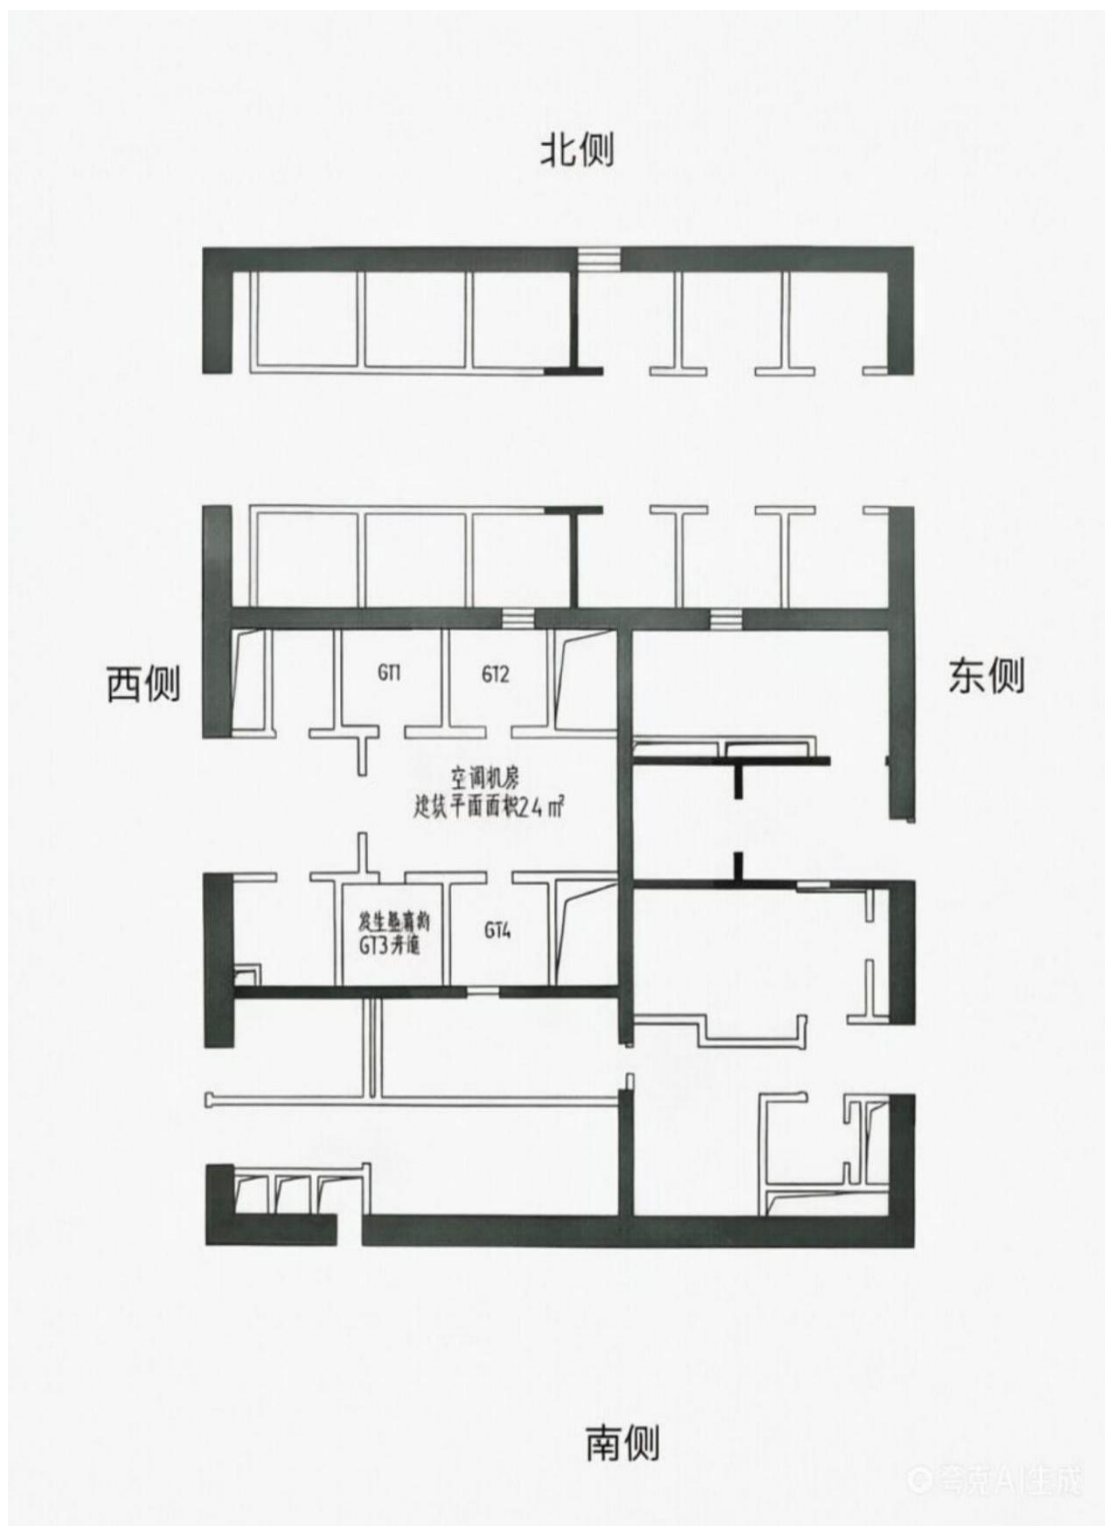
图 2 五层平面示意图

事故发生位置为六合大厦五楼空调机房，面积约 24 m<sup>2</sup>，机房入口在西侧，地面为混凝土新抹地面，室内南北两侧各有两个高梯电梯井道，发生事故的电梯井道位于南侧，编号为 GT3，电梯洞口宽度约为 0.8M，高度约为 2.2M。空调机房外部可见被拆除的洞口防护设施，死者坠落位置位于 GT3 井道内-1 层，井道地面可见大量碎石块以及黄色安全帽和少量干涸血迹，坠落高度为 28.6M。井道内防护平网于 2018 年拆除，准备安装电梯，因项目多次停工直至事故发生前此处电梯并未安装。

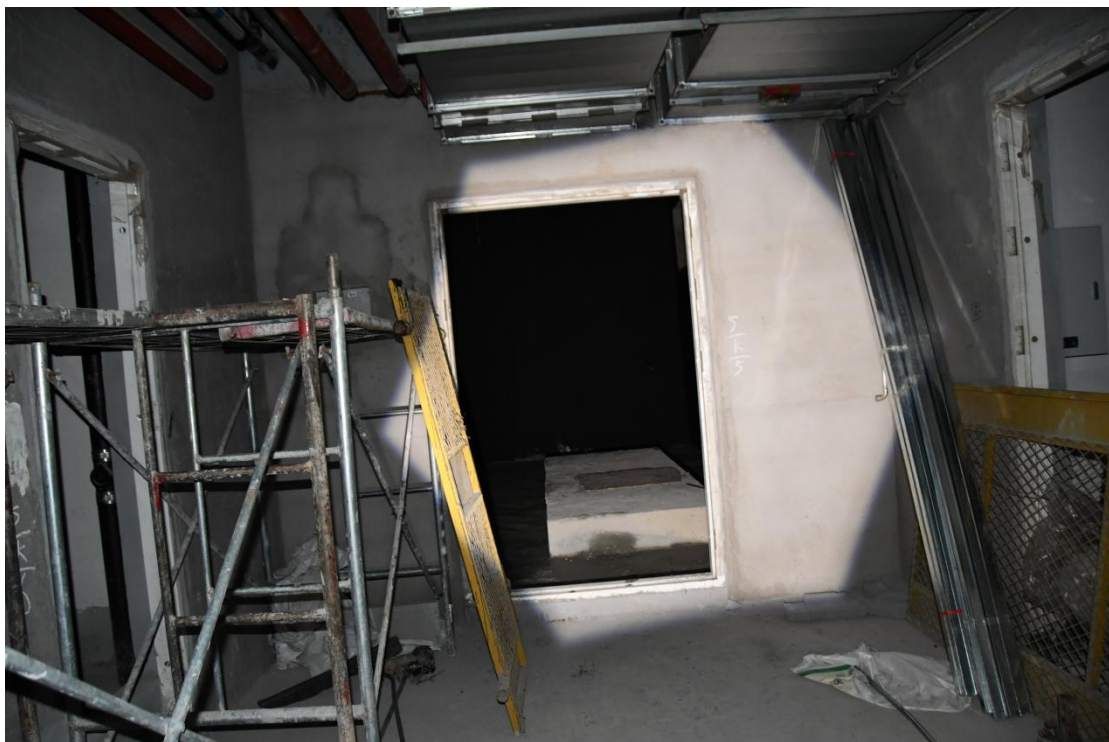
图 3 空调机房（拍摄角度为空调机房外向内拍摄）

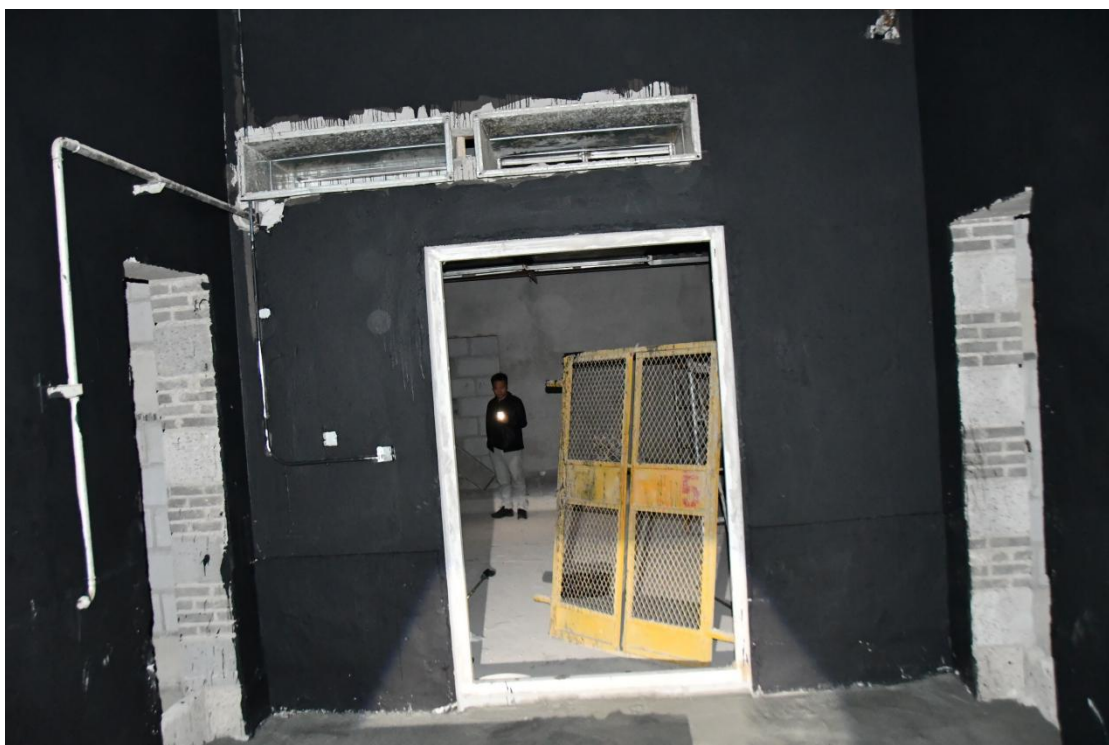
图 4 空调机房内情况（左侧 GT3 洞口为发生坠落洞口）

天房建设公司施工作业人员在对 5 楼地面进行混凝土抹灰时，为赶工，违规拆除 GT3 洞口防护设施，谢某春作业时不慎从洞口坠落至-1 层地面，致其创伤性休克死亡。

2.违规拆除电梯洞口防护设施。违反了《建筑与市政施工现场安全卫生与职业健康通用规范》（GB 55034-2022）3.2.3<sup>[2]</sup>的规定。

天房建设公司要深刻吸取事故教训，健全安全管理制度与岗位责任清单，施工期间要建立临边防护设施“台账化管理 + 日常巡查 + 违规追责”机制，明确临边、吊装、动火等危险作业流程将责任落实到人。建工总承包公司要加强对分包队伍的管理，规范人员准入与动态管理，核实施工人员资质，严格落实实名制管理制度。统筹施工现场安全管理，加强关键部位、危险作业的专项管控与现场监护；对分包管理失职、隐患排查

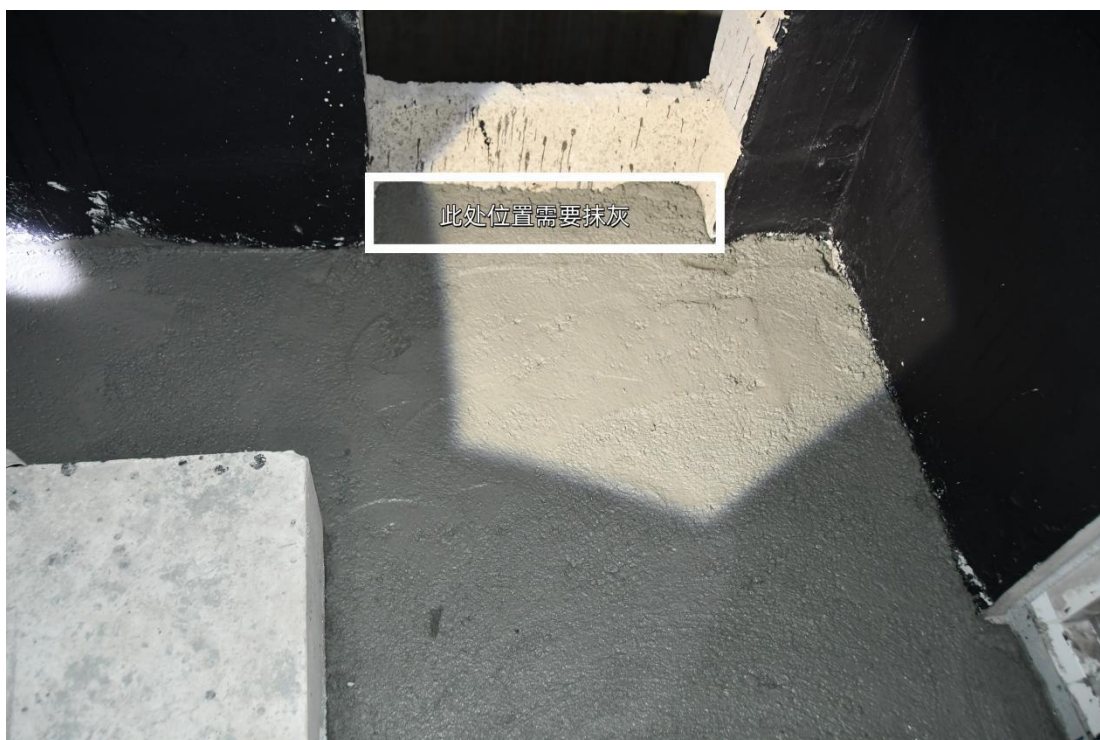
当晚 21:00 左右 3-4 层地面施工完毕，陈某亮离开。工人前往 5 楼空调机房施工，因洞口防护措施下口内侧地面需要抹灰，为赶工，工人将电梯洞口处的防护措施拆除。

图 6 洞口防护措施下口内侧地面
