# 深圳市太一展览服务有限公司“4·15” 一般起重伤害事故调查报告

编制单位：河西区政府事故调查组

编制时间：2026 年 8 月 3 日

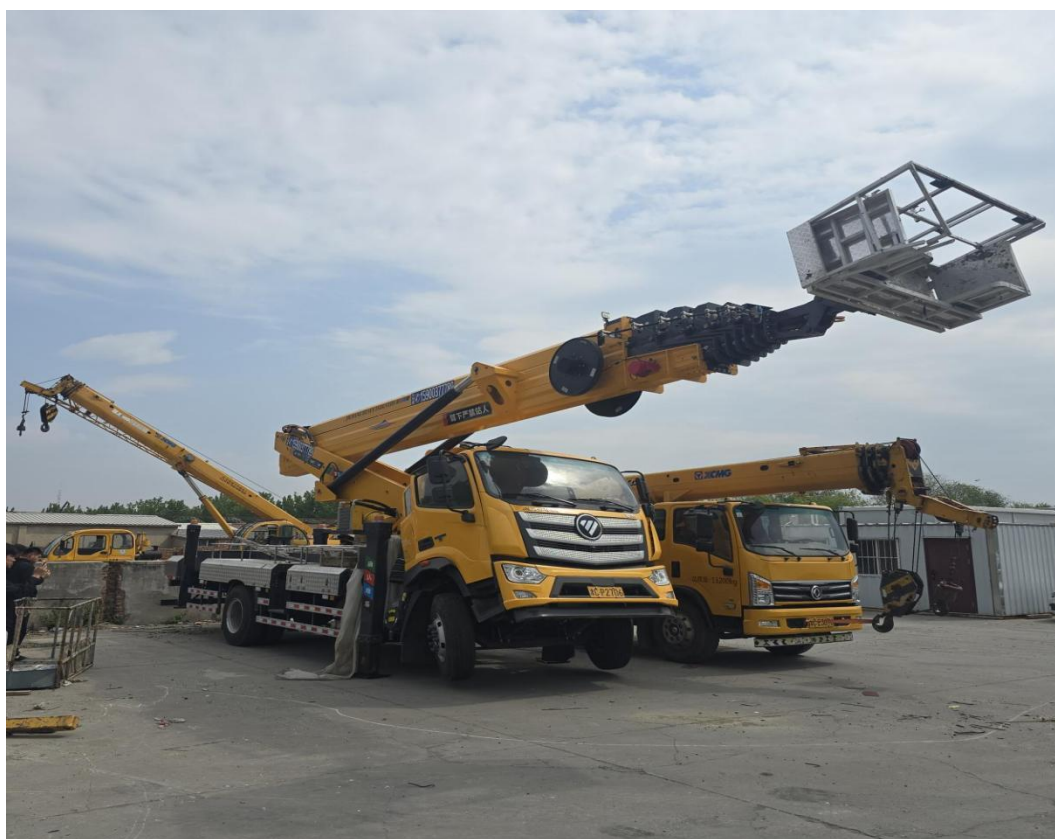
勘验，涉事车辆车头向上翘起（详见图 1、2），车架大梁前端发生向上弯折变形（详见图 3），驾驶室后部受挤压变形，左前支腿长度传感器受挤压损坏（详见图 4）。对车辆后部安装的“SiBL”牌车载电脑进行检验，相关安全功能处于关闭状态。经调取设备控制日志，发现设备的安全参数已全部丢失，无法确认涉案车辆安全功能均处于关闭状态，系事故发生前已关闭或事故发生后现场处置过程中所致。

图 1 涉事高空作业车

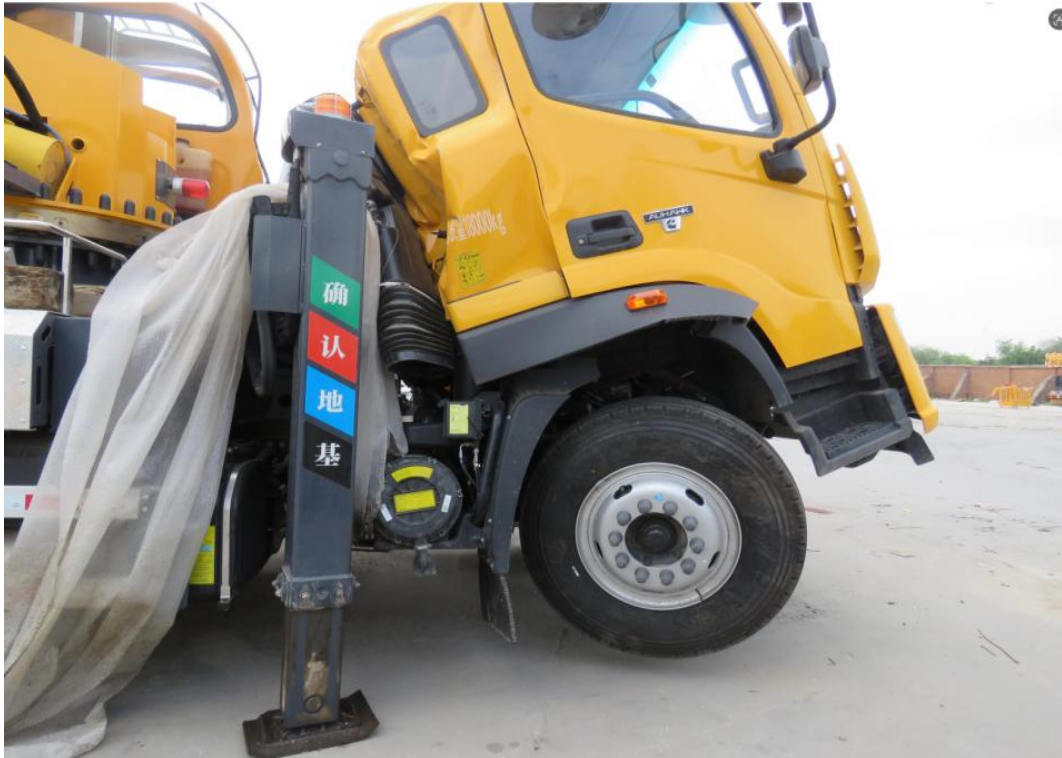
图 2 涉事高空作业车车头抬起

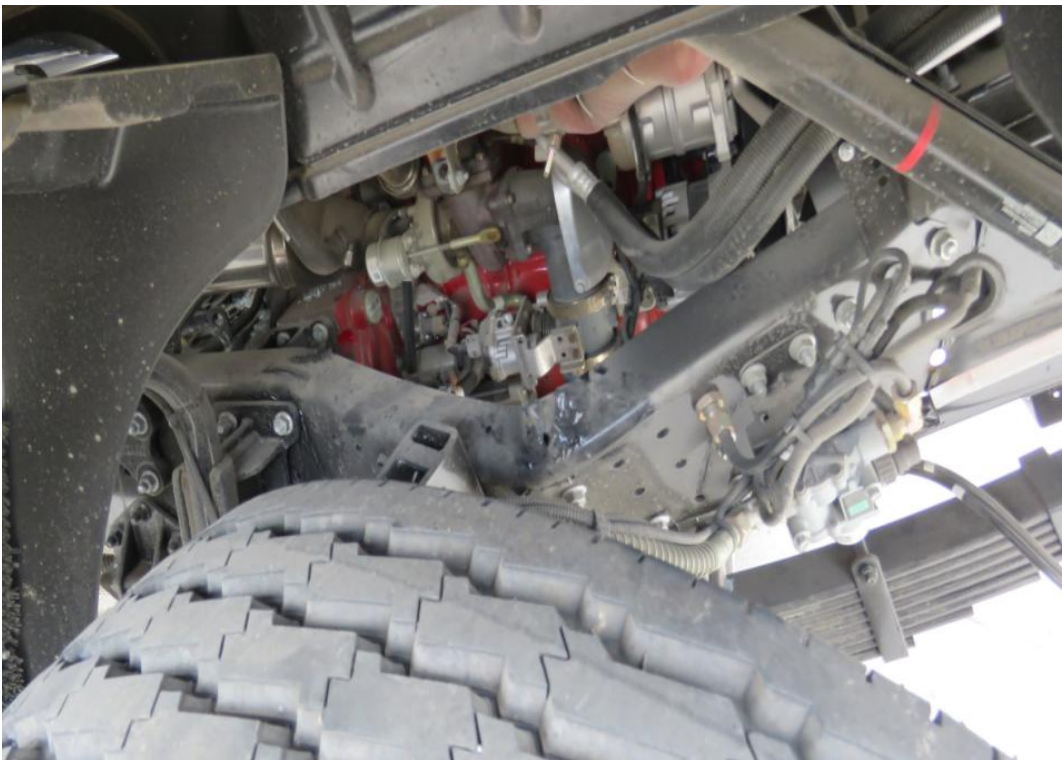
图 3 车架大梁前端发生向上弯折变形

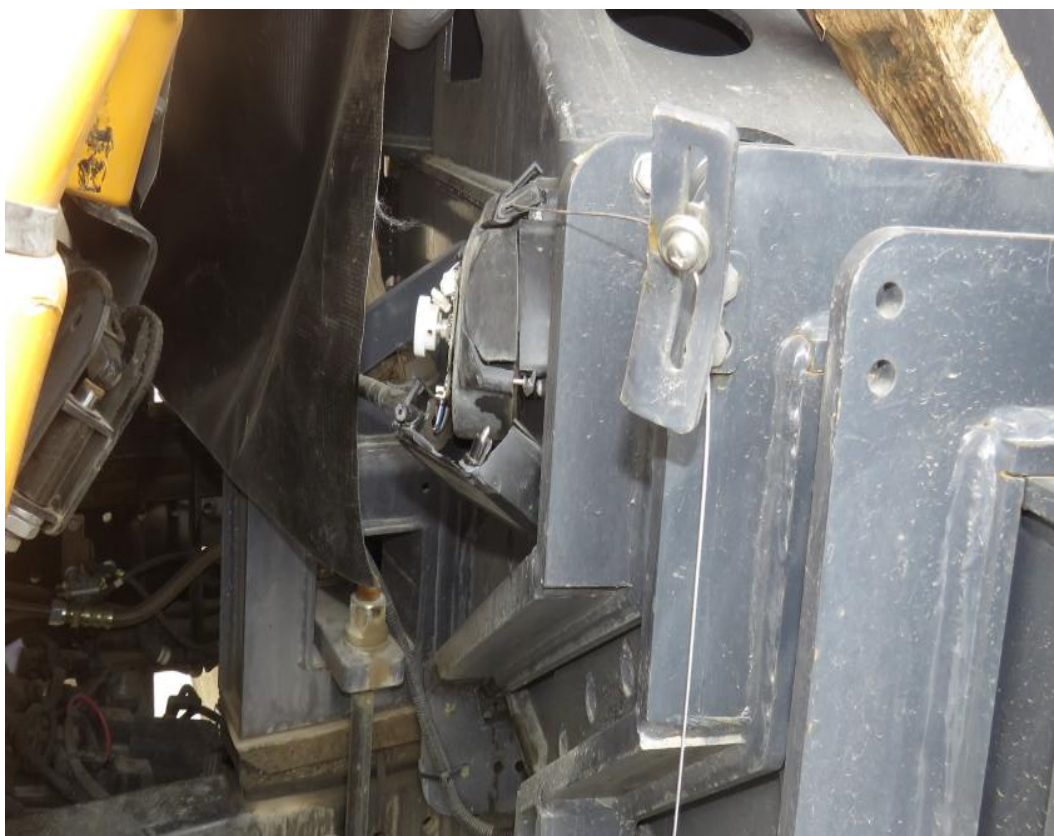
图 4 左前支腿长度传感器受挤压损坏

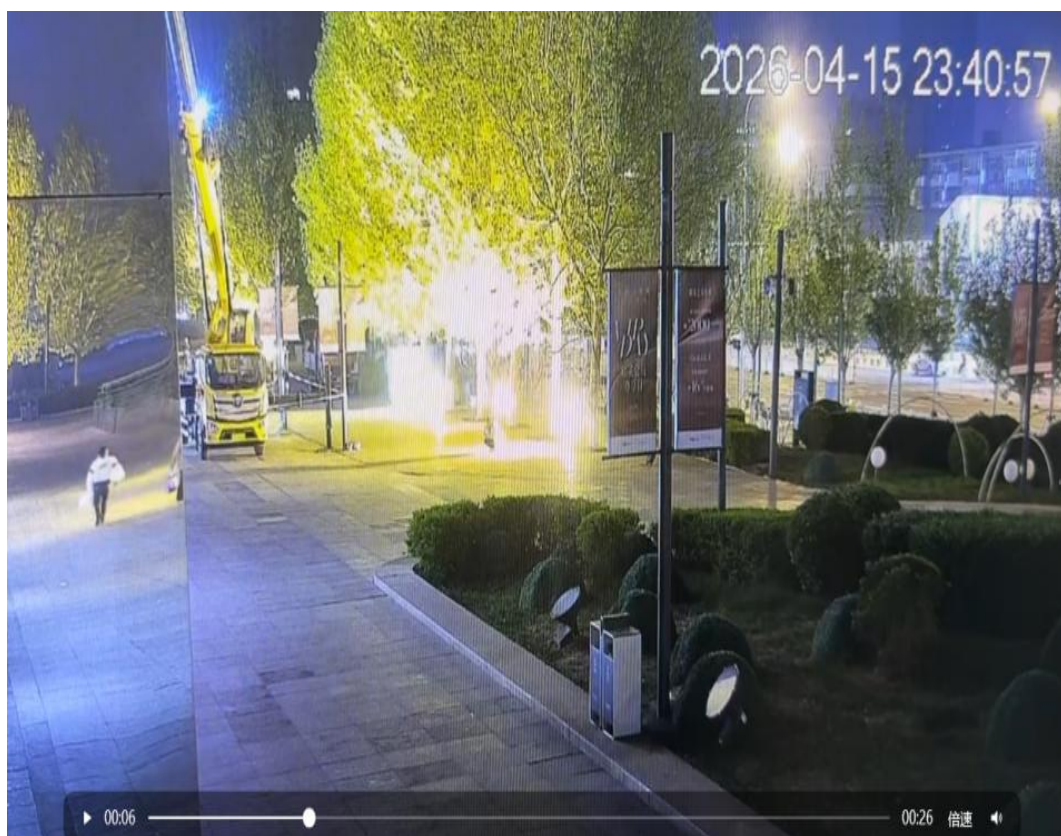
事故现场监控视频显示：涉案高空作业车以车头朝东、车尾朝西的方向停放于 18 号门前，车辆四个支腿均已伸出。作业开始时，举升臂从车辆后部伸出进行作业，施工人员从车辆西侧墙面逐步向东侧墙面施工。当施工至东侧墙面时，举升臂转至车辆前部伸出作业。视频显示“2026-04-15 23:40:57”许，涉案车辆后端两个支腿开始翘起（详见图 5），“2026-04-15 23:41:13”许，涉案车辆倾覆，作业平台与地面相碰撞（详见图 6）。

图 5 涉案车辆后端两个支腿开始翘起

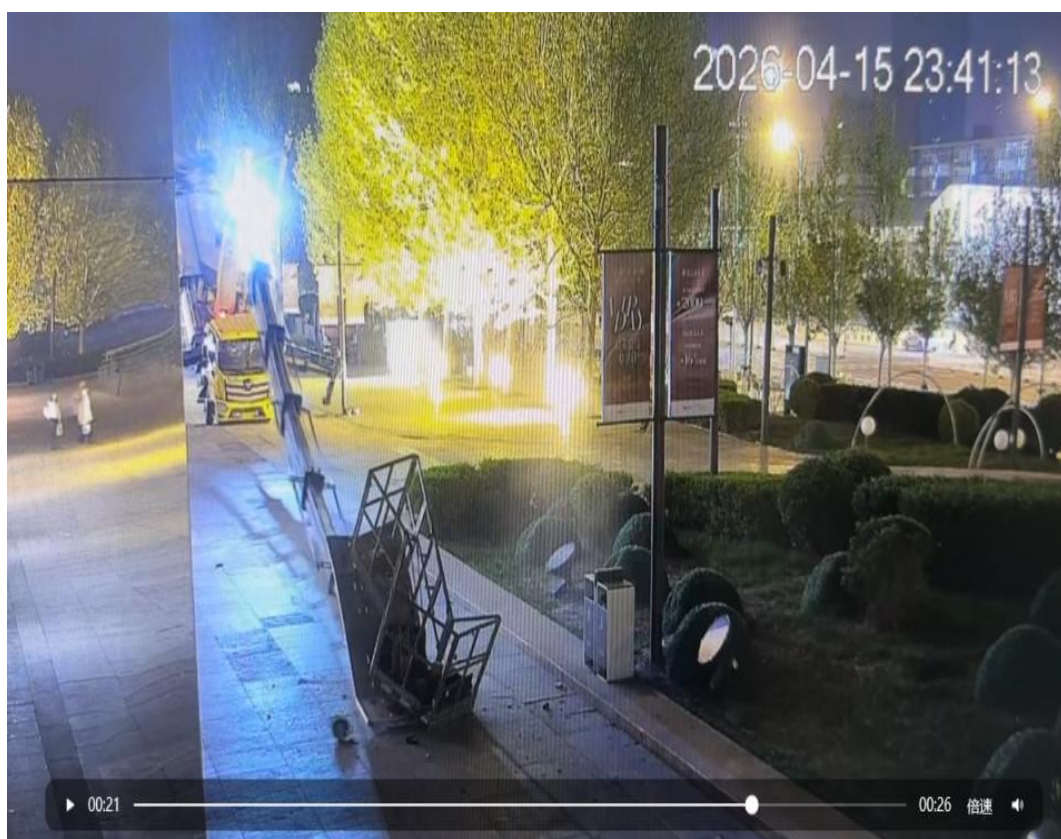
图 6 涉案车辆作业平台与地面相碰撞

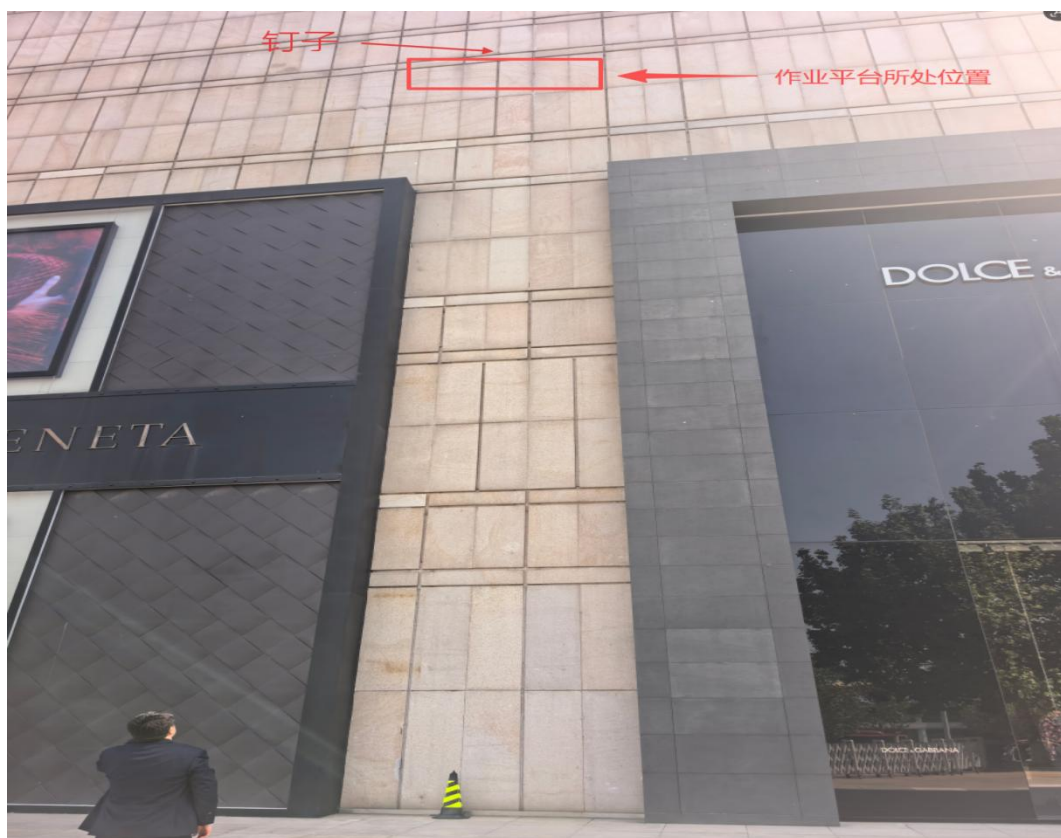
图 7 作业位置

事故现场位于天津市河西区万象城北侧 18 号门前区域，地面铺设 80cm×80cm 麻面石材地砖，场地开阔。作业位置为 18 号门东侧 BOTTEGA VENETA 和 DOLCE&GABBANA 品牌店铺之间的建筑外立面。事故时，为清除该立面距地面 21.9m 处的一枚钉子（详见图 7）。

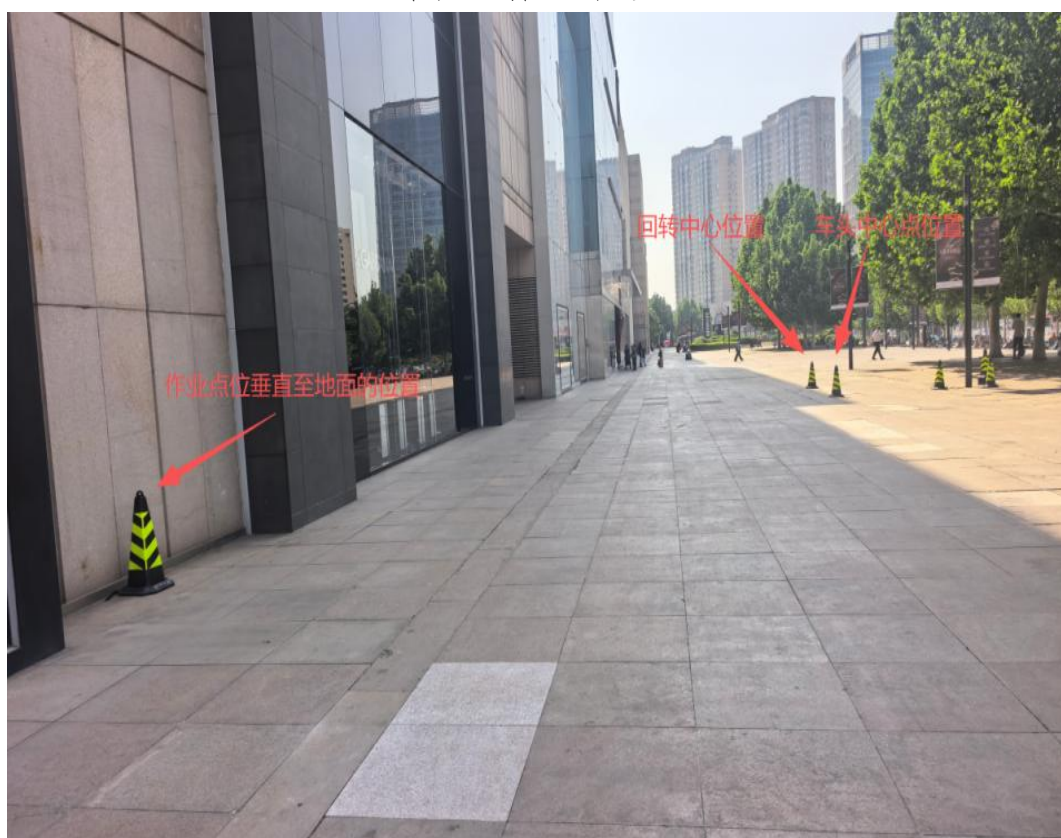
图 8 对应位置

结合现场监控视频及现场勘验，可确定涉案高空作业车倾覆前的车头中心点位置，该点距 18 号门东侧北向外立面 9.2m，距东侧西向外立面 1.4m（详见图 8）。经现场与施工单位确认，该型号高空作业车回转中心距车辆前端的距离为 3.9m，据此可确定车辆倾覆前的回转中心位置（详见图 8）。该回转中心至作业区域在地面投影点的水平距离为 23.8m，即事故发生时的作业半径为 23.8m。

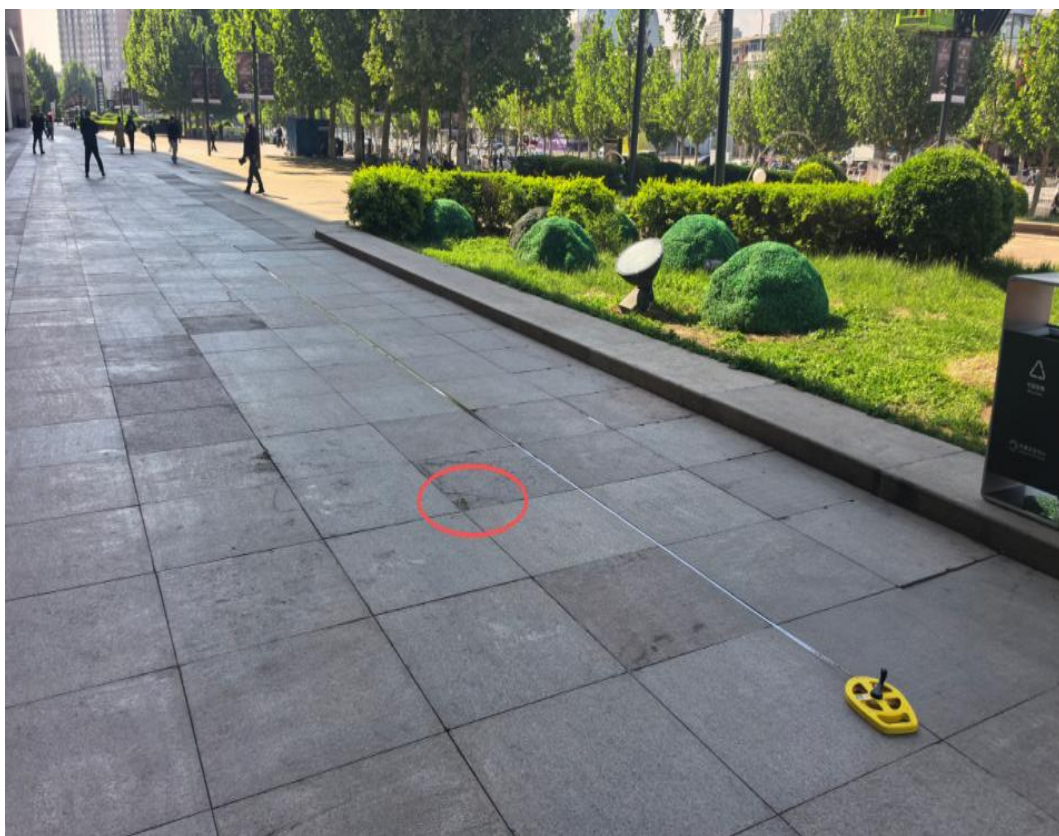
经现场比对，确认地面（详见图 9）为涉案高空作业车倾覆时举升臂最前端的碰撞点，该碰撞点距车辆倾覆前回转中心的水平距离约为 43.9m。

图 9 平台砸落位置

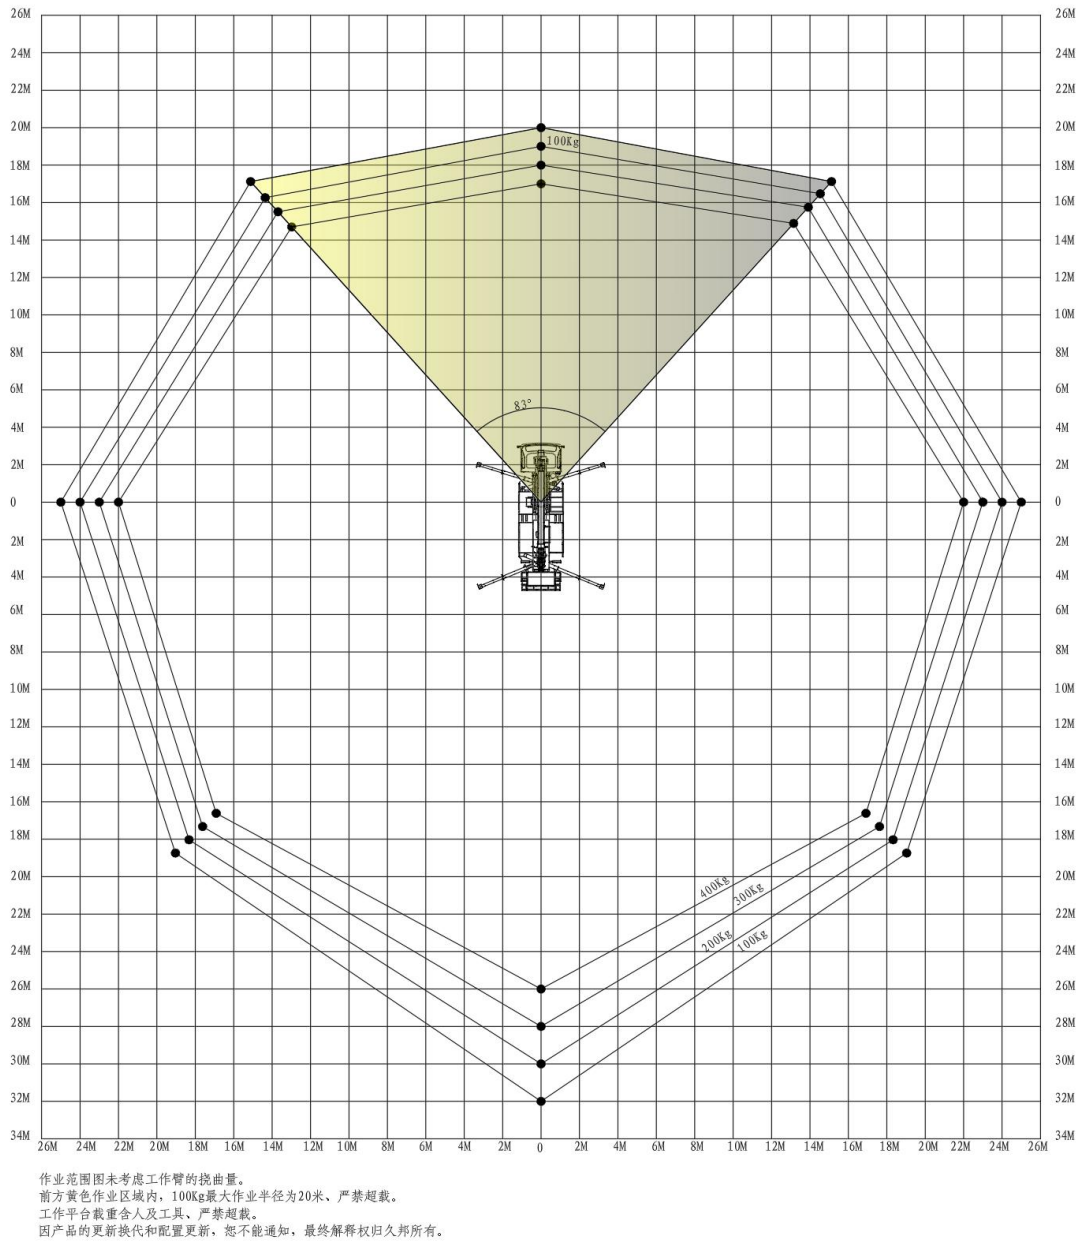
图 10 GKS56 作业范围图

经核实确认：该型号车辆额定载重 100kg 工况下，举升臂在车辆正前方左右  $83^{\circ}$  回转区间内，最大允许作业半径为 20m；举升臂回转超出该角度范围后，允许作业半径同步增大（详见附图 10）。

本次事故发生时，涉案车辆举升臂处于车头前方偏右侧作业姿态，现场实测实际作业半径 23.8m，车辆回转中心距离建筑外立面 9.2m。经计算，事故发生时，涉案车辆向右回转角度为  $22.74^{\circ}$ ，该回转角度落在车辆正前方左右  $83^{\circ}$  回转区间内。据此判定，事故发生时，涉案车辆最大作业半径限值为 20m。车辆现场实际作业半径 23.8m 已超出 20m 额定限值，整车承载受力失衡，最终引发车辆倾覆。
