# 汉庭酒店财经大学地铁站店装修工程“5·25” 一般高处坠落事故调查报告

编制单位：河西区政府事故调查组

编制时间：2026 年 4 月 8 日

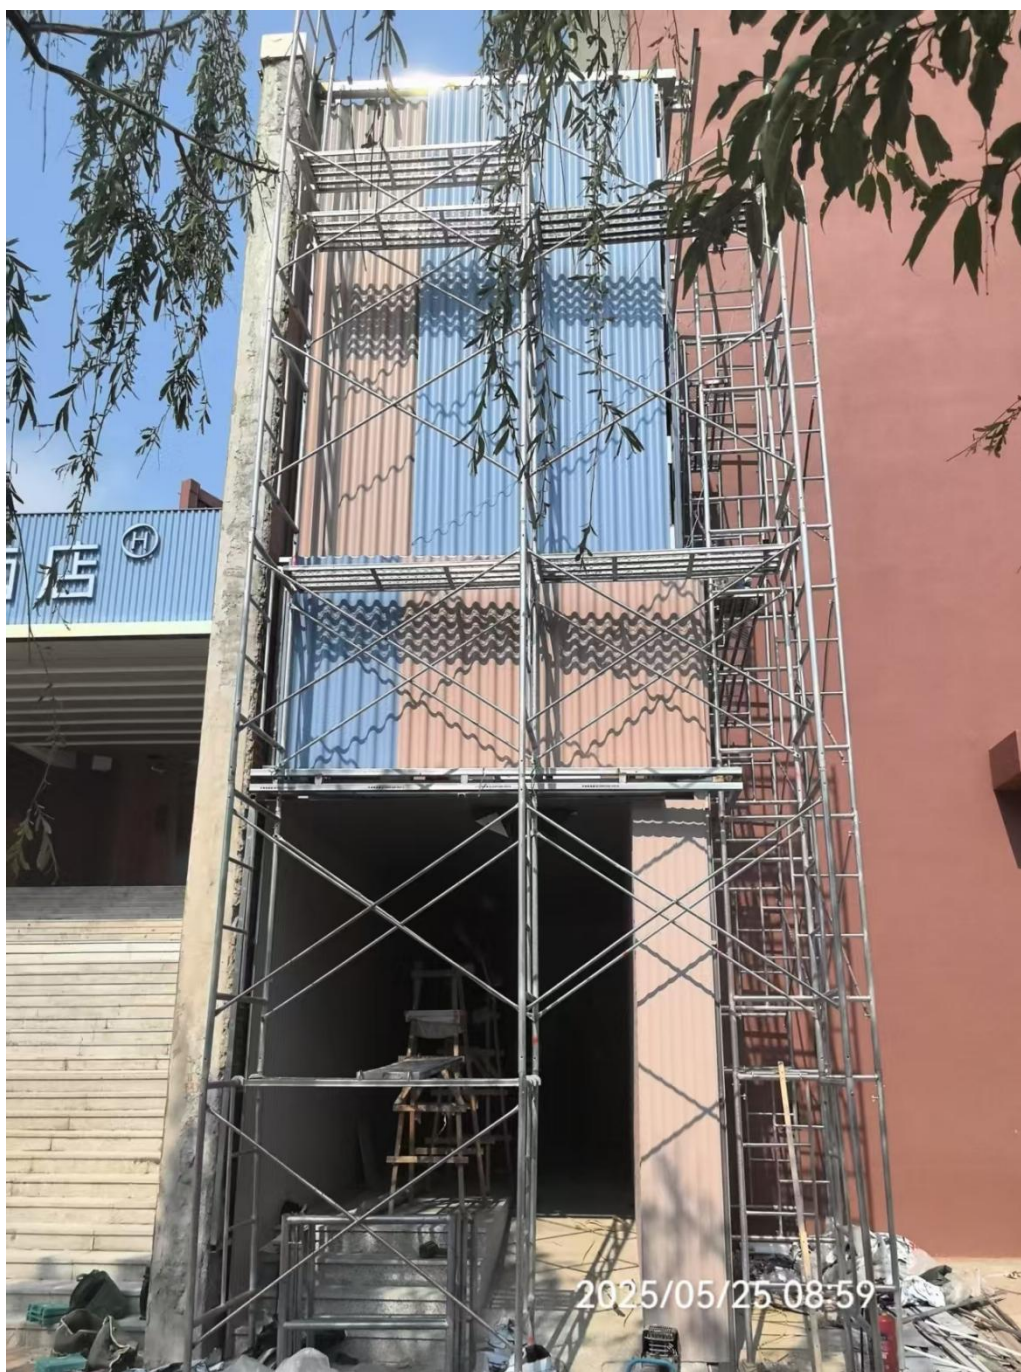
14时左右，徐某飞在没有佩戴安全帽、安全带等劳动防护用品的情况下爬上脚手架准备进行拆除作业，在爬到脚手架第三层（高度约为5米）时，因脚手架层板翻转致徐某飞坠落到地面。

图二 涉事脚手架拆除前图片（刘某摄于事故当天）

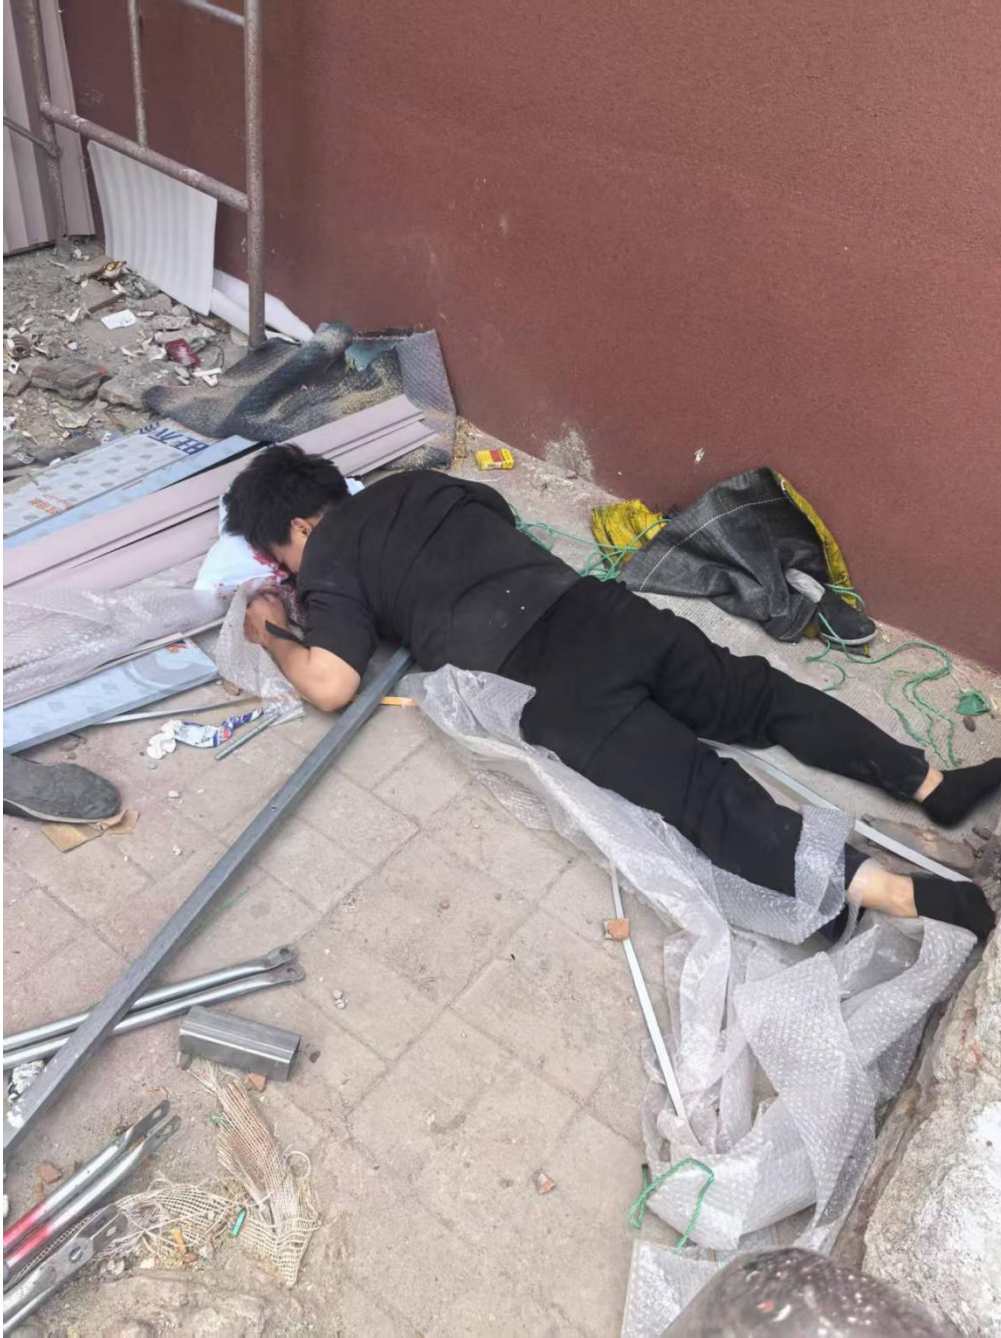
图三 徐某飞坠落图片

事故调查组根据现场勘验、调查询问，经综合分析认定：徐某飞未取得高处作业特种作业证，在未佩戴安全帽、安全带等劳动防护用品的情况下爬上脚手架进行拆除作业，在拆除过程中脚手架层板翻转致徐某飞从高约 5 米的脚手架上坠落后受重伤是事故发生的直接原因。

（一）梵炎公司要建立健全各项安全管理制度，切实履行安全生产主体责任。一是切实履行项目发包选任审查义务，在后续项目发包中，必须严格审查承包单位的相关资质证照，确保承包单位具备相应的安全生产条件和资质等级，严禁将

工程发包给不具备资质和安全生产条件的单位或个人。二是加强对承包单位安全工作的统一协调管理，将进入本单位作业的第三方人员纳入本单位安全培训体系，加强对外委施工作业的巡查检查力度，提供劳动防护用品并监督作业人员正确使用，涉及特种作业的严格审查作业人员资质。三是建立健全安全生产责任制，公司主要负责人要切实履行安全生产第一责任人职责，建立健全全员安全生产责任制，明确各部门、各岗位的安全职责，制定完善危险作业安全管理制度和操作规程。四是规范事故报告与应急响应，建立健全事故报告流程，严禁瞒报、漏报、迟报，一旦发生险情，必须立即启动应急预案并按规定上报。
