# 津西浩（挂）2021-046 号地块项目 1#-6#楼 精装修 EPC 工程“11·21”一般 其他伤害事故调查报告

编制单位：河西区政府事故调查组

编制时间：2026 年 2 月 9 日

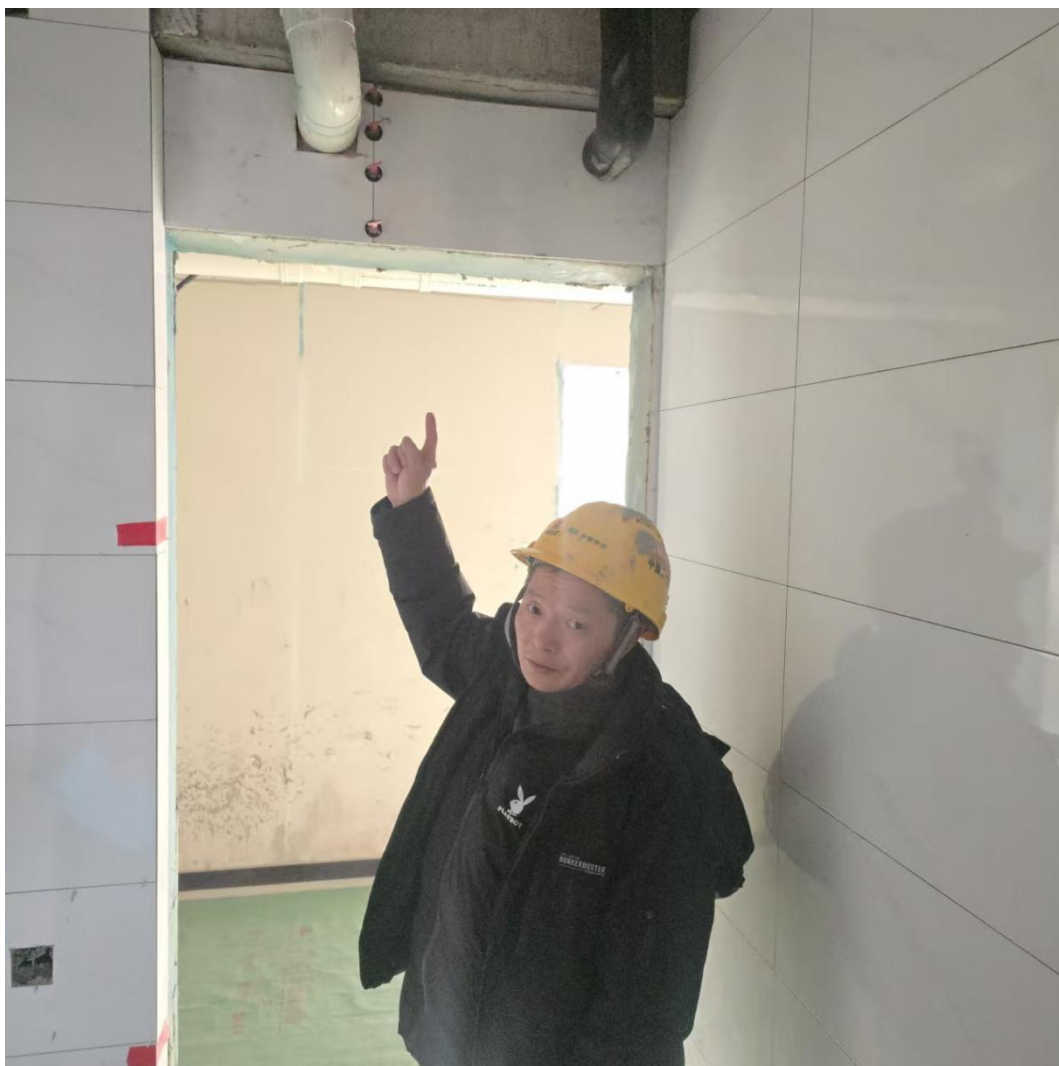
2025 年 11 月 21 日 13 时左右，唐某兵在津西浩（挂）2021-046 号地块项目（格调馥颂花园项目 D 地块）1#楼配建 4 层厕所踩在一个倒扣的塑料桶上进行墙面砖铺贴作业时，塑料桶打滑造成唐某兵失稳从塑料桶上坠落，唐某兵坠落后由其现场工友驾驶私家车送往天津医科大学第二医院救治。

2026 年 1 月 6 日，事故调查组对事故现场进行勘验。事故发生地点位于津西浩（挂）2021-046 号地块项目（格调馥颂花园项目 D 地块）1#楼配建 4 层公共厕所（西侧第 6 间），经测量厕所门上口距地面高约 2.1 米。勘验时现场未找到事故发生时唐某兵所踩的塑料桶。调查人员发现现场有一塑料桶，经询问唐某兵，现场塑料桶与事故发生时其所踩的塑料桶的规格、尺寸基本一致，经测量，该塑料桶高约 38 厘米，桶口直径约 30 厘米，桶底直径约 27 厘米。

图 1 唐某兵指认事故现场

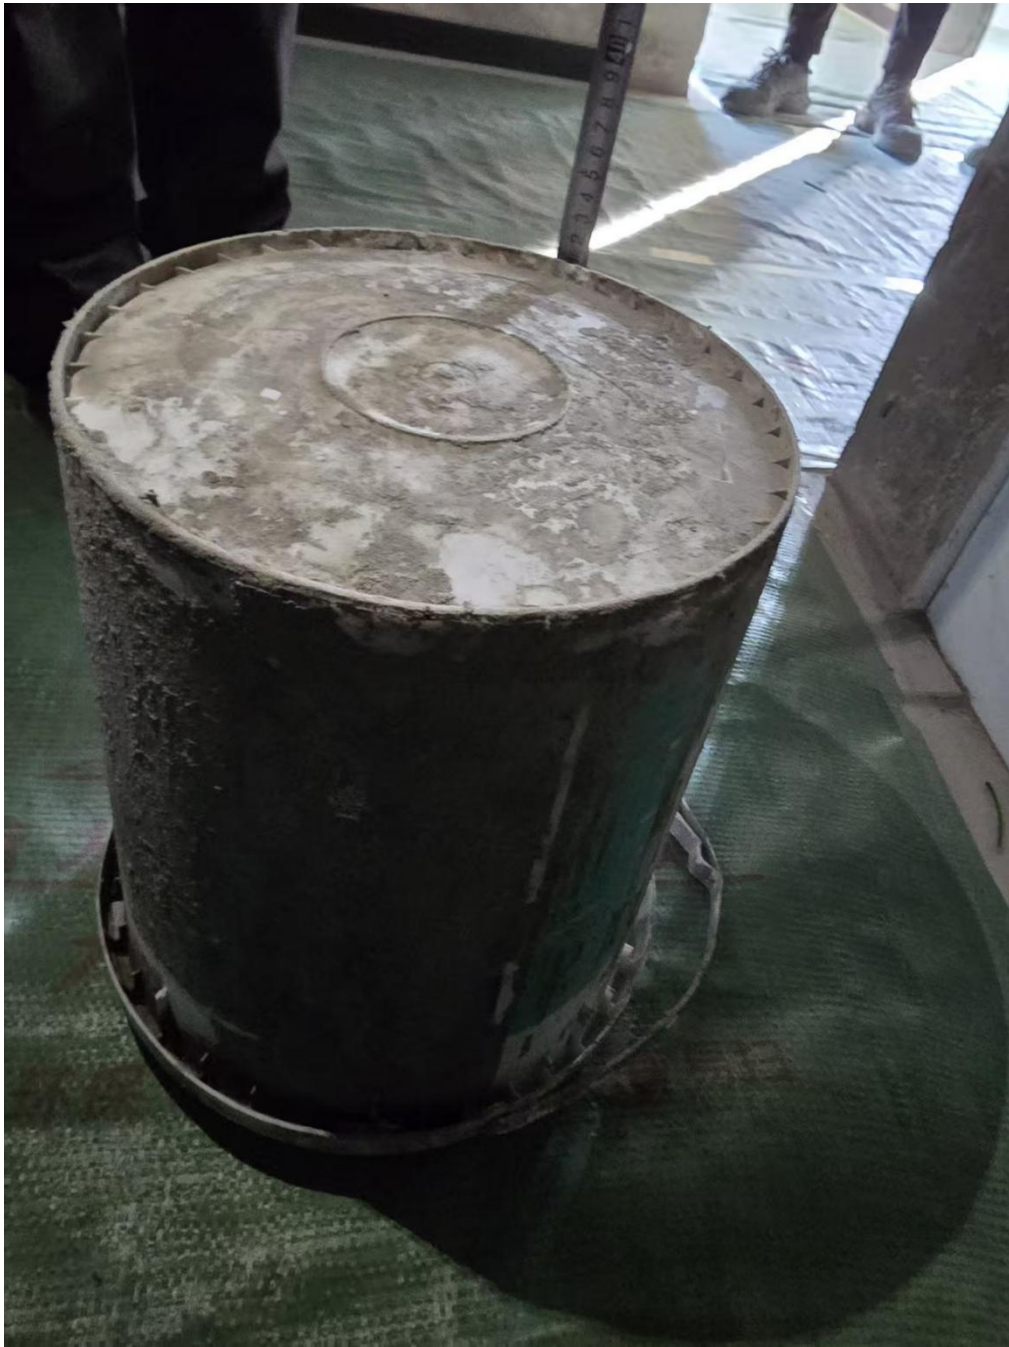
图 2 现场勘验时发现的塑料桶

事故调查组根据现场勘验、调查询问，经综合分析推定：唐某兵未按安全操作规程使用人字梯或跳板，违章使用塑料桶垫高，站在塑料桶上开展墙面砖铺贴作业，塑料桶打滑导

（一）青岛海骊公司要建立健全并落实各项安全生产管理制度，依法依规开展生产经营活动。一是建立风险防控和隐患排查双重预防机制，建立健全拆除、动火、高处作业等危险作业安全操作规程和专项应急预案。二是要加强安全生产教育培训工作的针对性，对于一线施工作业人员，将本岗位安全操作规程作为入场安全教育培训和安全交底的重要内容，培训结束后加强考核，保证施工作业人员掌握本岗位的安全操作技能，了解事故应急处理措施。三是健全事故隐患排查治理制度，施工项目负责人和安全管理人員要确定隐患排查频次，定期开展隐患排查，查出问题及时纠正，企业主要负责人要亲自带队开展隐患排查，定期检查本单位安全生产工作，及时消除事故隐患。四是完善生产安全事故报告机制，发生生产安全事故后，事故现场有关人员应当立即报告本单位负责人，单位负责人接到事故报告后，应当迅速采取有效措施，组织抢救，防止事故扩大，并立即如实报告负有安全生产监管职责的部门。
