# 天津皓盛建筑工程有限公司“6·2”一般 坍塌事故调查报告

编制单位：河西区政府事故调查组

编制时间：2025 年 8 月 1 日

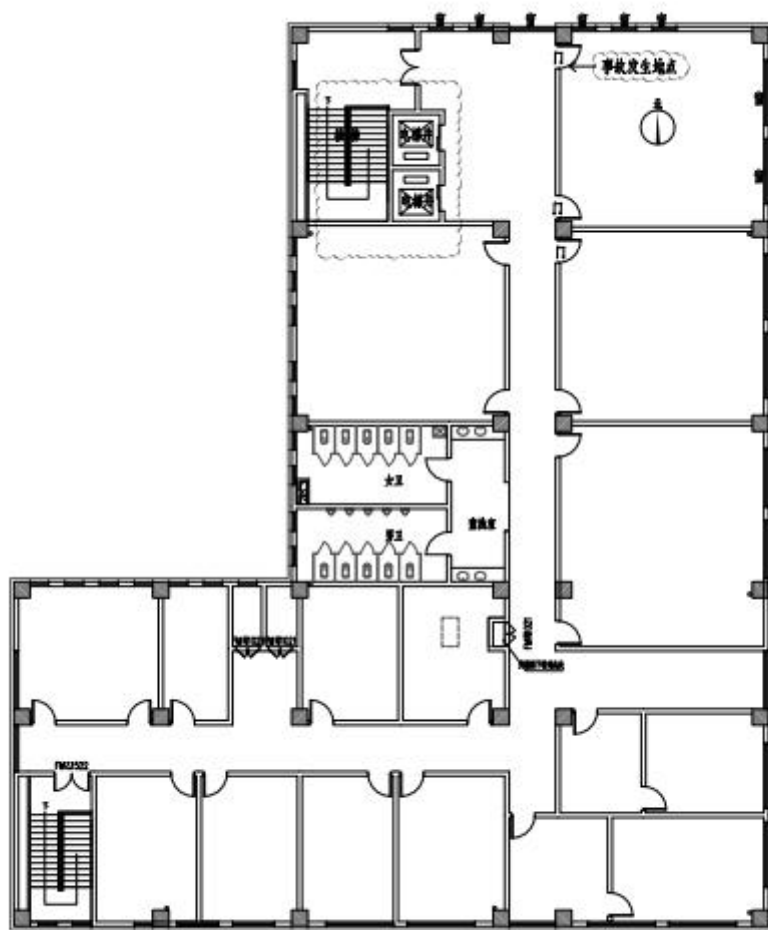
图一 教学楼六楼平面图

事故现场位于大沽南路 873 号教学楼（照排中心）六层，处于在建状态，一面南北向的墙位于六层中部，其中北侧墙面为坍塌状态，地面散落有若干石块，现场可见屋顶尚有未砸墙体断壁，经测量，未倒塌墙体高约 2.4 米，墙体倒塌后露出的构造梁距地面高约 2.9 米，屋顶距地面高约 3.7 米。公安机关对现场进行勘验，西侧大石块下方发现一把红黑柄铁锤，大石块上可见多处血迹，公安机关勘验人员采用拭子法提取血迹后送检，经鉴定，送检血迹中检出的 STR 分型与井某某的血样在 30 个基因座基因型相同。

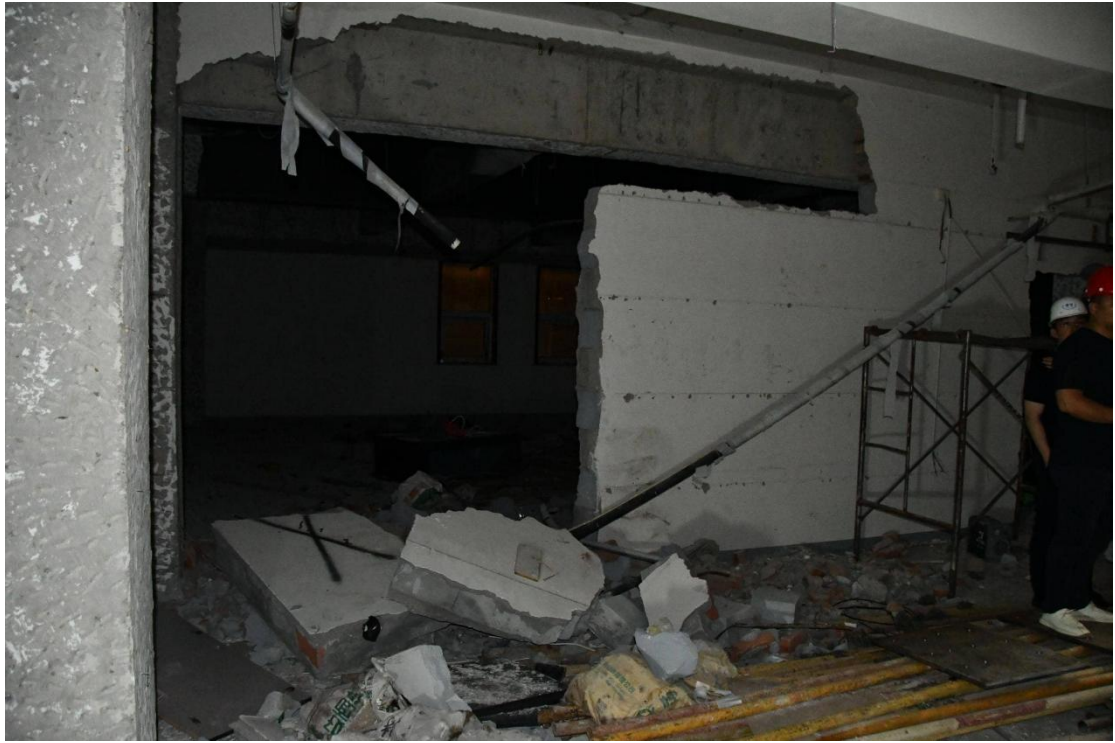
图二 屋顶未坍塌的断壁

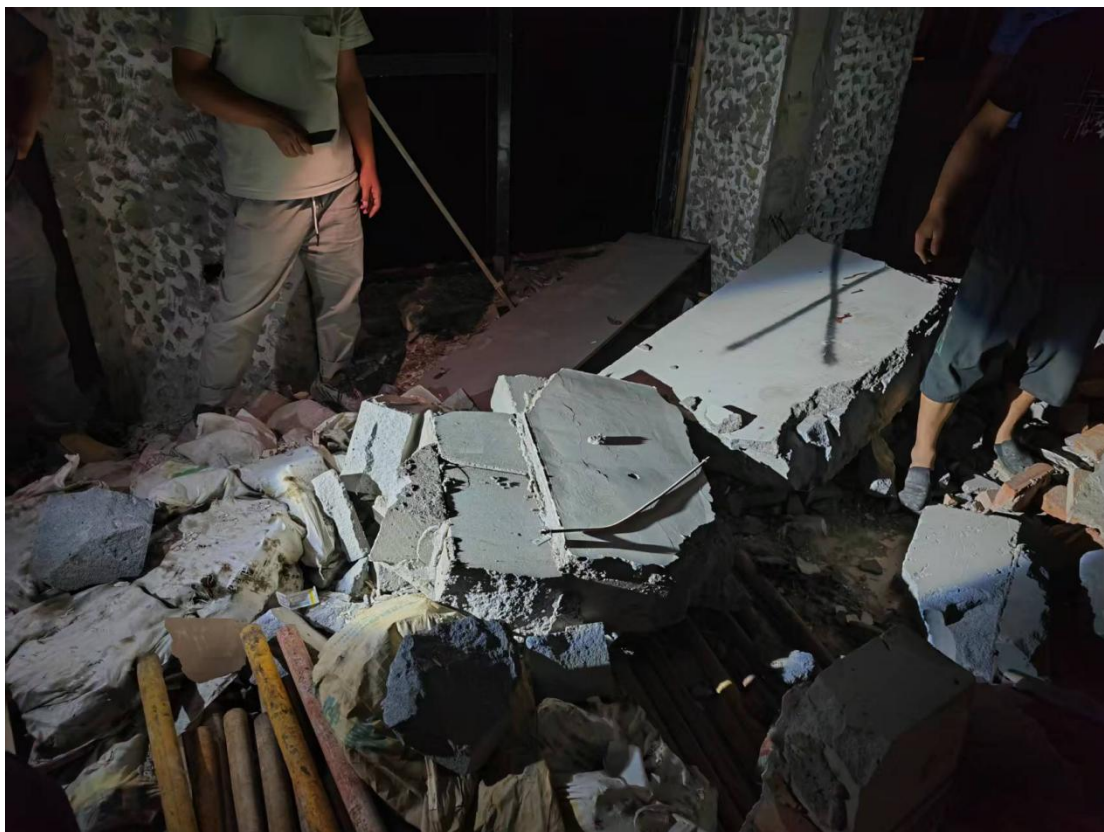
6月2日14时40分左右，海河明德中学改造施工现场加固分包队伍工人王某某在教学楼（照排中心）6层北侧电梯口附近听到有人员呼救，发现东北侧临窗位置的墙体坍塌有工人躺在地上被坍塌的砖块砸压，王某某叫来加固分包队伍工人崔某某和邢某某帮忙清理砖块并将被砸工人救出。后经调查，被压工人为天津皓盛建筑工程有限公司雇佣的拆除工人井某某。后经王某某确认，王某某发现井某某时，井某某身边发现一把铁锤和一把电镐，未发现搭建的平台或脚手架。

图三 事故当天坍塌后的砖块

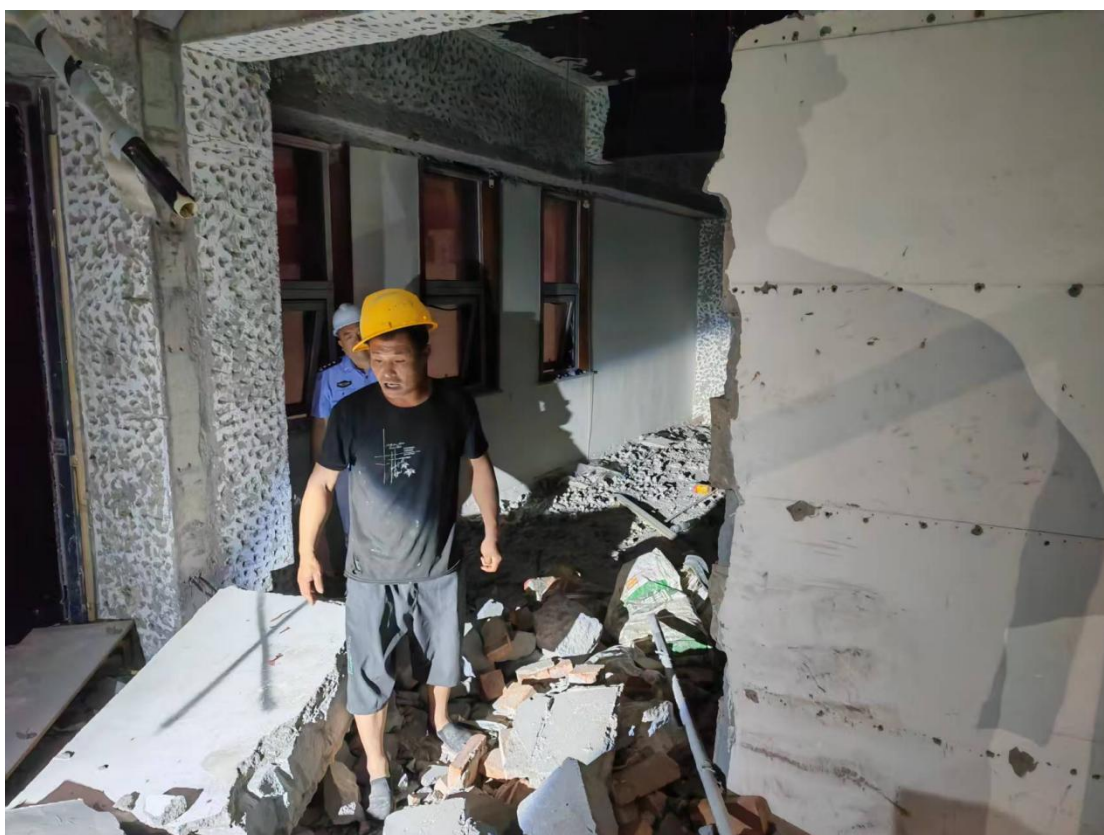
图四 事故当天坍塌墙体位置

事故调查组根据现场勘验、调查询问，经综合分析推定：井某某未按照拆除施工方案和安全操作规程要求在拆除前搭建作业平台并采取从上至下、逐层拆除的方式，违规采取底部掏掘的方式对墙体进行拆除，墙体坍塌将其砸中致其创伤性休克死亡，是事故发生的直接原因。
