# 天津河西天津瑞江菜市场有限公司“4·15” 一般高处坠落事故调查报告

编制单位：河西区政府事故调查组

编制时间：2025 年 6 月 12 日

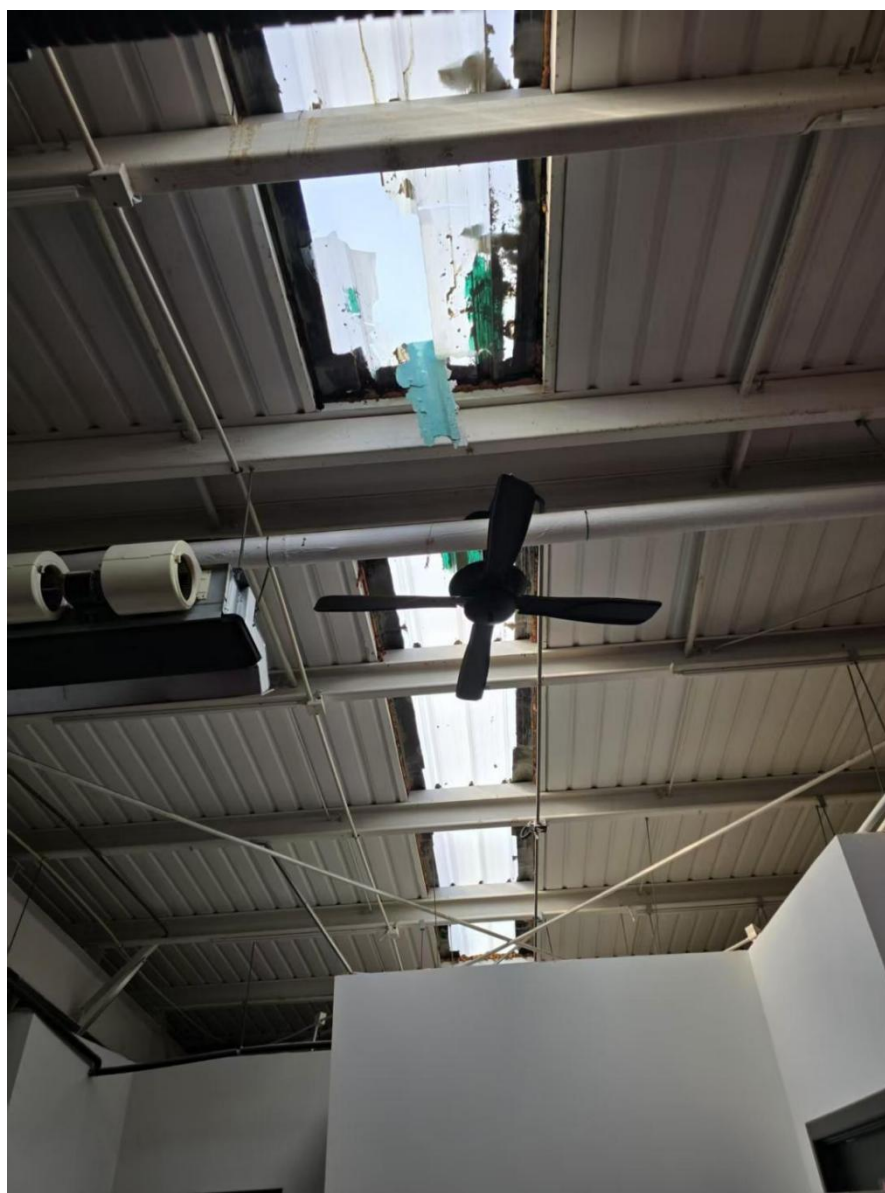
瑞江菜市场分为东、西两个市场，西侧为菜市场，东侧市场名为东长盛市场，市场内主要为餐饮商户。事故发生地点位于东长盛市场东侧顶棚，伤者孙某坠落地点位于东长盛市场二楼东侧办公区，坠落高度约为 3.9 米。

图 1 顶棚阳光板破裂（室内视角）

事故调查组根据现场勘验、调查询问，综合分析认定：孙某在未取得高处作业特种作业操作证，未佩戴安全帽、安全带等劳动防护用品，不具备安全生产条件<sup>[1]</sup>的情况下借助梯子爬到距坠落基准面 3.9 米的瑞江菜市场东长盛市场顶棚开展清污作业，不慎踩到阳光板导致阳光板破裂，致其失稳坠落受伤是事故发生的直接原因。

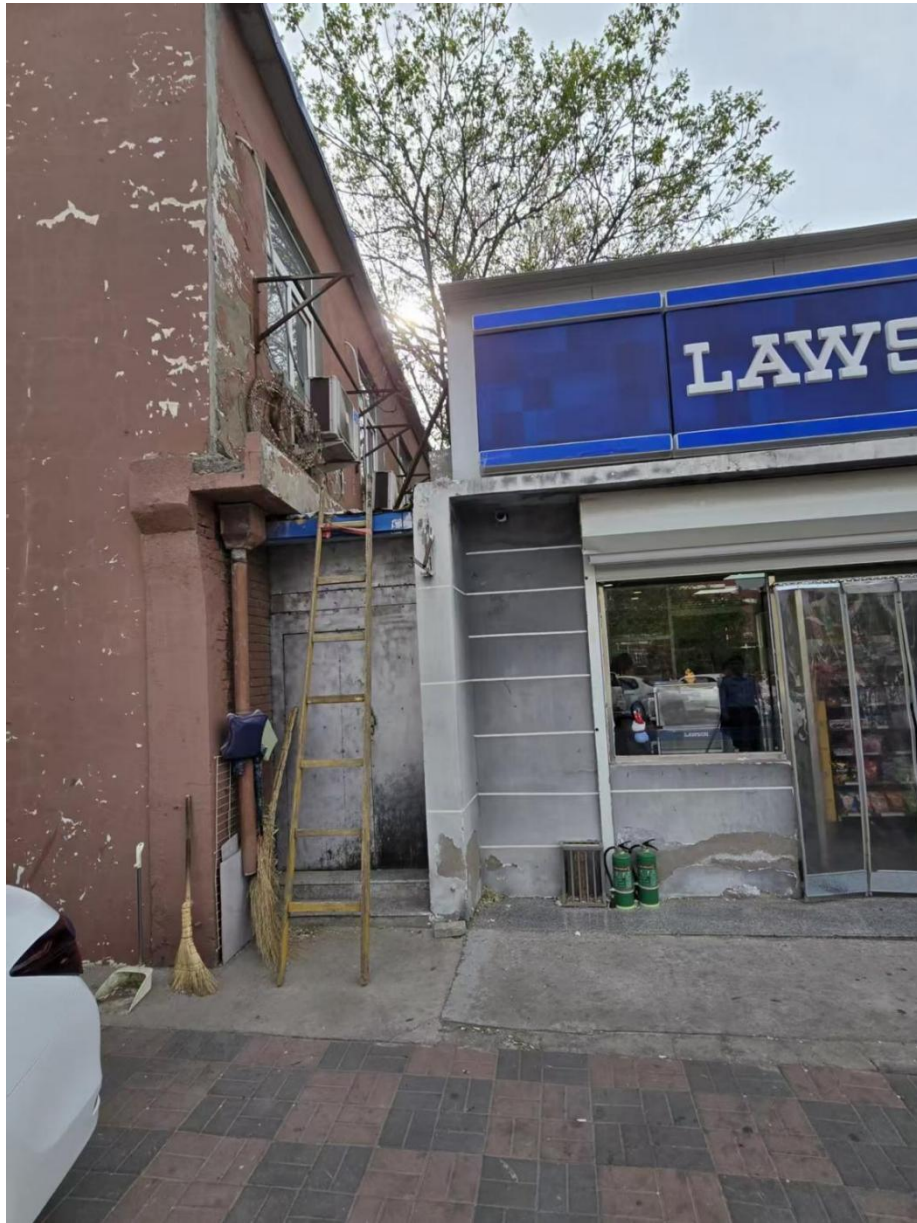
4月15日8时左右，孙某、林某某、李某某三名工人到达东长盛市场准备开展顶棚清污作业，孙某和李某某先后借助木梯爬上东长盛市场旁罗森便利店的屋顶，又借助便利店屋顶的金属梯爬上东长盛市场顶棚，8时07分左右，孙某不慎踩到顶棚上的阳光板，阳光板破裂后孙某失稳坠落到距离顶棚3.9米的菜市场二层东侧办公区地面上。

图 2 罗森便利店旁木梯

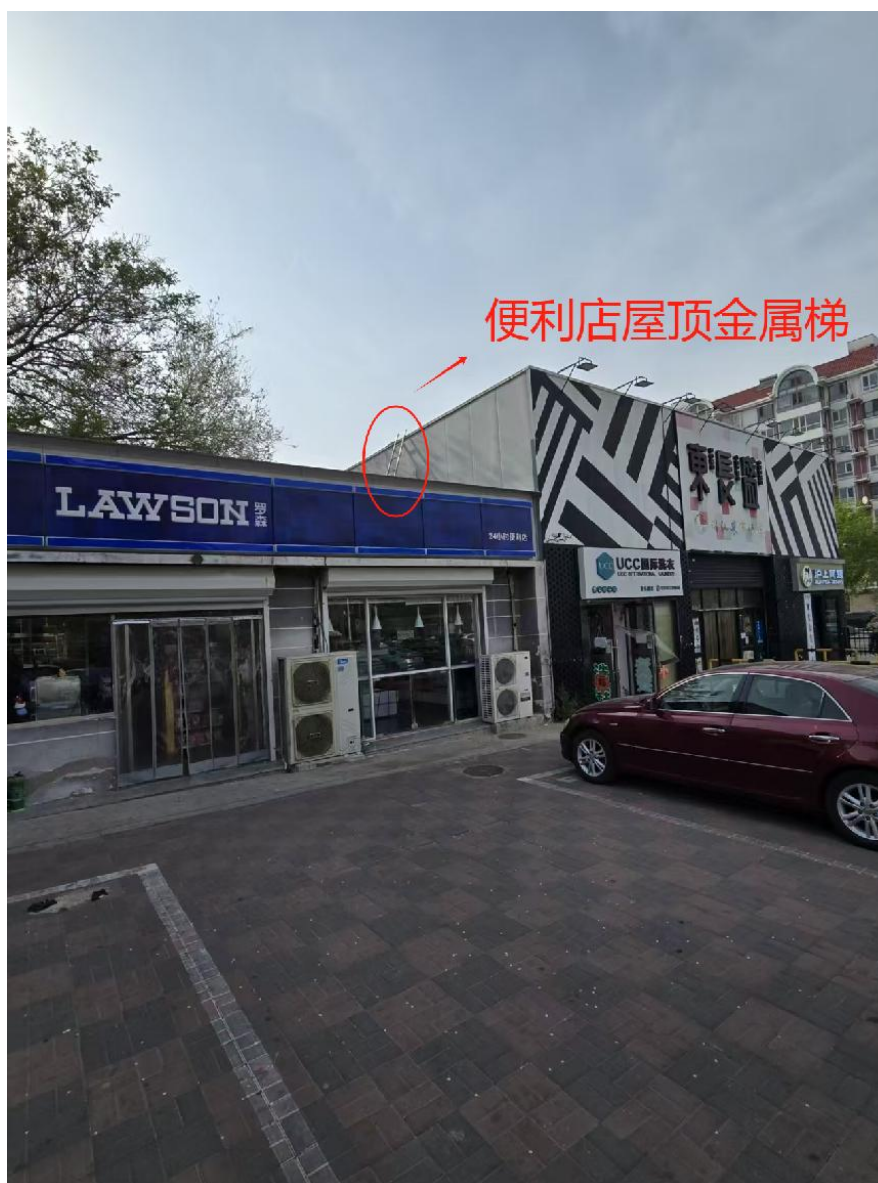
图 3 便利店屋顶金属梯
