# 天津领军环保科技有限公司河西区分公司

## “11·22”一般其他伤害事故调查报告

编制单位：河西区政府事故调查组

编制时间：2025 年 3 月 19 日

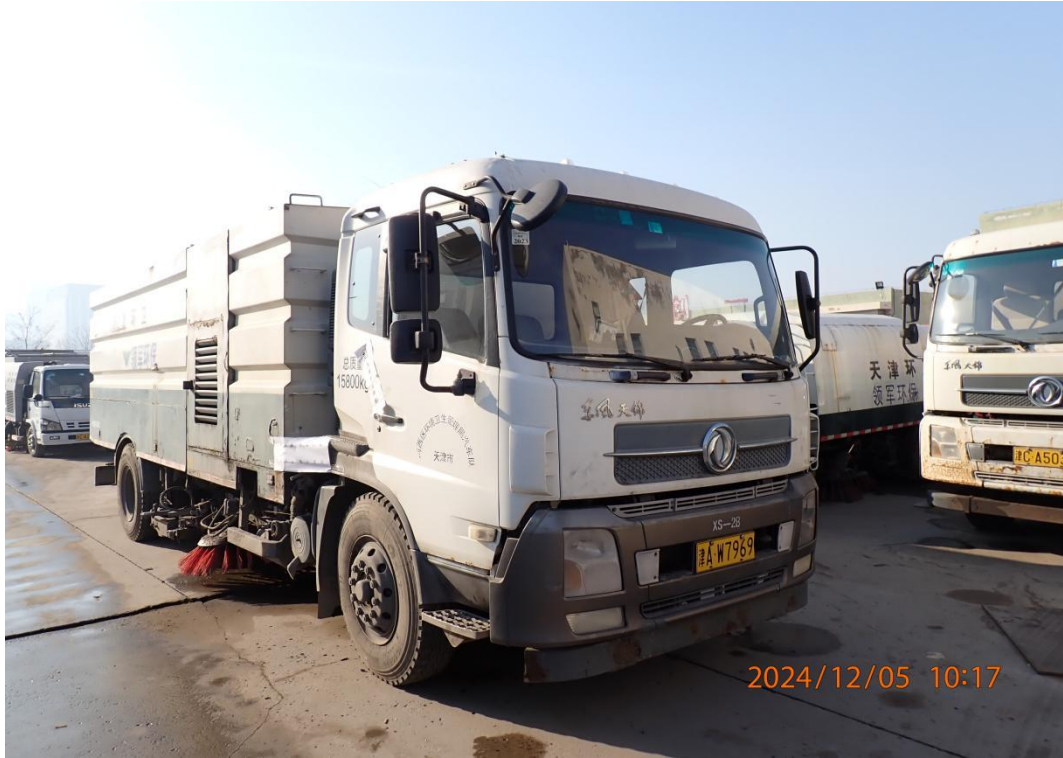
图一 事故车辆外观

#### 1.车辆基本情况

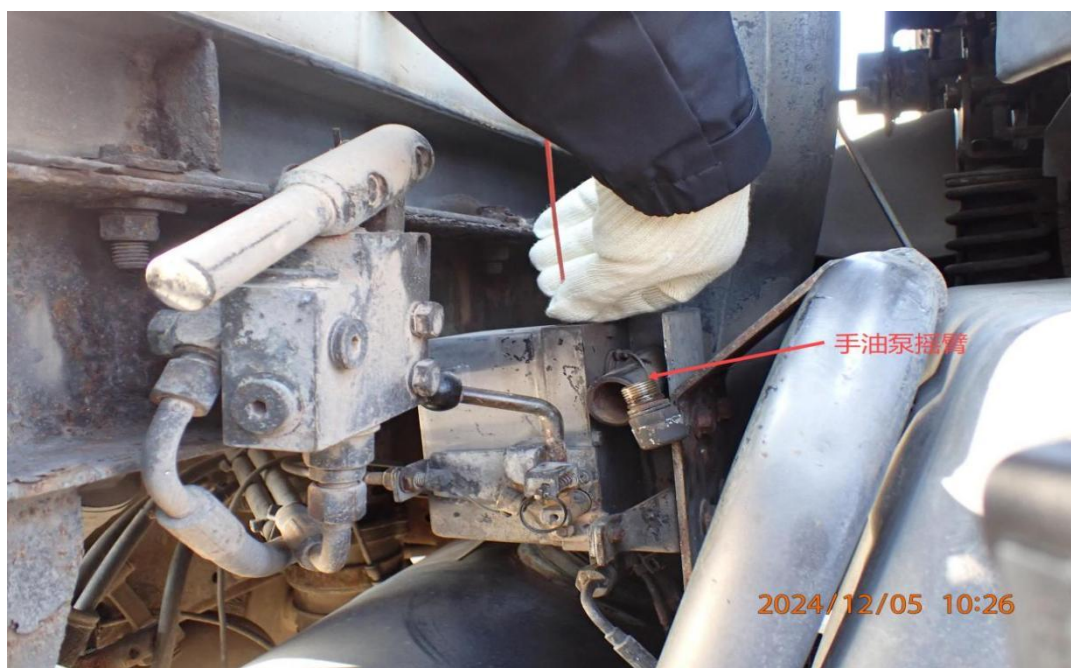
图二 事故车辆手油泵

手油泵：该手油泵装置安装于车身右侧，位于驾驶室与箱体之间的区域。手油泵外侧面安装有机械开关与限位销、前侧安装有手动摇臂。机械开关后端连接一拉线，拉线另一端连接举升缸限位器棘爪。现场检查手油泵外侧机械开关呈向左扭转状态，所连接的拉线呈松弛未拉紧状态。

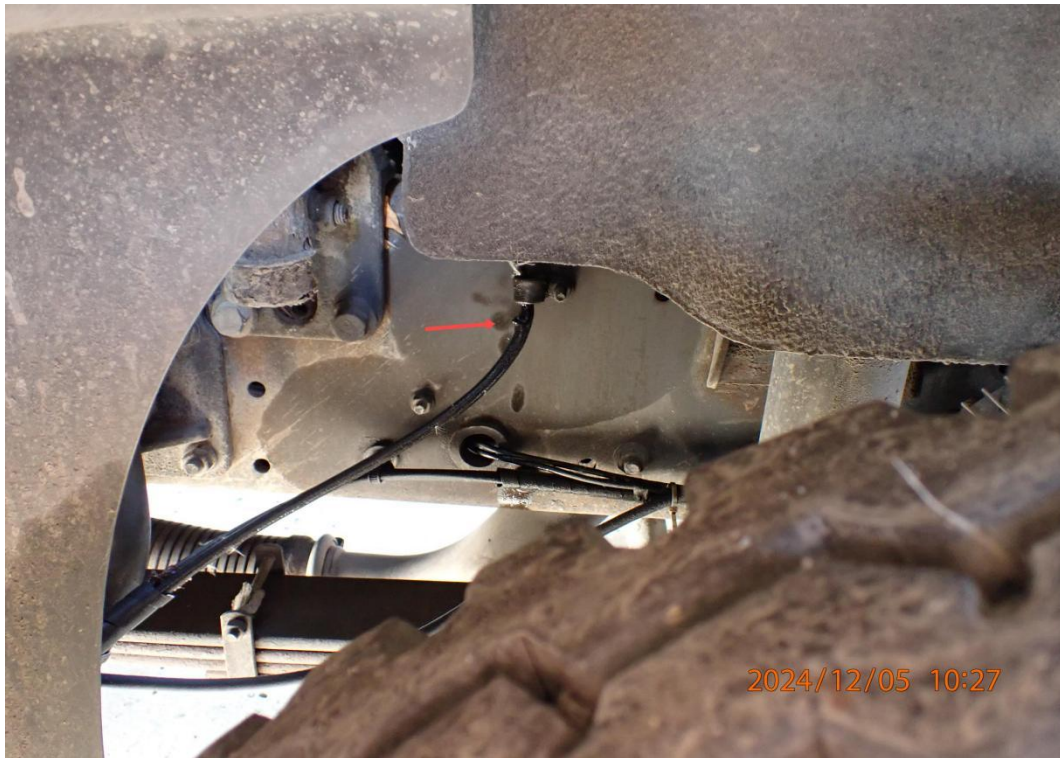
升缸。在手油泵与液压锁之间的油管中，观察到存在泄漏现象。在对漏油油管进行拆卸后，发现该油管的长度约为 140cm，外部包裹着黑色橡胶。进一步检查发现，在距离该油管一端 35cm 的位置，有一处贯穿至油管内部的破裂痕迹。

图三 液压油管漏油部位

事故调查组根据现场勘验、调查询问，并根据天津市质量检验协会出具的津质协鉴【2024】鉴字第 018 号《鉴定报告》综合分析认定：津 AW7969 洗扫车驾驶室翻转系统限位器棘爪拉线失效导致在举升缸上升过程中棘爪无法正常工作，进而无法对举升缸进行有效的限位，当驾驶室处于举升状态时，液压油管发生泄漏，造成驾驶室下降，将左某涛挤压致死是事故发生的直接原因。

由检查人签字；二是完善安全生产教育培训制度和安全生产责任制，明确各岗位的安全职责，组织一线人员针对性学习本岗位相关的安全管理制度和操作规程，建立考核机制，逢培训必考试，确保参训人员掌握培训内容；三是制定完善安全风险分级管控和隐患排查治理双重预防工作机制，企业主要负责人亲自带队查隐患，提升一线作业人员参与隐患排查的积极性和发现隐患的能力。安全管理部门要督促各部门严格执行上述各项安全管理制度，加强督导力度，确保各项制度落实落地。四是举一反三对各项目的作业车辆进行全面排查，发现类似隐患立即整改，杜绝此类事故再次发生。

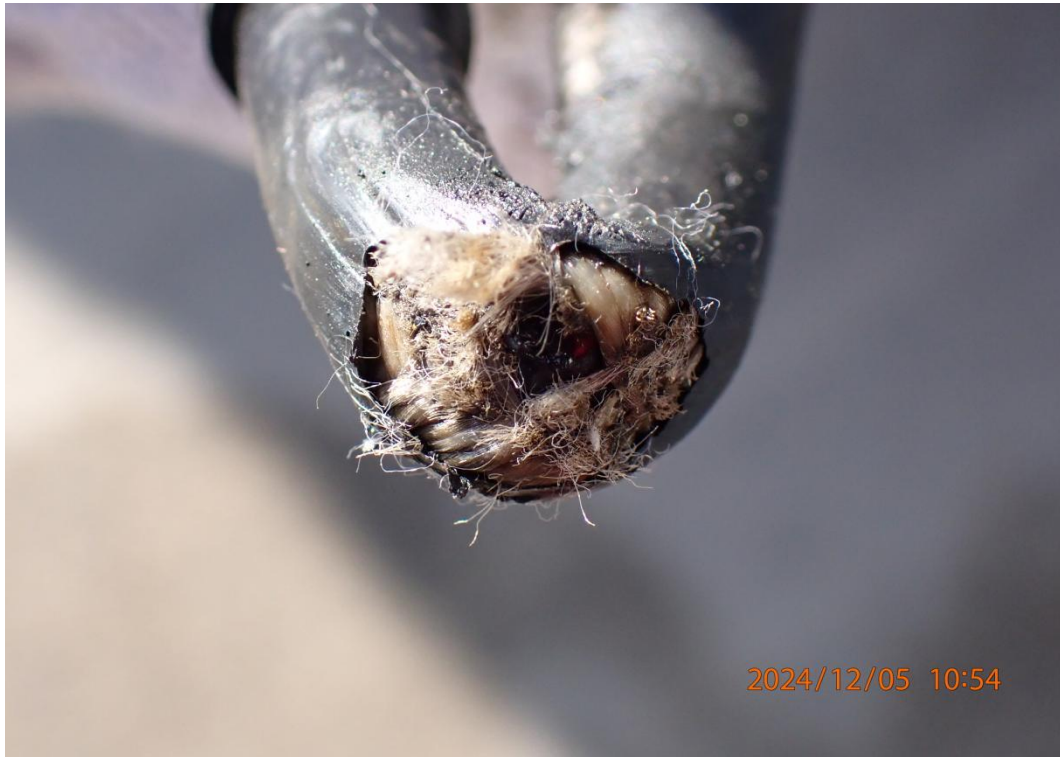
图四 液压油管有破裂痕迹

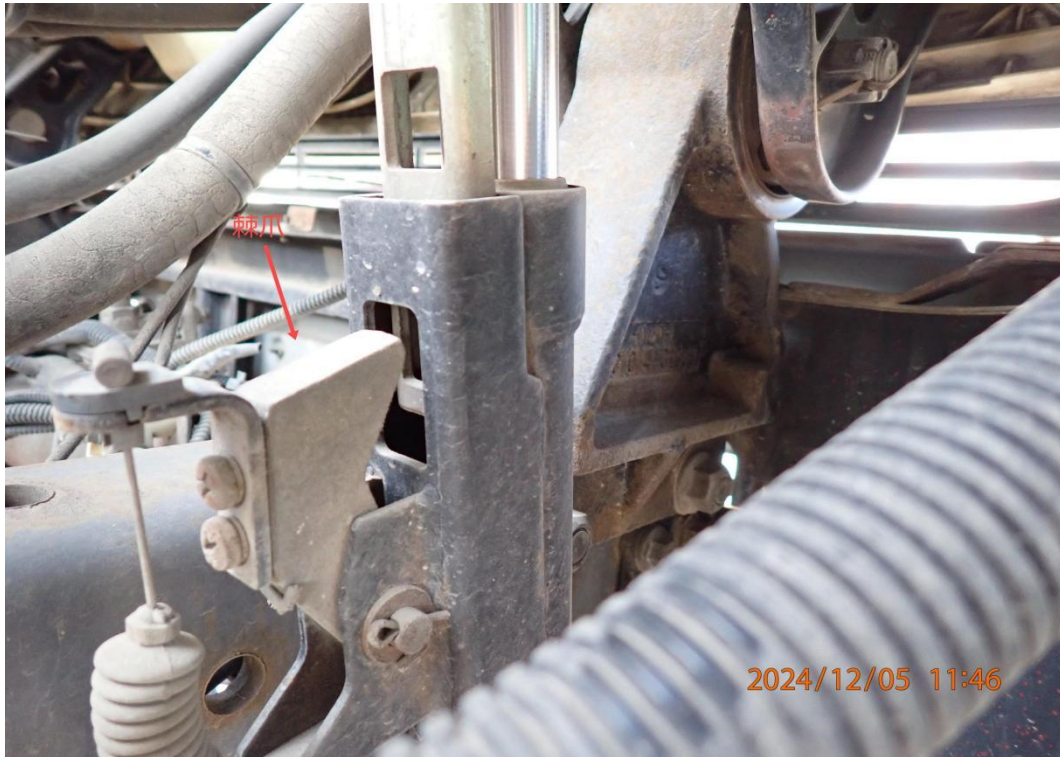
举升缸及限位器：经过现场检查，举升缸安装在驾驶室底部的前端两侧位置。限位器安装于右侧举升缸的后部区域，主要由表面设有三个纵向排列的方孔卡槽和限位棘爪等部件组成。限位棘爪的下端与限位器弹簧通过铰接方式连接。限位棘爪的上端则与拉线相连，拉线下端安装有复位弹簧，而拉线的另一端则与手油泵的机械开关相连接。驾驶室举升过程中，限位棘爪持续保持未进入限位卡槽的状态，同时限位棘爪的上端与拉线维持着紧绷状态。

图五 限位棘爪保持未进入限位卡槽状态
