# 天津河西大连通泰展览展示有限公司“10.21” 一般高处坠落事故调查报告

编制单位：河西区政府事故调查组

编制时间：2024 年 12 月 20 日

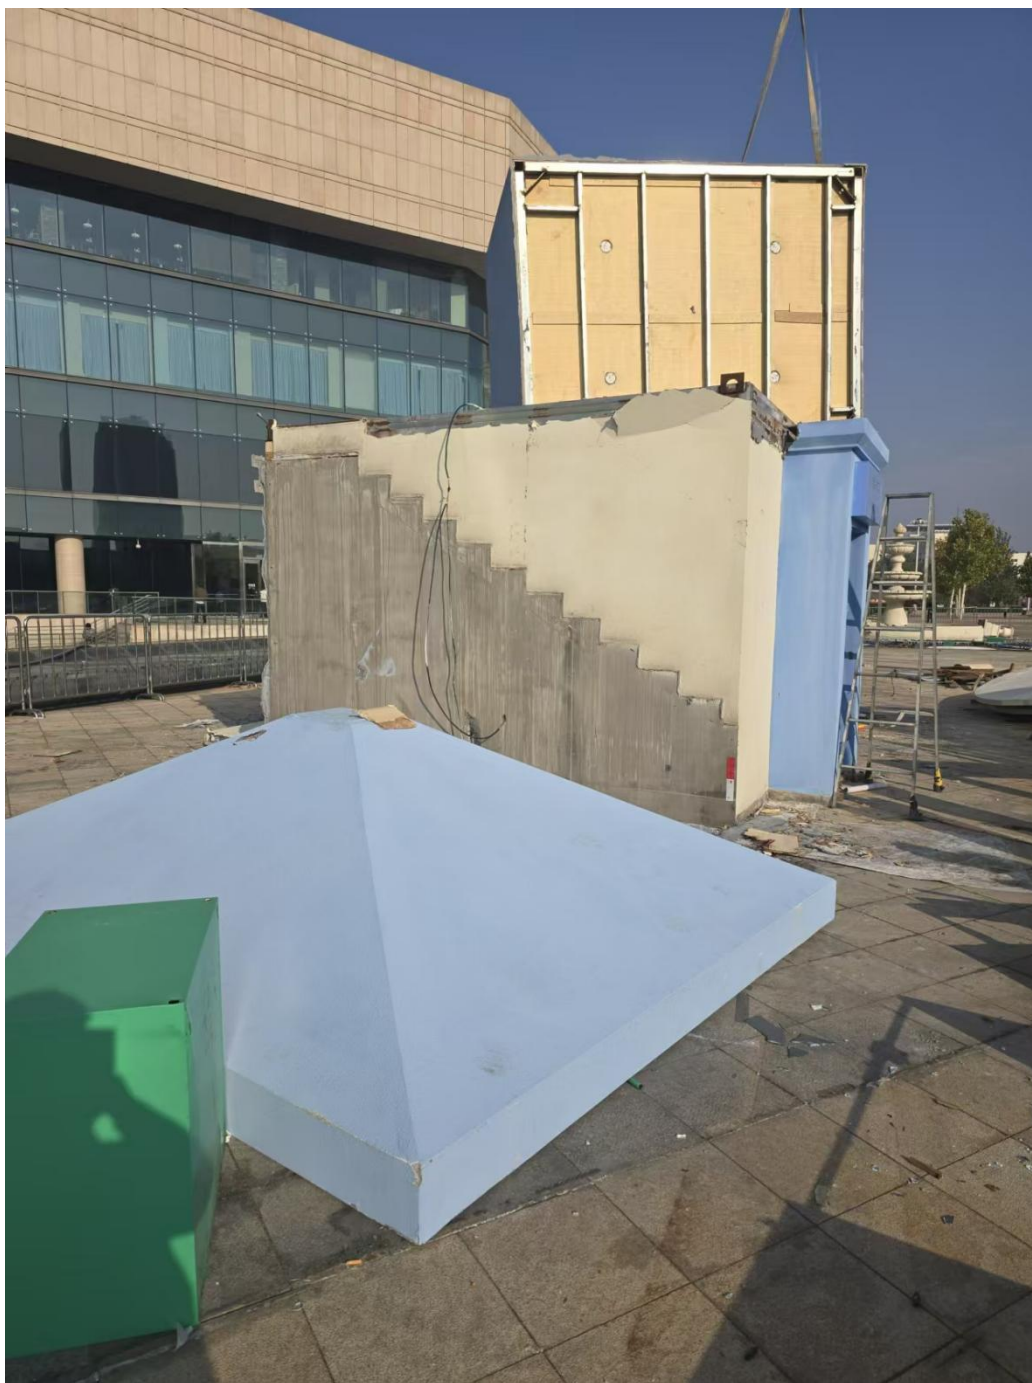
图 1 现场勘验图片

事故发生地位于乐城置业公司南广场临时建筑拆除现场，临时建筑分为三部分，分别为木结构主体，蓝色木结构打卡观景亭、蓝色木结构椎体屋顶，现场勘验时，木结构观景亭倒放在建筑主体上，观景亭的一个支撑柱被一根吊带绑住，吊带的另一端拴挂在随车起重机的挂钩上，椎体屋顶扣放在地面上。建筑主体高 2.9 米，锥形屋顶长 3.68 米、宽 2.8 米、高约 1 米。

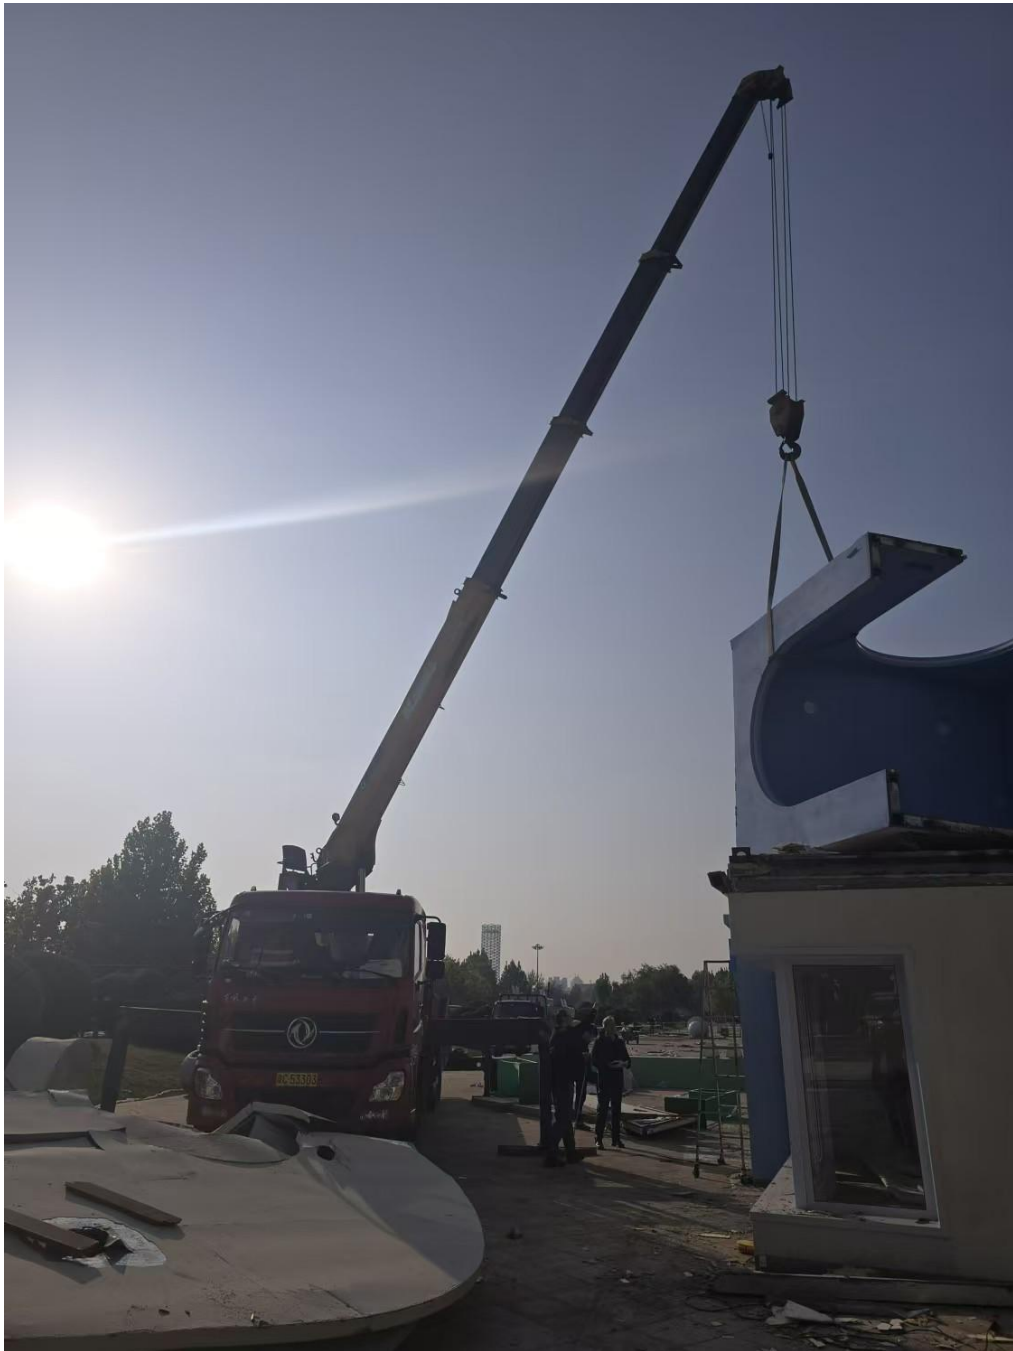
图 2 卡车全景

临时建筑旁停放一台东风牌卡车，车牌号津 C53303，卡车上装载一台随车起重机，起重机产品编号为 1233N181524。
