# 天津河西天津弘峻建筑工程有限公司

## “8·23”一般触电事故调查报告

编制单位：河西区政府事故调查组

报告编制日期：2024 年 10 月 14 日

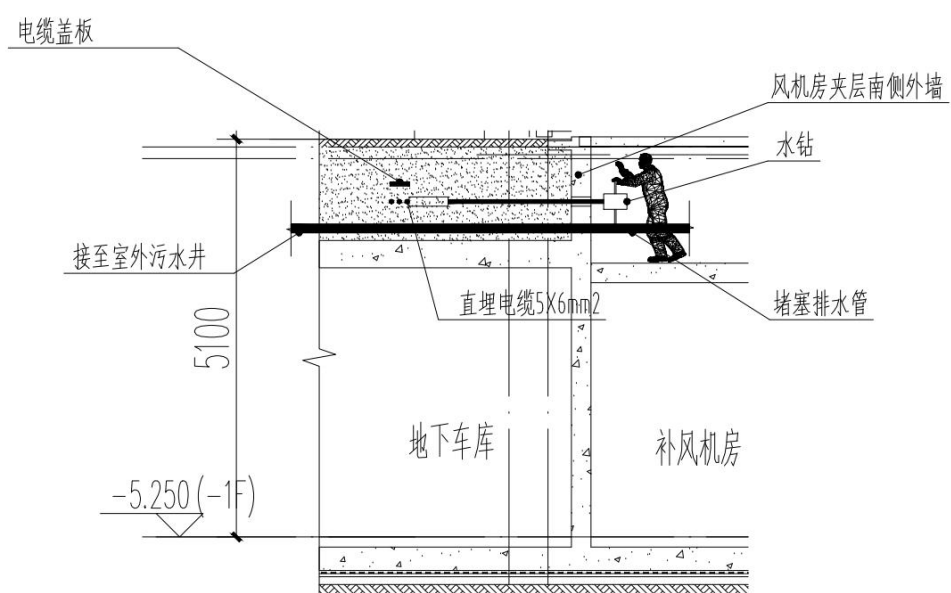
图一 事故现场剖面图

10时30分左右，水钻机的金属钻头触及墙外地埋的两根电缆，赵洪亮触电倒地，张连喜赶到现场后拨打了120急救电话，随后赵洪亮被120急救车送往天津市第三中心医院分院救治。

事故调查组根据现场勘验、调查询问，经综合分析认定：赵洪亮在未提前确认墙壁外地埋电缆分布的情况下违规使用水钻机铣孔作业时钻头接触地埋电缆导致触电，经抢救无效死亡，是事故发生的直接原因。

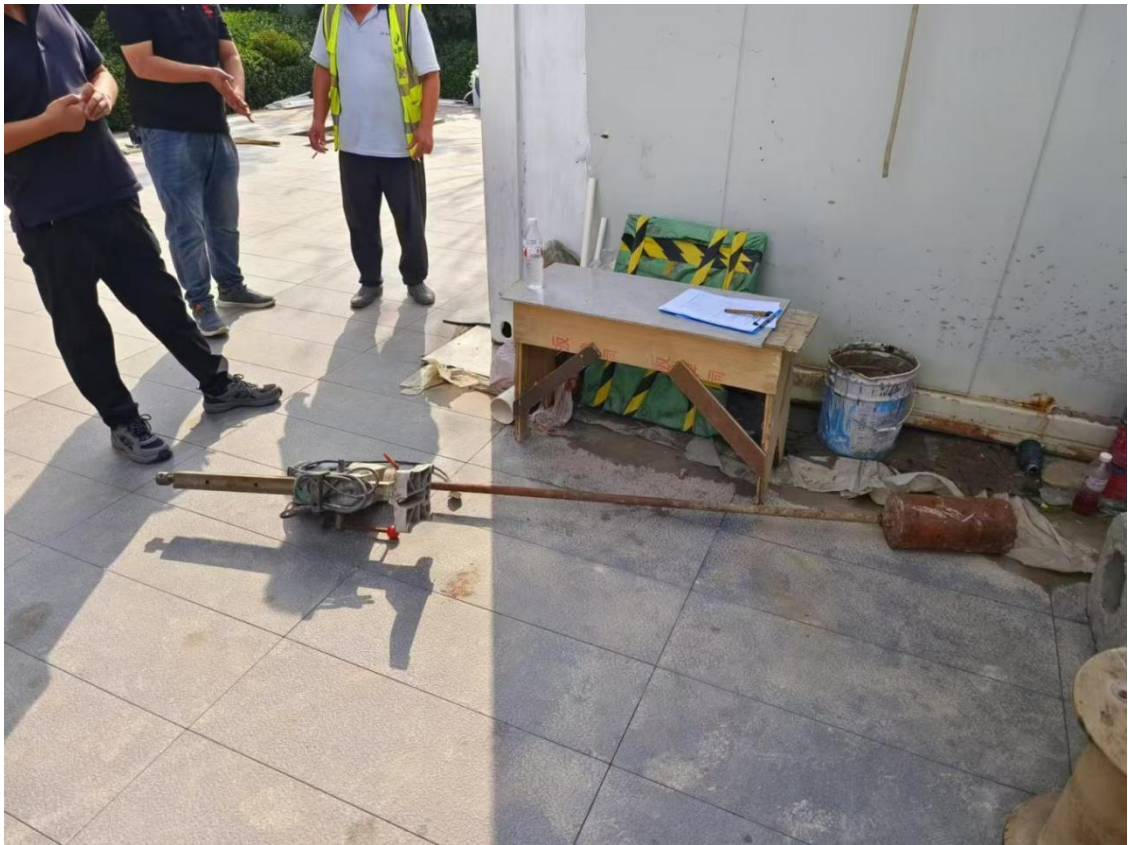
事故发生时水钻机固定在 9 号楼地下车库风机房夹层南侧墙壁上且水钻机前端连接有一根金属管和一个金属钻头。经勘验，水钻机主体长 0.83 米，水钻机的配件有一根长 1.37 米的中空金属管和长 0.34 米的钻头，水钻机主体、金属管和钻头连接后共长 2.54 米。

图二 现场勘验时连接金属管和钻头后的水钻机

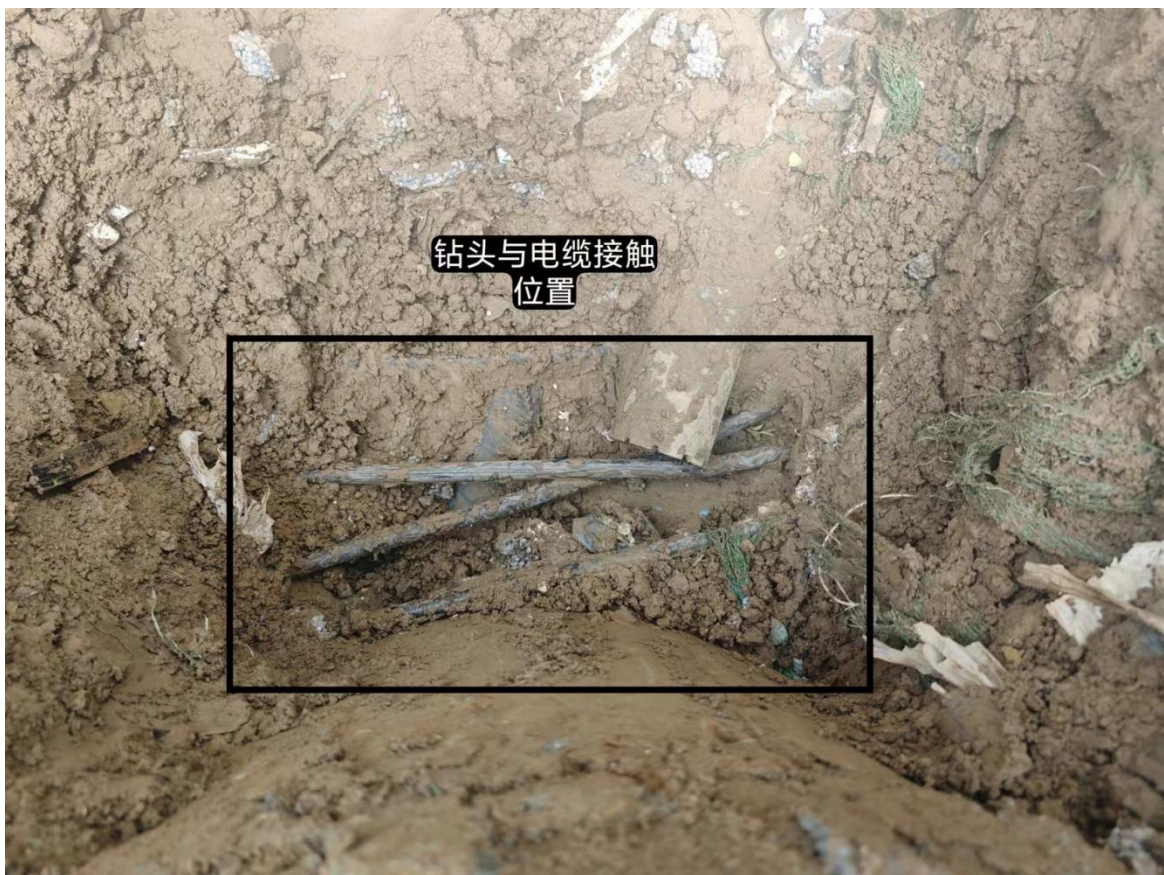
宅南地块（梅江博苑）项目 9 号楼入户门与物业用房门之间，污水井旁共 12 根电缆，型号 YJV22 型  $5 \times 6$  电缆，380V 电压，水钻机钻头穿过墙壁与两根电缆接触。事故所涉电缆为 9 号楼底商商用电，电缆埋地深度 0.841 米，距外墙 0.892 米。

图三 水钻机钻头接触地埋电缆

（一）弘峻公司要建立健全并落实各项安全生产管理制度，依法依规开展生产经营活动。一是建立风险防控和隐患排查双重预防机制，建立健全施工设备设施安全操作规程和专项应急预案。二是要加强安全生产教育培训工作的针对性，保证施工作业人员掌握本岗位的安全操作技能，了解事故应急处理措施。三是健全事故报告机制，发生生产安全事故后，事故现场有关人员应当立即报告本单位负责人，单位负责人接到事故报告后，应当迅速采取有效措施，组织抢救，防止事故扩大，并立即如实报告负有安全生产监管职责的部门。
