# 天津河西天津美图装饰设计工程有限公司 “8·1”一般高处坠落事故调查报告

编制单位：河西区政府事故调查组

报告编制日期：2024 年 9 月 27 日

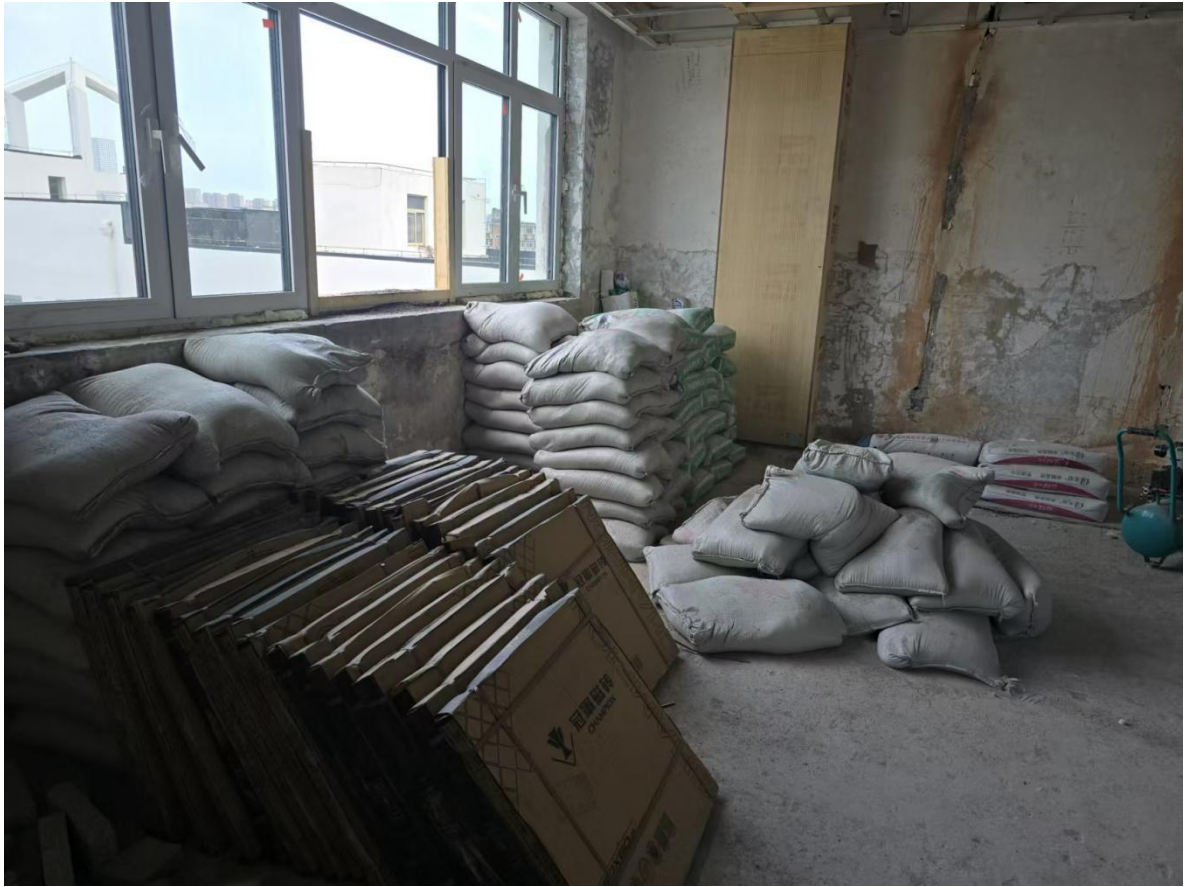
22 时 52 分左右，王伟伟在无任何防护措施，未佩戴安全帽、安全带的情况下蹲在窗台外沿，双手拉拽云梯上卡住的木板，张红炜和陈代红拿着手电筒照亮。高空作业车的云梯因被木板卡住，控制云梯升降的钢丝绳处于松弛状态，导致王伟伟把木板拽下的瞬间，云梯突然下降，王伟伟失稳从距地面 15.6 米的五楼窗台坠落，随后被 120 急救车送往天津医科大学第二医院救治。

图一 五楼窗台

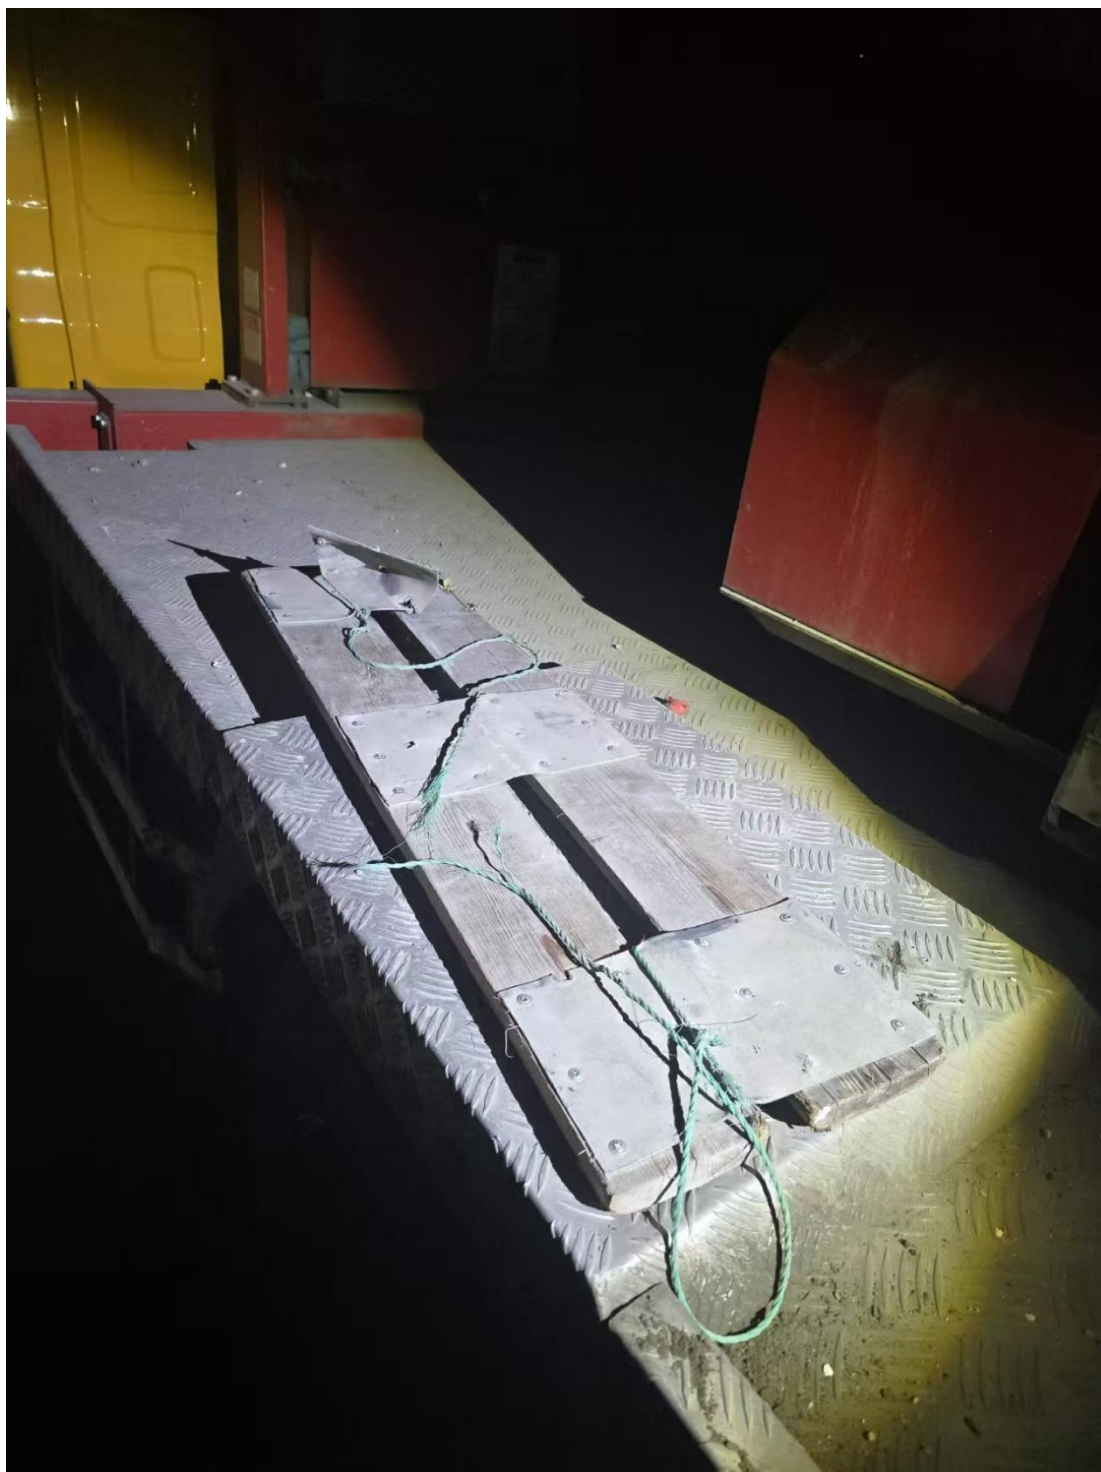
22 时 40 分左右，云梯上料工作结束。王伟伟准备收高空作业车的云梯，在收云梯的过程中，云梯被搭放在五楼窗台上用于保护外墙的木板卡住停在了三楼，无法下降。王伟伟将云梯再次升到五楼后，与张红炜、陈代红上到五楼查看。

图二 卡住云梯的防护木板

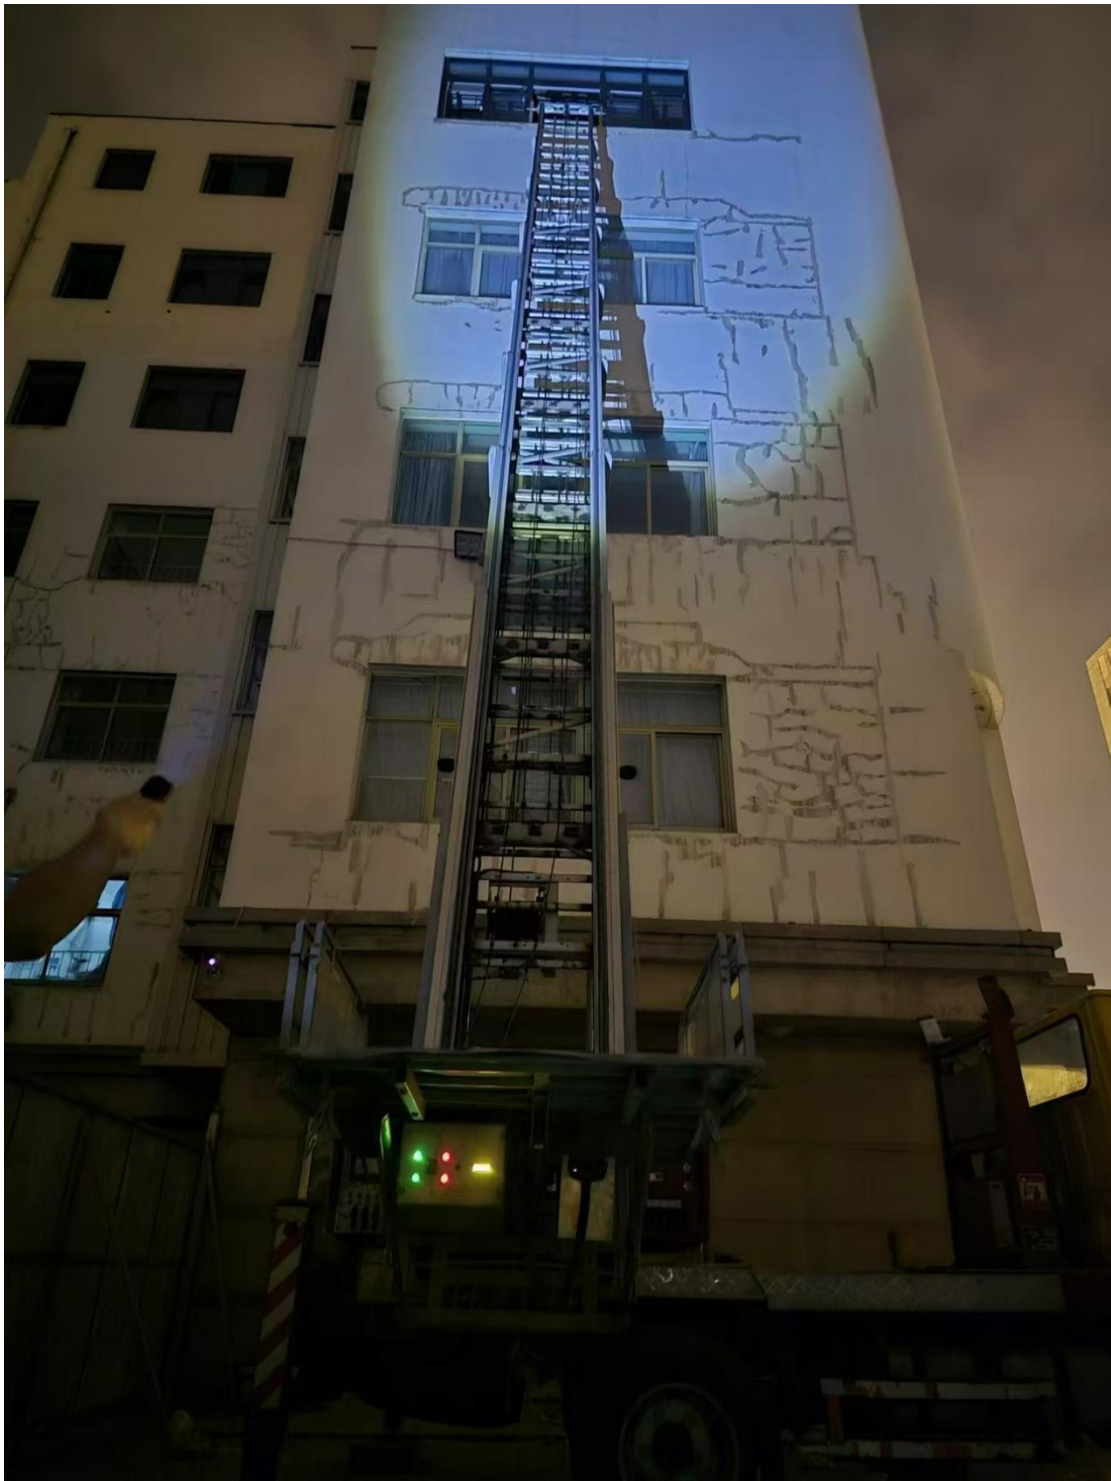
图三 事故发生当晚的高空作业车

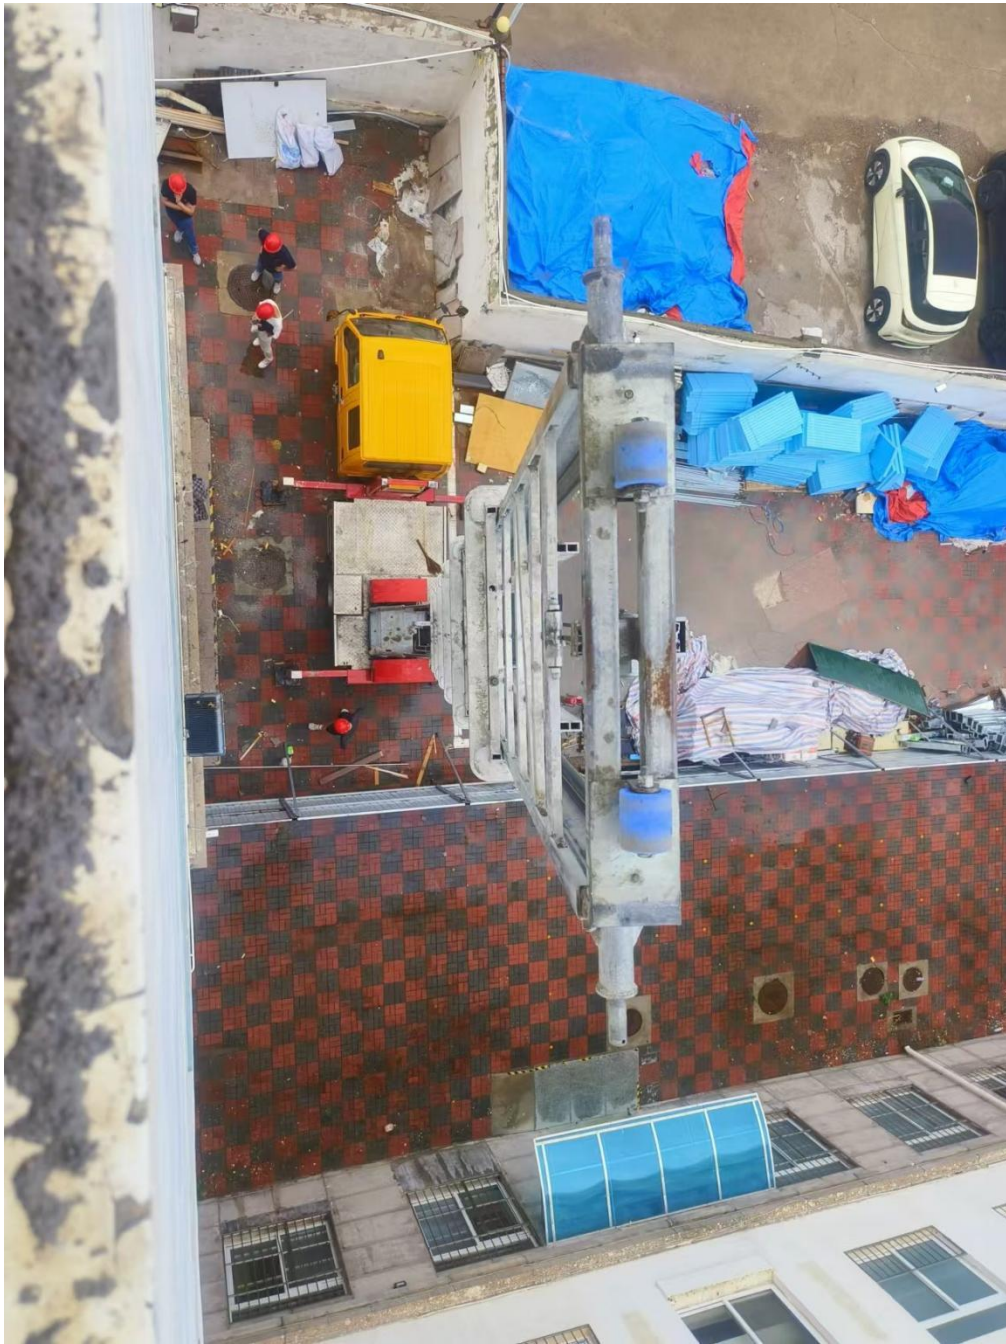
图四 五楼窗台俯视图

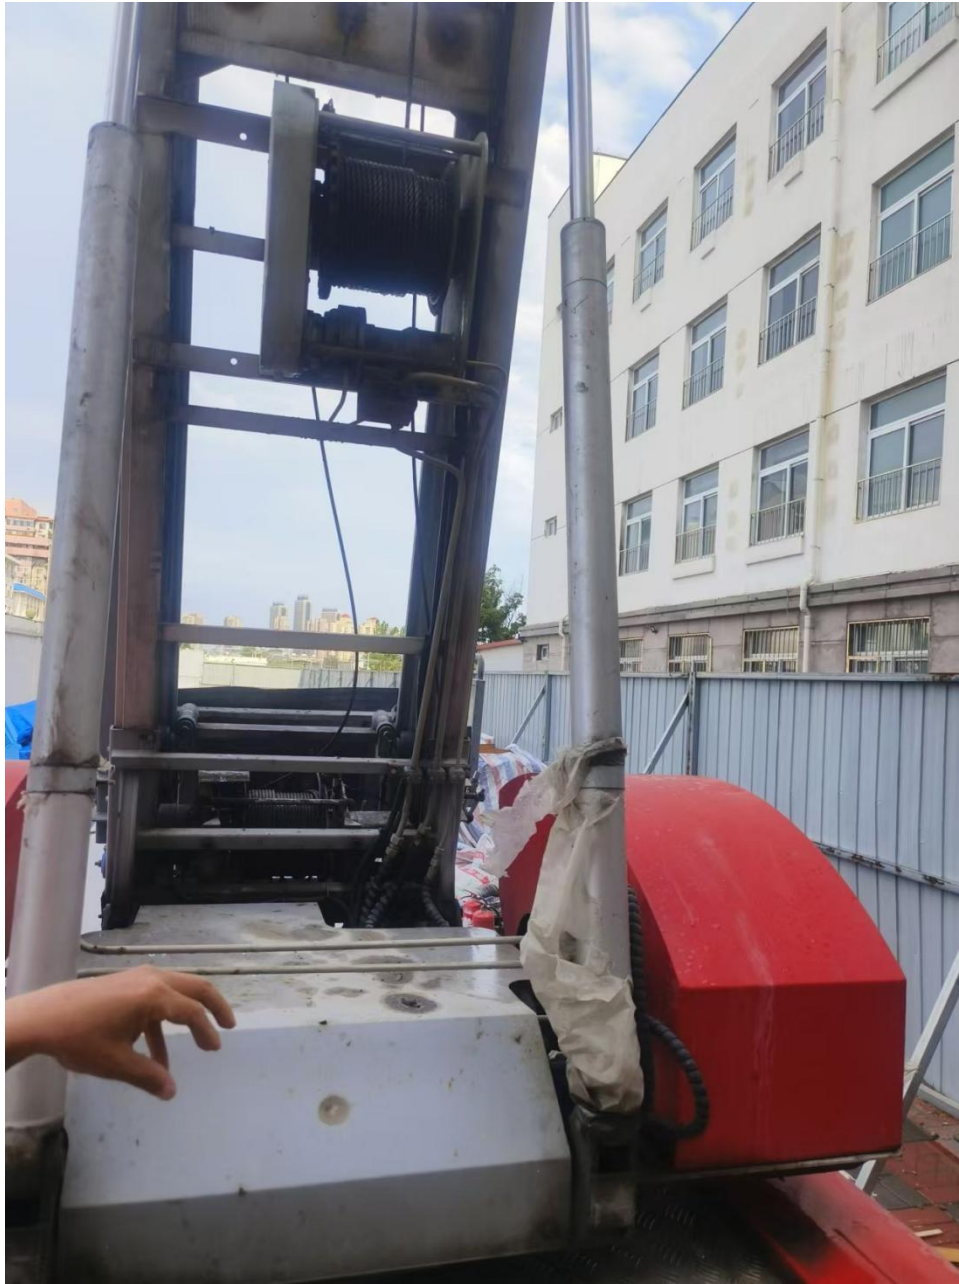
云梯呈展开状态，云梯顶端位于四楼窗口和五楼窗口之间，云梯顶端距窗台的水平距离约为 0.5m，距五楼窗台下沿垂直距离约为 0.7m，作业车距实验楼主体约 2.5m，云梯钢丝绳处于松弛状态（详见图五）。经勘验调查，高空作业车的云梯升降依靠钢丝绳拉动，云梯通电运行时钢丝绳应始终处于紧绷状态(详见图六)。

图五 事故发生后钢丝绳处于松弛状态

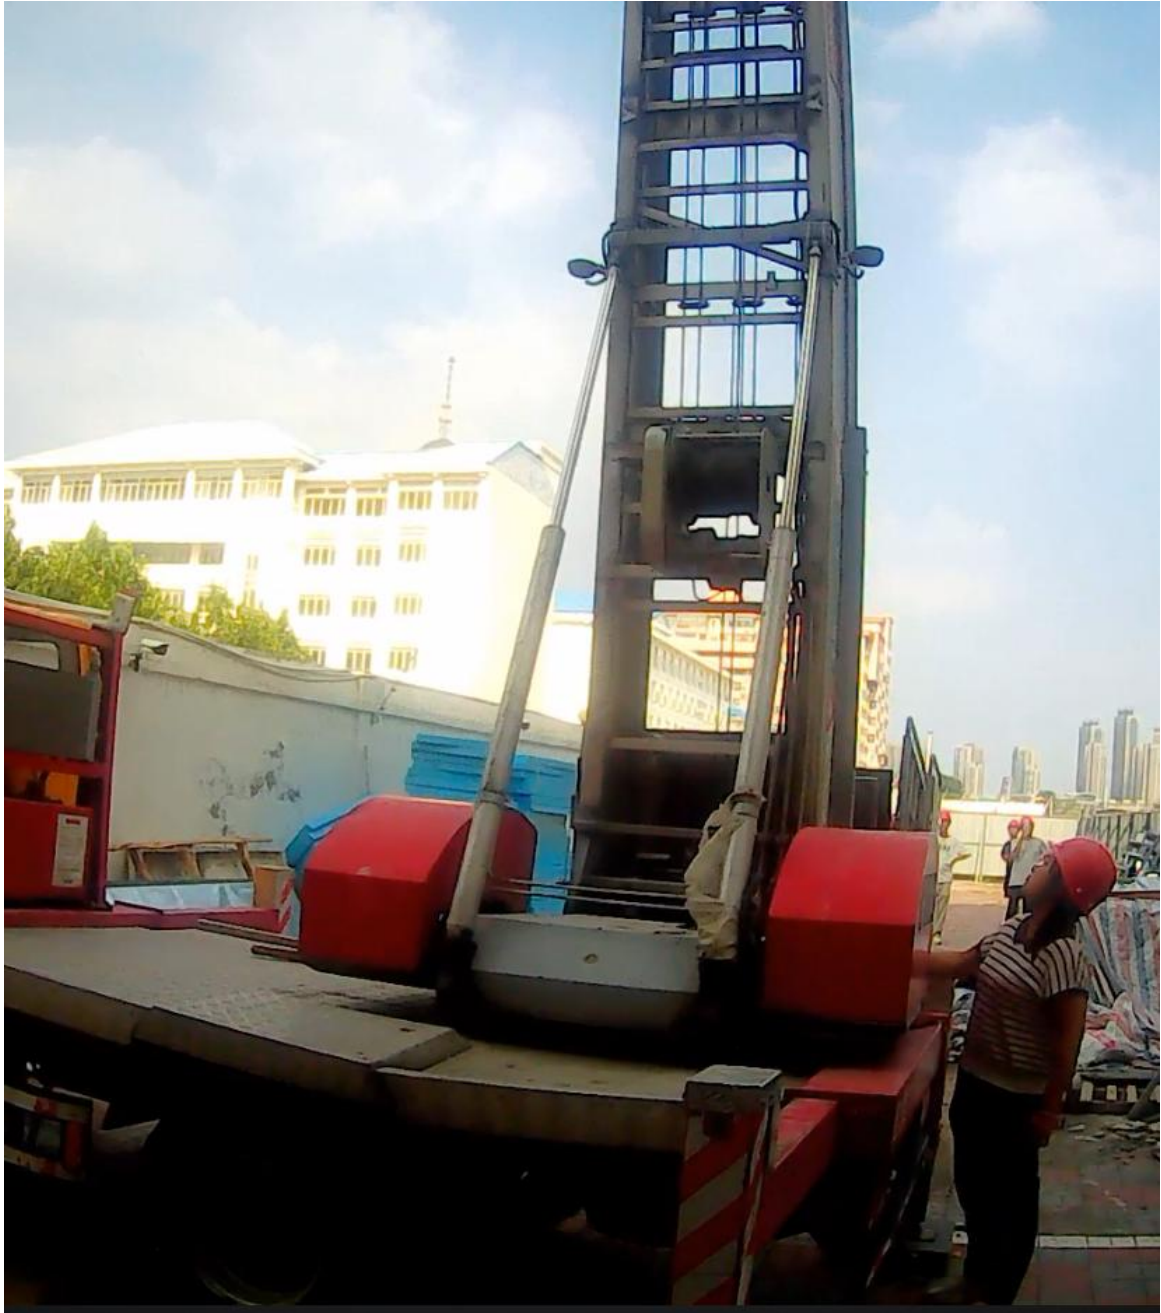
图六 云梯通电运行时钢丝绳始终处于紧绷状态
