# 天津河西天津市达博永盛机电工程有限公司 “4·17”一般火灾事故调查报告

编制单位：河西区政府事故调查组

报告编制日期：2024 年 6 月 14 日

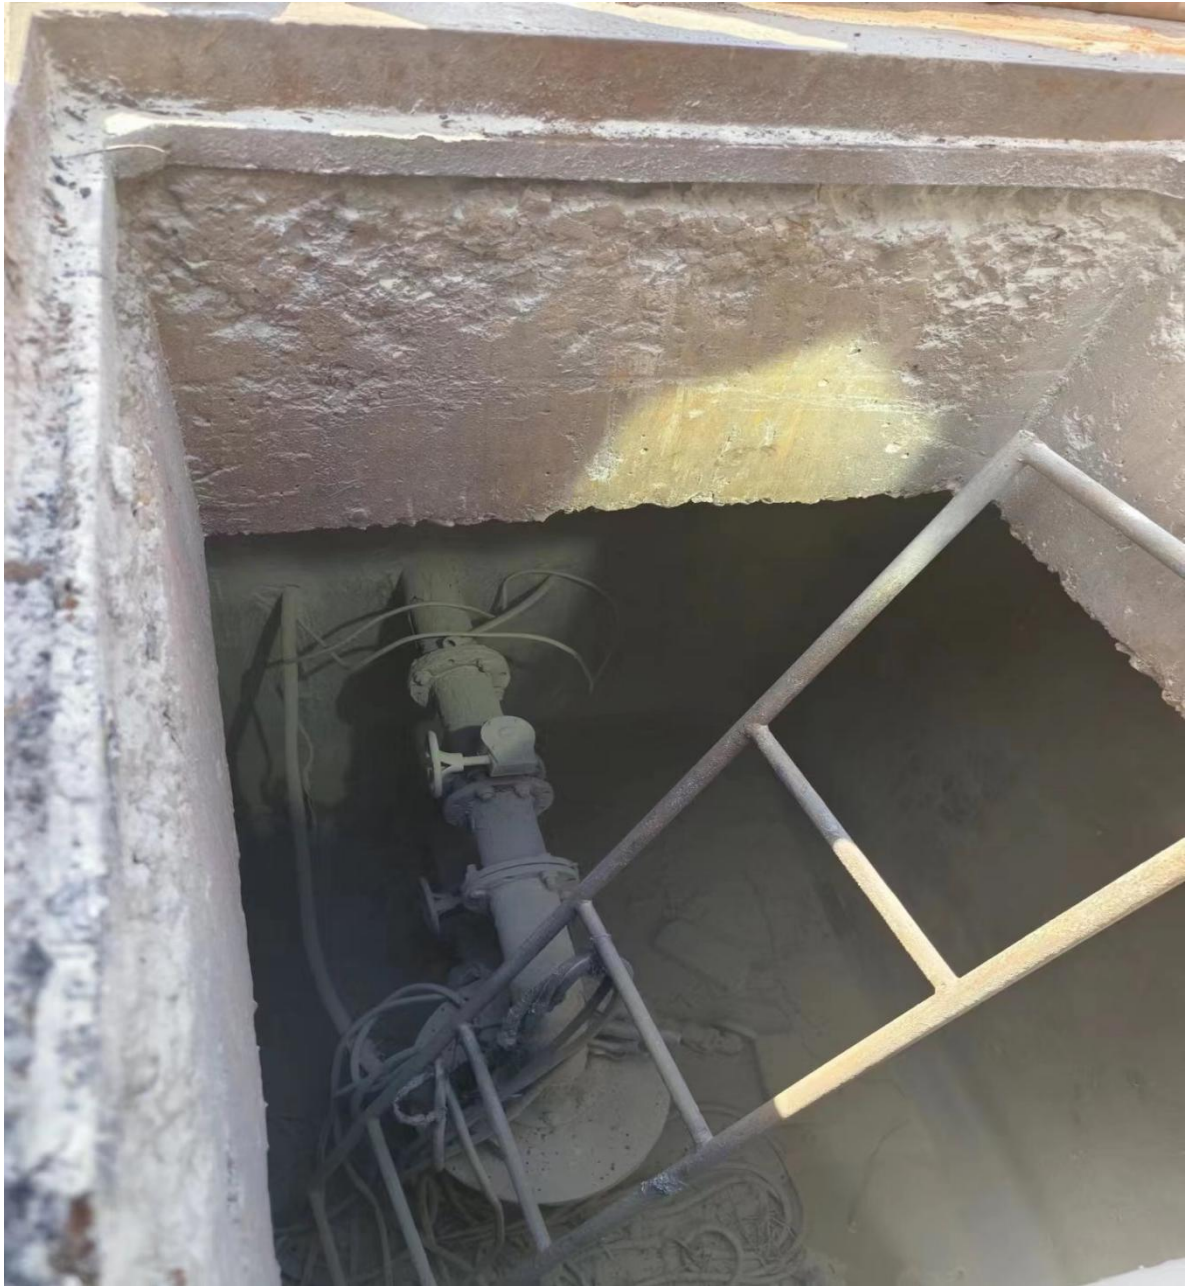
经现场勘验，医大二院共有地源井 16 处，分散于院区內，用于夏季空调制冷取、还水。发生事故的地源井（编号：1-3）位于西门北侧停车区，为方形井，井内为 2.5 米×2.5 米×2.5 米正方体空间，井底西北角有一 0.4 米×0.4 米×0.2 米方形集水坑，坑内有少量水。井下有供回水管道，管道上有阀门（DN100）2 个。

图 2 事故地源井井下情况

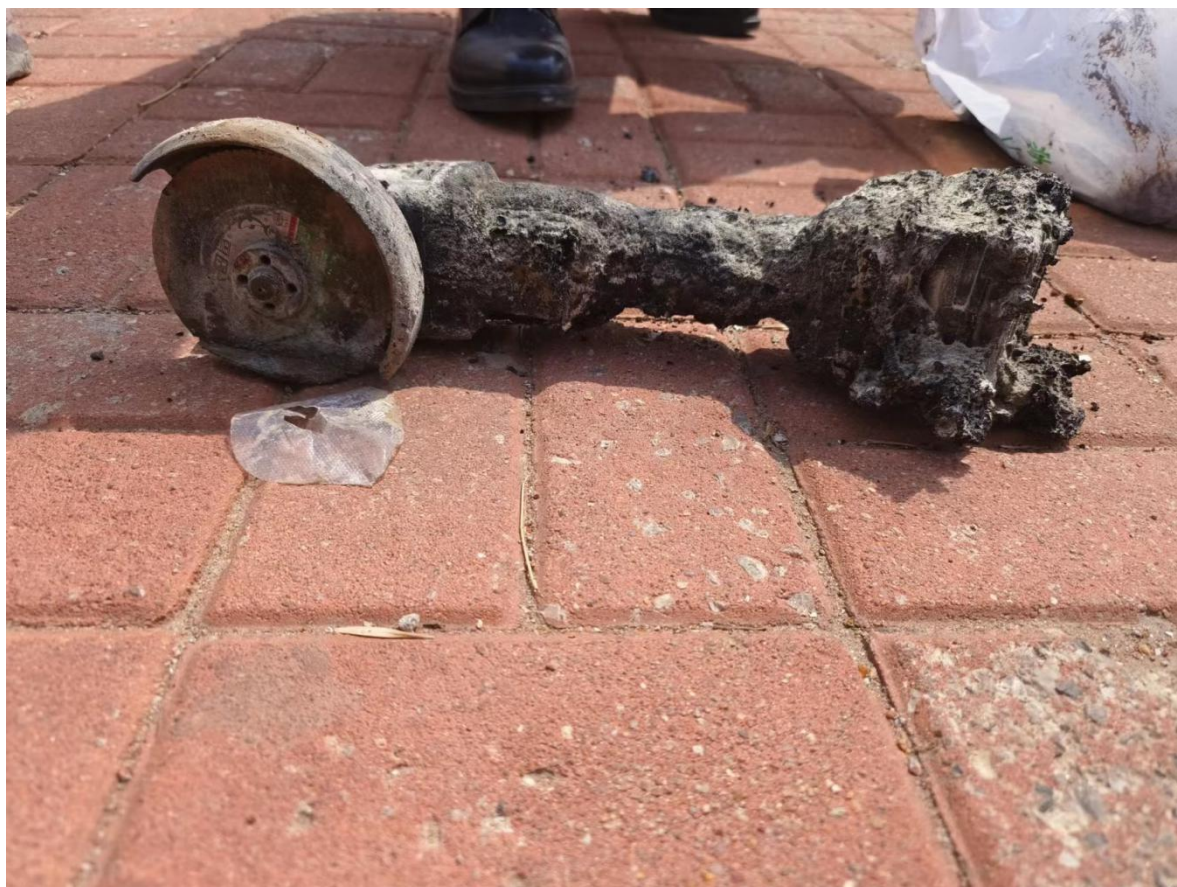
换阀门工作计划口头告知了医大二院后勤保障部工作人员马某，至事故发生时，达博永盛公司已对 15 处地源井内的 30 个阀门进行了更换。更换过程中对于锈蚀严重，无法拧动的阀门螺母，作业人员使用角磨机切割作业，事故发生时使用的角磨机为于某 2024 年 3 月份从网上购买，型号：东城牌 DCSM03-100，锂电池驱动，20V，40Ah。

图 3 发生事故时使用的角磨机

事故调查组根据现场勘验、调查询问，综合分析认定：达博永盛公司未向作业人员配发符合国家标准的防护服、耐火防护手套等人身防护用品<sup>1</sup>，未辨识切割作业风险，未采取管控措施<sup>2</sup>，司某某使用角磨机切割金属螺母过程中产生火花引燃手套、工作服、胶靴致其烧伤是事故发生的直接原因。

一是要建立风险防控和隐患排查双重预防机制，提高风险辨识能力，督促作业人员严格执行公司及医大二院各项安全管理规定。二是要加强施工作业人员的安全教育培训，明确作业风险，提高作业人员安全生产意识和自救互救能力。三是要向从业人员提供符合国家标准或行业标准的劳动防护用品，并监督教育从业人员按照使用规则佩戴，保障作业安全。
