# 天津河西天津市万宝建筑工程有限公司

## “1.3”一般高处坠落事故调查报告

编制单位：河西区政府事故调查组

报告编制日期：2024 年 3 月 1 日

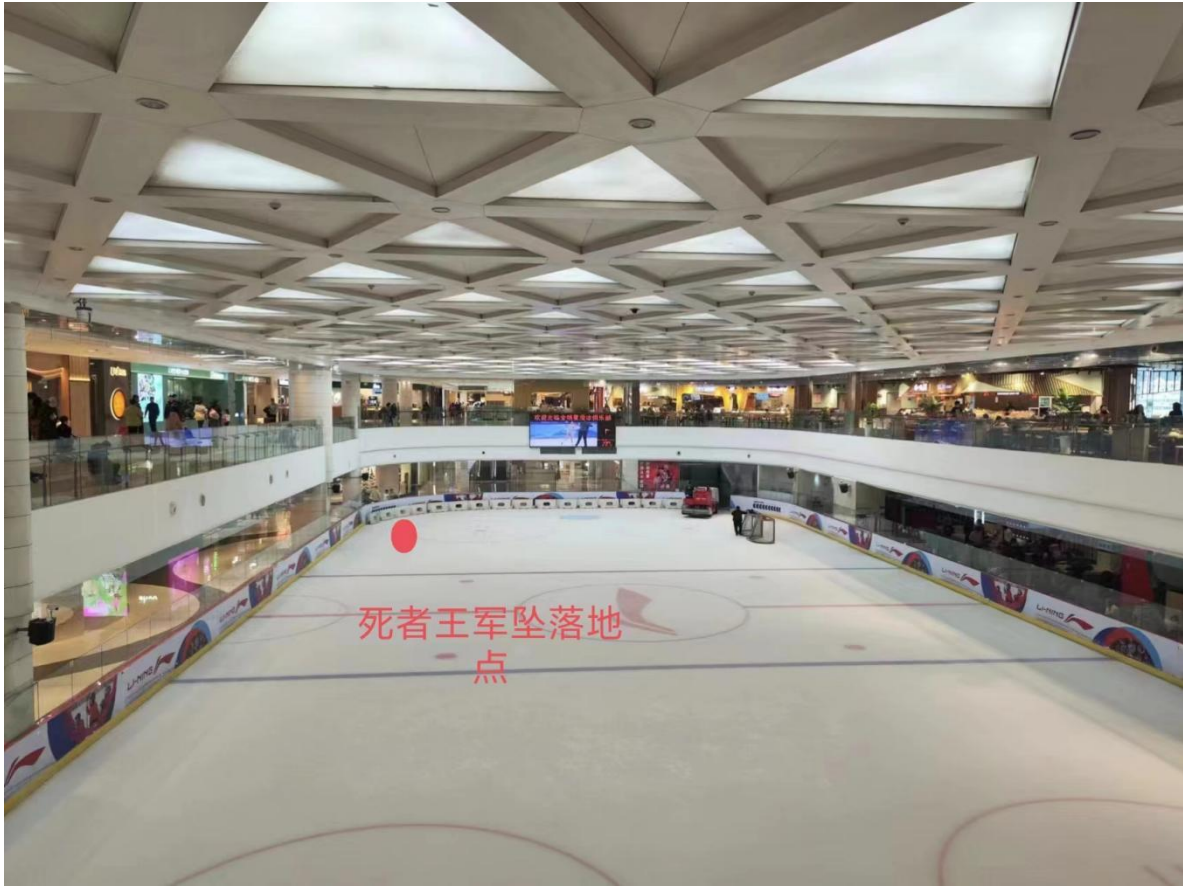
图 1 乐城置业公司 4 层冰场全貌

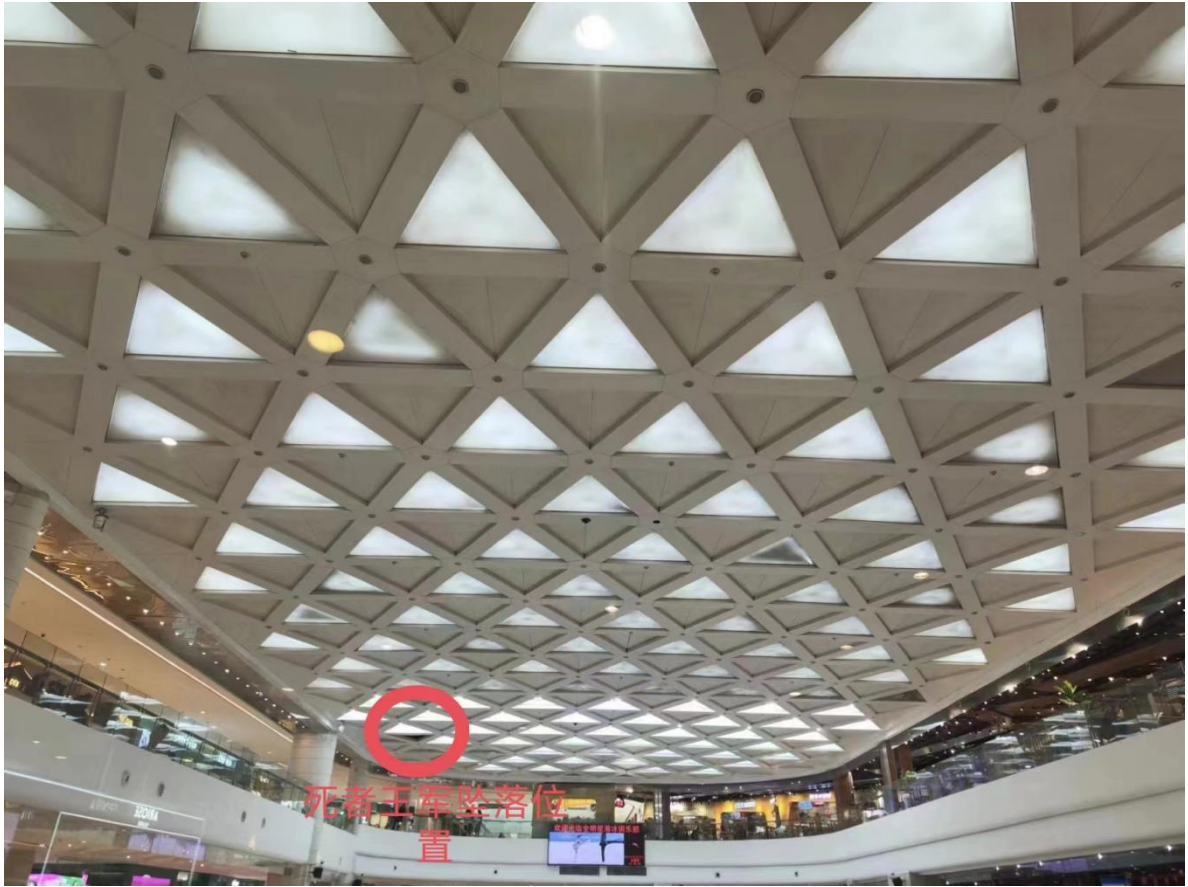
图 2 冰场天花板

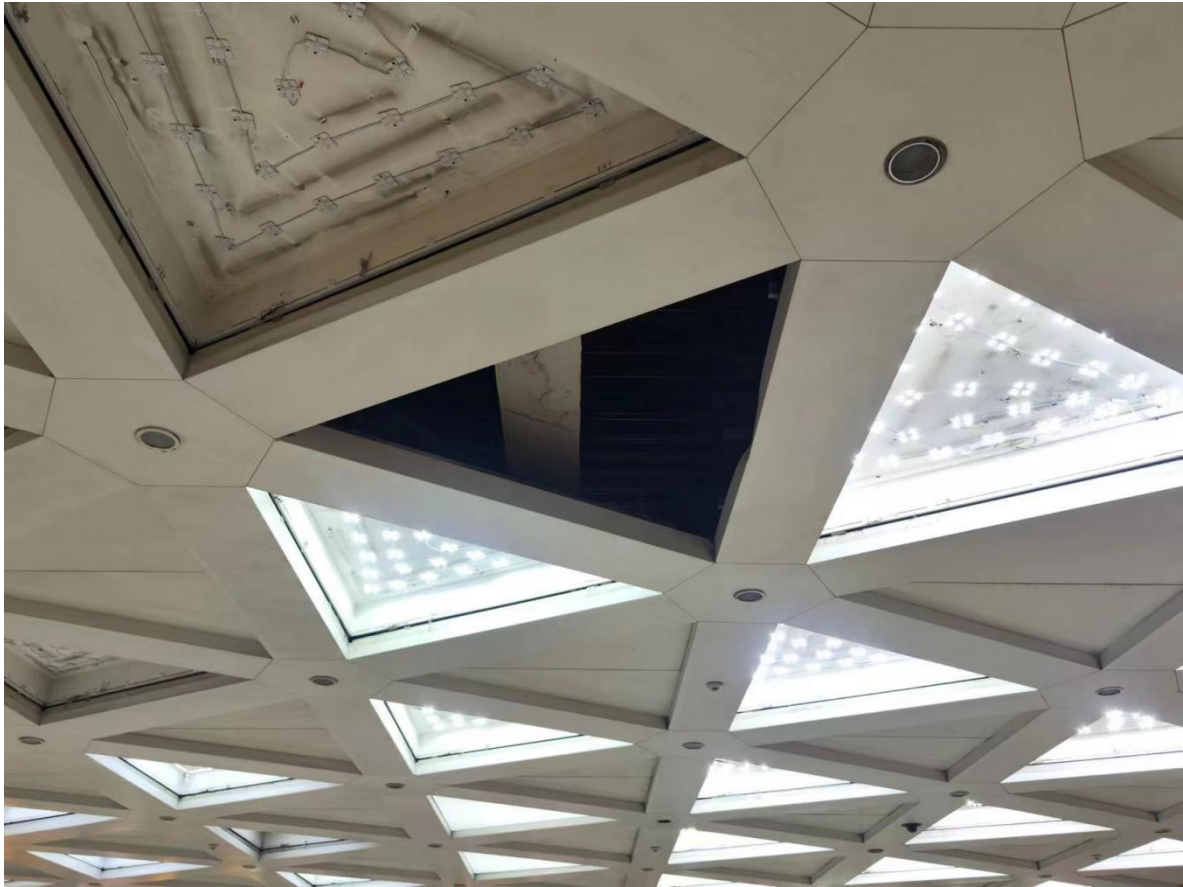
图 3 死者王军坠落位置近景

业票进行检查，将施工情况拍照后发给当晚夜值经理史宏。1月3日1时20分，王军从距地面9.198米的天花板上失稳坠落，被120急救车送往天津医科大学第二医院救治。

事故调查组根据现场勘验、调查询问，经综合分析认定：王军在乐城置业公司4楼冰场天花板上作业的过程中未佩戴安全帽、安全绳等劳动防护用品，失稳从距地面9.198米的天花板上坠落后经抢救无效死亡，是事故发生的直接原因。

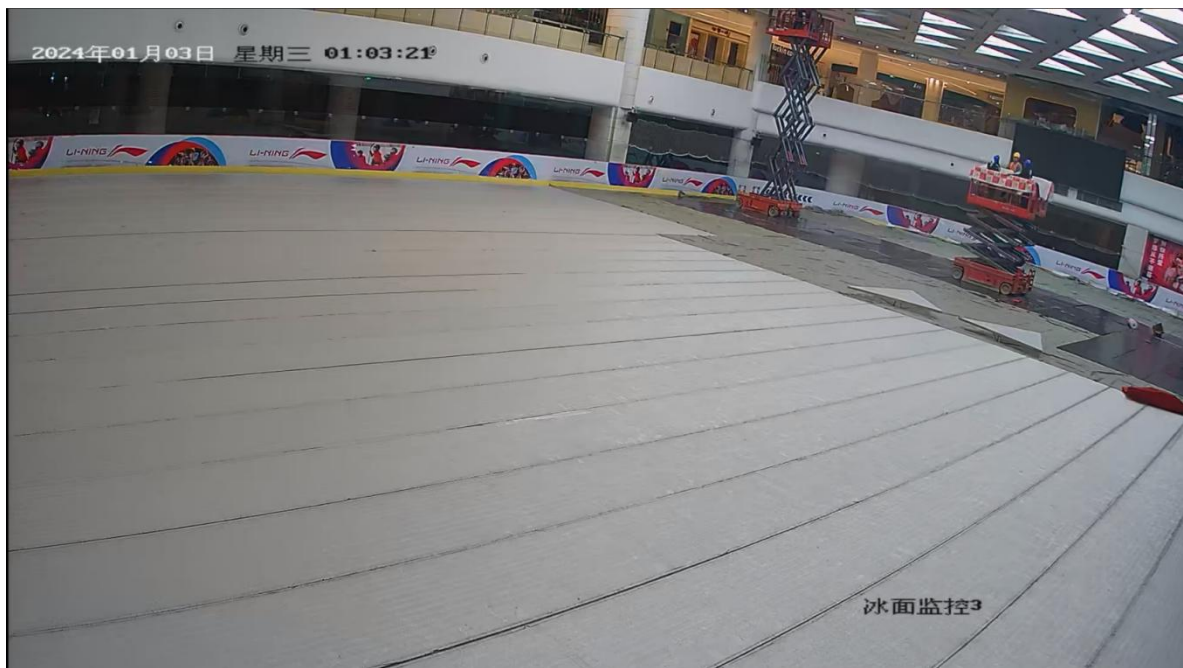
特种作业操作证，其他员工未取得高处作业特种作业操作证。22 时，王军、温会宝、张晓垒、王大成、霍能增、张彦云进场进行铺塑料布、铺防护木板等前期准备工作，22 时 30 分左右，霍能增、张彦云驾驶 4 辆升降车陆续进场。23 时 20 分左右，张彦云操作升降车将王军从观察孔送上冰场顶部天花板，根据视频监控显示，王军上车时头上佩戴头灯，未穿戴安全帽和安全带等劳动防护用品。23 时 20 分至事故发生，王军一直在屋顶天花板上进行作业，期间未取得高处作业特种作业操作证的温会宝、张晓垒、王大成均利用升降车进行高处作业。

图 4 高处作业情况
